Besiktningssprotokoll

Försäkringsbesiktning för Anticimex Säljarsförsäkrat

Fastighetsbeteckning: Yngsjö 4:321	
Fastighetsadress: Yngsjövägen 530	
Postnummer: 296 92	Ort: Yngsjö

Besiktningdatum: 2024-08-14	Protokollnummer: 68365637
Temperatur: 20 °C	Väderlek: Sol
Tekniker: Dan Jönsson	
E-post: dan.jonsson@anticimex.se	
Kontor: Kristianstad	
Närvarande: Ägare, Yasmine Hartvig, Ingemar Karlsson Mäklare, Carina Mårtensson

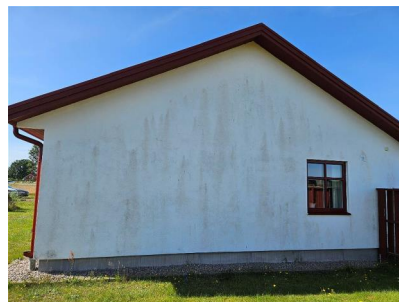
Utvändigt / Fasad

Fasad mot norr är i behov av målning/underhåll.

För att öka livslängden på fasadbeklädnaden rekommenderas målning och underhåll.

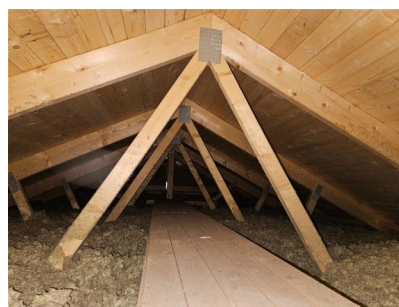
Utvändigt / Vind i vinkelbyggnad

- Vid kontroll av vinden uppmättes fuktvärden under kritisk fuktnivå för mikrobiell tillväxt och en normal lukt upplevdes. Fuktkvoten i underlagstak/takbjälkar uppmättes till 10 %.

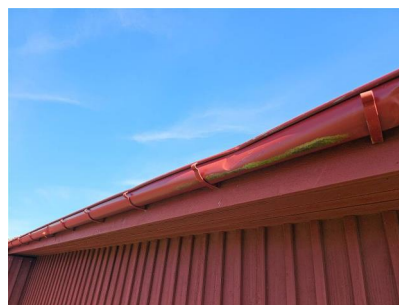
Utvändigt / Carport utvändigt

- Hängränna är lös. Kontakta fackman för råd och åtgärd.

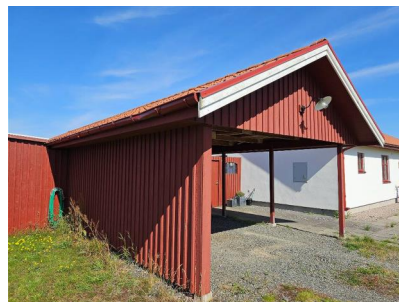
Fasadpanelen är i behov av målning/underhåll.

Fasadbeklädnad och träkonstruktioner där målningsbehov finns riskerar att få fukt- och rötskador på grund av sämre vattenavvisande förmåga. För att öka livslängden på fasadbeklädnaden rekommenderas målning och underhåll.

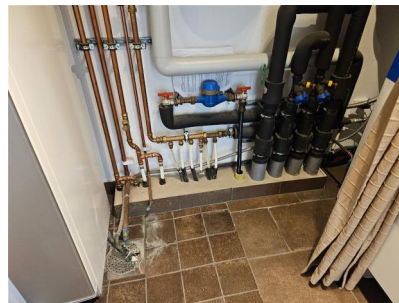
Entréplan / Tvättstuga

Rör genomföring finns i betongklack golv.

Rör genomföringar i golvet medför en ökad risk för att vatten tränger ner i omkringliggande konstruktioner och orsakar fuktskador.

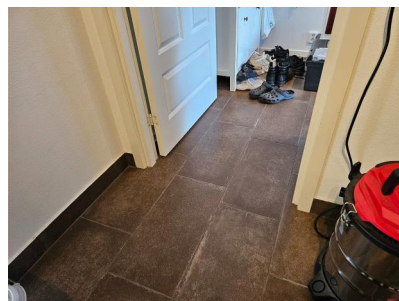
Tröskel saknas till intilliggande groventré.

Vid eventuellt läckage kan det finnas risk för fuktskador i omkringliggande konstruktioner.
