Besiktningssprotokoll

Försäkringsbesiktning för Anticimex Säljarsförsäkrat

Fastighetsbeteckning: Grågåsen 1	
Fastighetsadress: Parkhöjden 1	
Postnummer: 281 35	Ort: Hässleholm

Besiktningdatum: 2024-06-14	Protokollnummer: 68303694
Temperatur: 12 °C	Väderlek: Halvklart
Tekniker: Andreas Karlsson	
E-post: a.karlsson@anticimex.se	
Kontor: Kristianstad	
Närvarande: Carina Mårtensson, Mårtenssonmäklare. Fastighetsägaren.

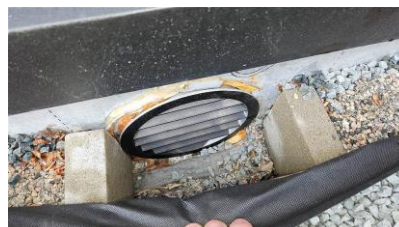
Utvändigt / Sockel

Huv/ skydd bör monteras till ventilationssystemets utlopp i sockeln på baksidan av huset.

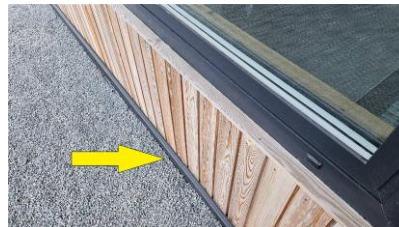
Utvändigt / Fasad

Dropplåt finns vid nederkant fasadpanel och glipor finns mellan plåt/ träpanelens profil då plåten inte är infräst. Risk finns att regnvatten kan rinna ner och orsaka fuktpåverkan i panelens nederkant. Då panelen skyddas av ett bra takutsprång bedöms risken för skada som mindre.

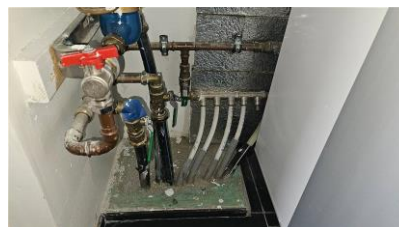
Entréplan / Teknikrum

- ⚠ Rörgenomföringar är uppdragna i golvet nära varandra vilket kan medföra svårigheter att ansluta tätskiktet på ett korrekt sätt. Detta medför en ökad risk för fuktskador i utrymmet.

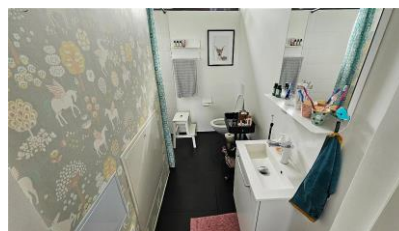
Entréplan / Badrum

- ⚠ I golvet förekommer lågpunkter och lokala bakfall. Detta innebär en ökad risk för att vatten blir stående i golvet lågpunkter, vilket kan orsaka missfärgningar på klinker/fogar samt att "unken" lukt uppstår.

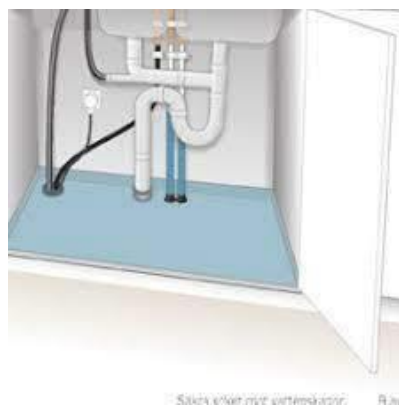
Entréplan / Kök

- ⚠ Fuktskydd saknas i diskbänksskåp och under diskmaskin samt kyl/ frys. Utan fuktskydd är det svårt att upptäcka läckage från rörledningar. Vatten kan då tränga in i omkringliggande konstruktioner och orsaka fuktskador. För att upptäcka eventuella läckage, installera ett fuktskydd.

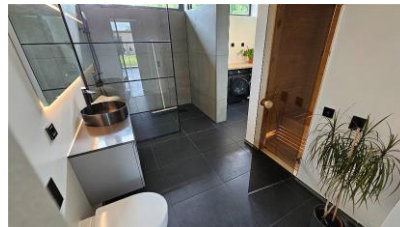
Entréplan / Badrum/ tvättstuga

- I golvet förekommer lågpunkter, lokala bakfall. Läs vidare under punkten Entréplan Badrum angående golvfall.

- Bomljud under några klinkerplattor. Detta medför en ökad risk att plattan spricker om man tappar något tungt på den eller vid hög punktbelastning.

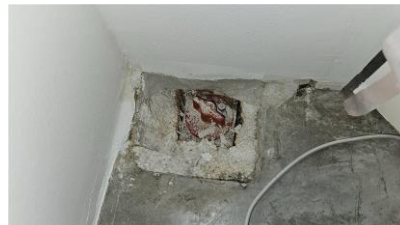
Entréplan / Sovrum syd

Golvet har öppnat upp vid vägghörn i sovrummet för att frilägga styrdon till ventilationssystemet. Vi rekommenderar att hålet skyddas med exemplens en täckplåt.
