Besiktningssprotokoll

Försäkringsbesiktning för Anticimex Säljarsförsäkrat

Fastighetsbeteckning: Skepparslöv 8:7	
Fastighetsadress: Källundavägen 33	
Postnummer: 291 92	Ort: Kristianstad

Besiktningdatum: 2025-03-20	Protokollnummer: 68887087
Temperatur: -2 °C	Väderlek: Sol
Tekniker: Arian Nareman	
E-post: arian.nareman@Anticimex.se	
Kontor: Kristianstad	
Närvarande: Fastighetsägaren Matilda Andersson, Mårtensson Mäklarna

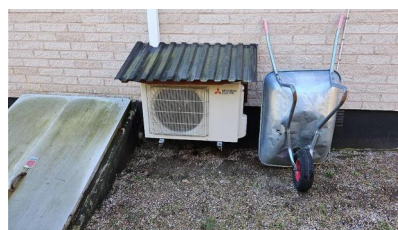
Kondensvatten från luftvärmepumpens utedel leds inte bort från husgrunden.

Detta medför ökad risk för att vatten tränger in i anslutande konstruktioner, vilket i sin tur kan leda till fuktrelaterade skador. Observera att besiktning av byggnadens värmesystem eller värmepumpen inte har ingått i uppdraget.

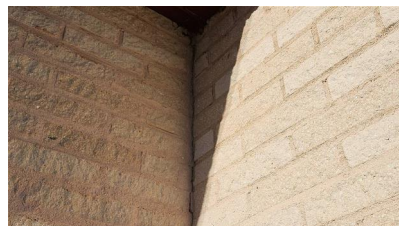
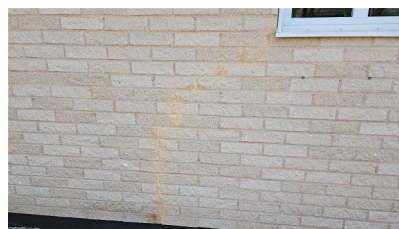
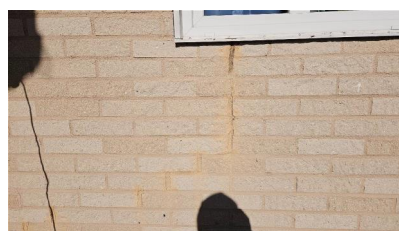
Sprickor förekommer i tegelfasaden.

Detta bedöms inte ha lett tillbakomliggande skador. Rekommenderas dock att sprickorna tätas vid behov.

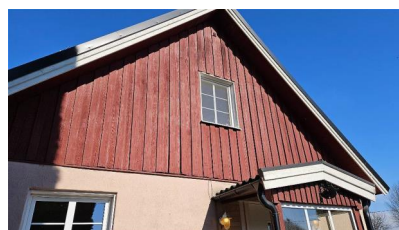
Fasadpanelen är i behov av målning/underhåll.

Fasadbeklädnad och träkonstruktioner där målningsbehov finns riskerar att få fukt- och rötskador på grund av sämre vattenavvisande förmåga. För att öka livslängden på fasadbeklädnaden rekommenderas målning och underhåll.

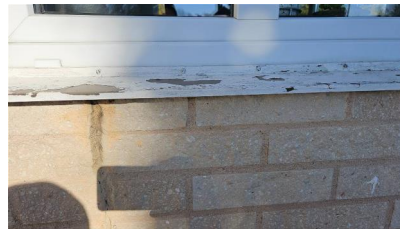
Det förekommer ett underhåll/målningsbehov av vissa fönsterplåtar. Noterades även att vissa fönsterdetaljer har ett målningsbehov.

Rekommenderas att underhåll utförs för att öka livslängden.

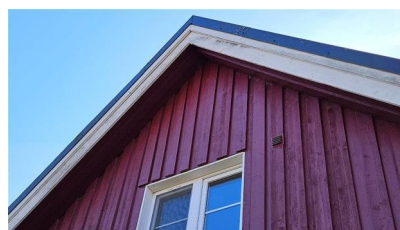
Överbleck finns ej ovan fönster.

Avsaknad av bleck ovanför fönster medför en ökad risk för att vatten kan rinna in och orsaka fuktrelaterade skador i omkringliggande konstruktioner.

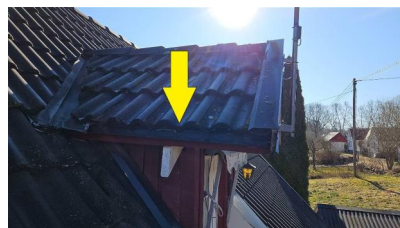
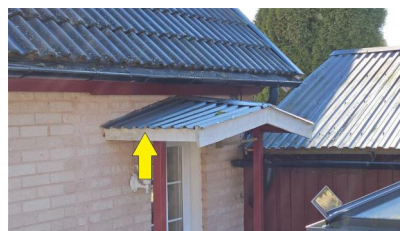
Hängränna finns ej på takkupa och ingången på baksidan.

När hängrännor saknas utsätts fasad och grund för ökad fuktbelastning, vilket i sin tur kan leda till fuktskador i bakomliggande konstruktioner.

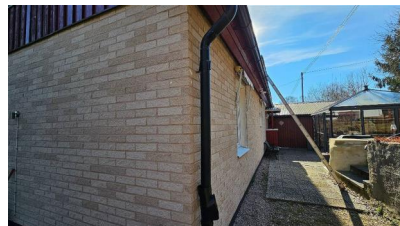
Stupränna mot nordväst är lös.

Rekommenderas att rännan monteras fast.

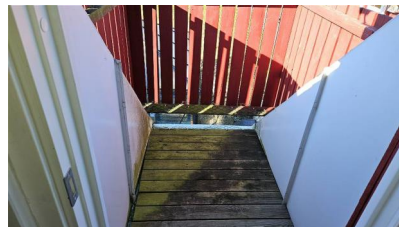
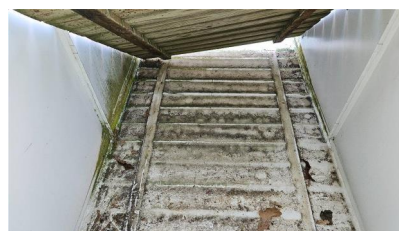
Balkongens träkonstruktioner är i behov av målning/underhåll. Noterades även att plåttaket under trallen är i behov av underhåll/tvätt.

Rekommenderas att balkongens träkonstruktioner målas/underhålls för att förhindra framtida rötskador samt för att öka livslängden. Rekommenderas även att plåttaket underhålls.

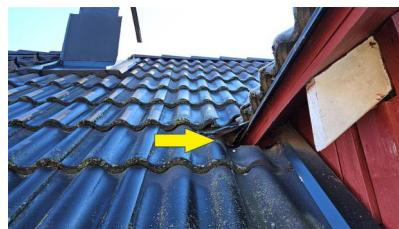
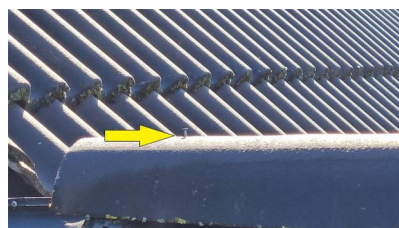
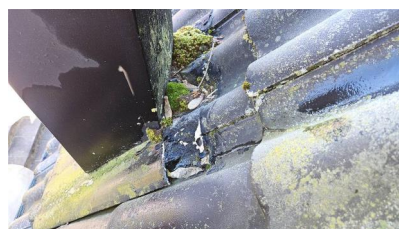
Yttertaket besiktigades från takstege samt från marknivån och följande noteringar gjordes:

- Otätheter förekommer mellan plåtdetaljer och takpannorna vid takkupan samt bakom takhuv på baksidan av huset.
- Enstaka infästningsskruvar har lossnat på takkupan.

Detta innebär en ökad risk för fuktinträning vilket i sin tur kan leda till fuktrelaterade skador som följd i underliggande konstruktion.

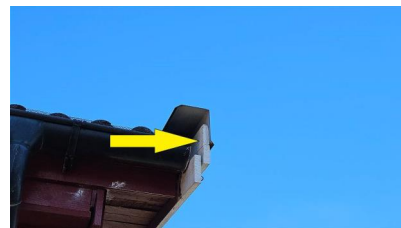
Vindskivorna är i behov av målning/underhåll. Noterades även att vindskiveplåten inte täcker för vindskivans ände.

Rekommenderas att vindskivorna målas/underhålls för att förhindra framtida rötskador samt för att öka livslängden. Rekommenderas även vindskiveplåten går ut över vindskivans ändträ för att skydda den mot rötskador.

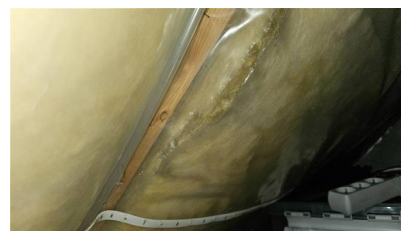
Sidovindarna är isolerade och inklädda, därför har underlagstaket ej gått att kontrollera. I sidovind sydväst noterades att ångspärren var otät. Enligt ägaren ska detta tätas innan försäljning av huset. I resterande sidovindar har det inte gjorts några särskilda noteringar.

Rekommenderas att underlagstaket görs åtkomligt för inspektion.

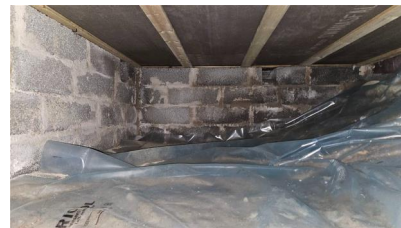
Vid kontroll av konstruktionen i krypgrunden i den tillbyggda "nyare" delen uppmättes fuktvärden under kritisk fuktnivå för mikrobiell tillväxt och normal lukt upplevdes. Det noterades att syllen var obehandlad och låg ovanpå ett fuktskydd. Fuktkvoten uppmättes till cirka 13 %. Risk för mikrobiell tillväxt föreligger vid en fuktkvot över 17 %:

Golvbjälklaget ovan den uteluftsventilerade krypgrunden riskerar att drabbas av fuktskador på grund av naturlig fuktpåverkan. Detta kan i sin tur leda till mikrobiella skador som kan leda till att mikrobiell lukt sprids till boendemiljön.

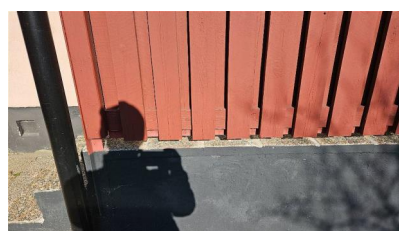
Farstuns träkonstruktioner är i behov av målning/underhåll.

Rekommenderas att målning/underhåll utföra för att förhindra framtida rötskador samt för att öka livslängden.

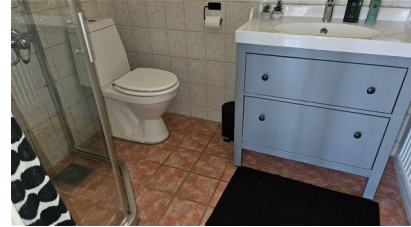
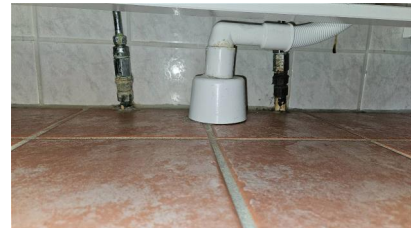
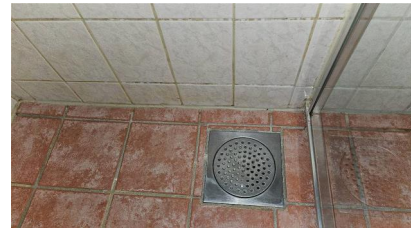
- Våtutrymmet har äldre yt-/tätskikt.
- Rör genomföringar finns i golv.
- Tät sockel som avskiljer duschzon från övrig golvyta.
- Dörr placerad nära duschzon.
- Golvbrunn placerad för nära väggen samt att den ej är utbytt i samband med renovering.

Eftersom funktionen, som innebär att ytskiktet/tätskiktet ska vara vattentätt, kan vara nedsatt samt pga. ovanstående noteringar finns en ökad risk att vatten tränger igenom ytskiktet/tätskiktet med vattenskador i omkringliggande konstruktioner som följd.

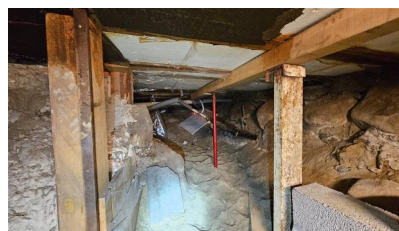
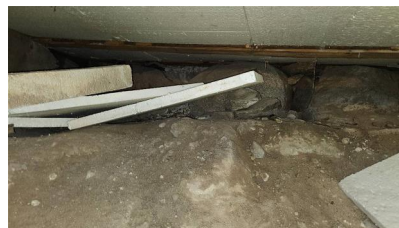
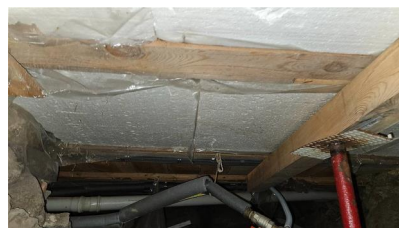
Det noterades att det finns en ångspärr i bjälklaget i torpargrunden och delar av källaren.

Detta innebär en ökad risk för kondens/fuktrelaterade skador i grunden och bjälklaget samt kringliggande konstruktion som följd.

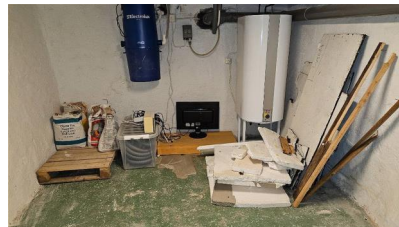
Golvbrunn finns inte i utrymmet.

I denna typ av utrymme bör en golvbrunn finnas. Avsaknaden utgör en ökad risk för fuktskador i omkringliggande konstruktioner. Rekommenderas att man kompletterar med en läckagevarnare för att i ett tidigare skede upptäcka ett eventuellt läckage. Observera att det finns en golvbrunn i angränsande utrymme.

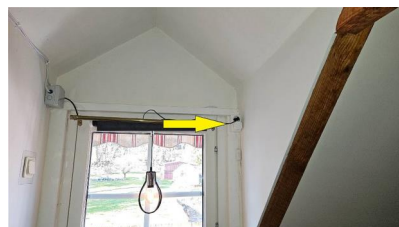
- Blandade eluttag finns i hallen.

Observera att det ojordade eluttaget är ett fristående eluttag som är kopplat till ett jordat eluttag.

Läs vidare under punkten "Sovrum norr", angående riskerna samt att det rekommenderas att man tar kontakt med behörig elektriker.

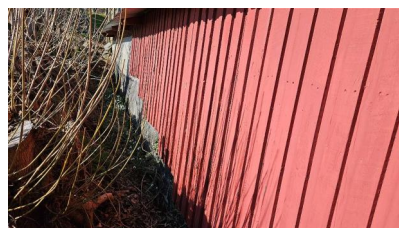
Större delen av träpanelen på garaget är eftersatt och i behov av renovering och en del rötskador noterades.

Rekommenderas att fackman kontaktas för att hjälpa er med en renovering av träfasaden.

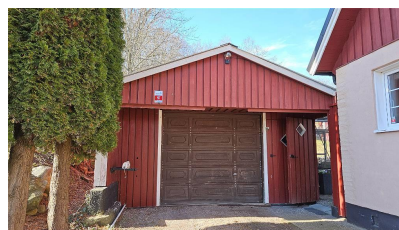
Garagedörren är i behov av underhåll.

Rekommenderas att dörren underhålls/behandlas för att undvika framtida rötskador samt för att öka livslängden.

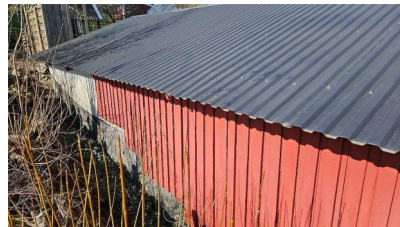
Hängränna finns ej på ena sidan av garaget.

När hängrännor saknas utsätts fasad och grund för ökad fuktbelastning, vilket i sin tur kan leda till fuktskador i bakomliggande konstruktioner.

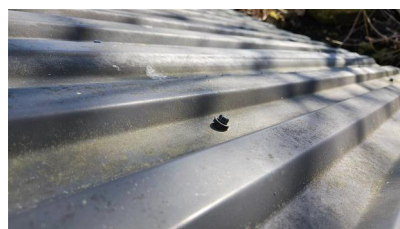
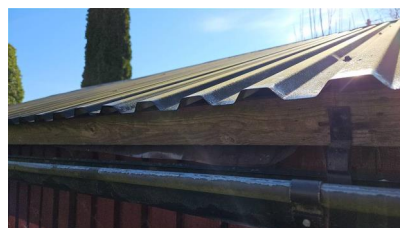
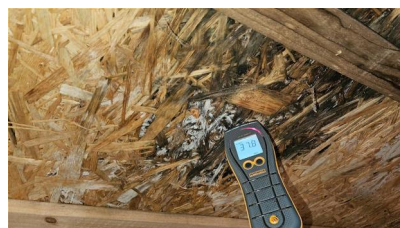
- Taket är äldre och otätheter noterades.
- Flertalet fuktfläckar med förhöjda fuktvärden uppmättes i underlagstaket.
- Takfotsplåt finns ej och kondensskyddet sticker ut under takfotsbrädan.

Detta innebär att ett renoveringsbehov finns för taket. Rekommenderas att fackman kontaktas för att hjälpa er med en renovering av taket. I samband med detta bör omkringliggande konstruktioner kontrolleras för eventuella följskador.

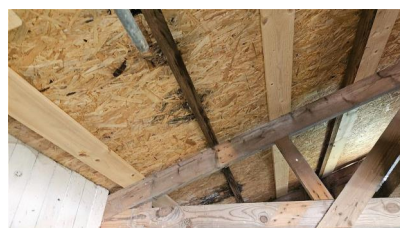
- Fuktfläckar med förhöjda fuktvärden noterades på flertalet ställen i underlagstaket.

Läs vidare under punkten "Tak", då taket är i behov av renovering.

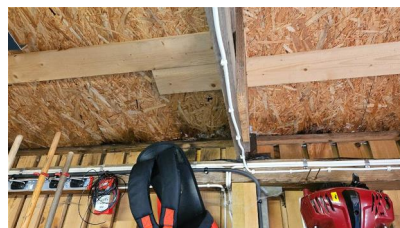
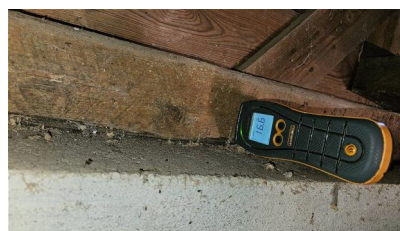
Eftersom delar av garaget är markfyllt mot ytterväggarna finns en naturlig fuktpåverkan utifrån. Troligtvis finns inget fuktskydd mot grunden. Det som är viktigt att tänka på är att undvika organiskt/täta material (trähyllor, trösklar, trägolv, tapeter, linoleum/plastgolv, täta vägg/golvfärger, trälistor m.m) mot byggnadens ytterväggar samt golv då dessa ytor har en naturlig fuktpåverkan utifrån som kan leda till att avvikande lukt uppstår som kan sprida sig.

Vid kontroll av trävägg mot grundmuren uppmättes fuktvärden strax under gränsvärdet för mikrobiell tillväxt. Det noterades att fuktskydd ej finns mellan trävägg och grundmur.
