# Besiktningsprotokoll

## Försäkringsbesiktning för Anticimex Säljarförsäkrat

| Fastighetsadress:<br>Missionsgatan 31 | |

| Besiktningsdatum:<br>2025-03-12 | Protokollnummer:<br>68887973 |

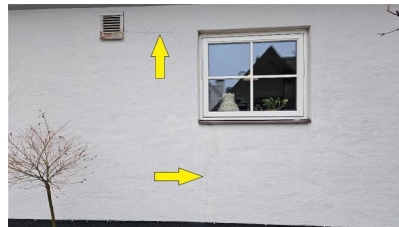
Sprickor förekommer i fasaden. På framsidan av huset noterades en större spricka som uppstod någon gång under nuvarande ägarens tid i huset.

Detta bedöms dock inte ha lett till bakomliggande skador.

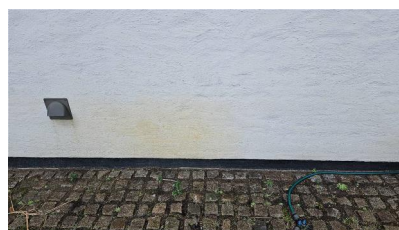
Missfärgningar finns på gaveln mot norr.

Detta bedöms inte ha lett till bakomliggande skador.

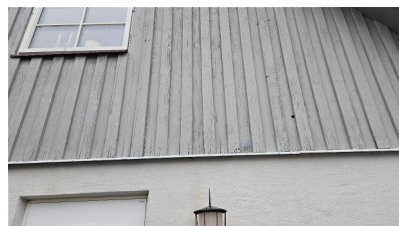
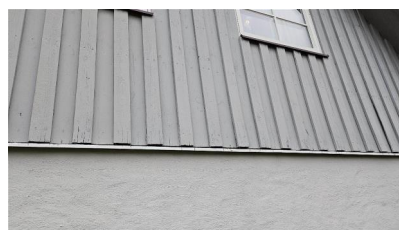
Träpanelen på gavelspetsarna är i behov av underhåll samt att rötskador förekommer.

Rötskador i fasaden är ett tecken på bristande fuktskydd/hög fuktpåverkan, som även kan leda till fuktrelaterade skador i bakomliggande konstruktioner.

Rekommenderas att fackman kontaktas för att hjälpa er med en renovering av träpanelen. I samband med detta bör omkringliggande konstruktioner kontrolleras för eventuella följdskador.

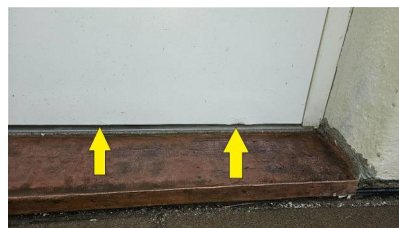
Mindre fuktskada finns i nedre del av ytterdörr på gaveln mot syd.

Detta bedöms inte ha lett till bakomliggande skador.

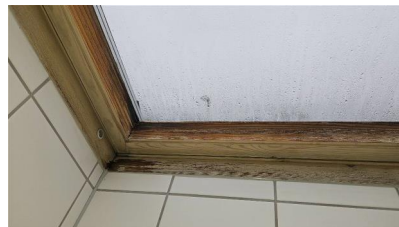
Isolerglas är punkterade (missfärgade/imma mellan rutorna) i takfönster på övre plan (badrum) och fuktfläckar noterades i fönsterkarmen. Inga förhöjda fuktvärden uppmättes vid besiktningstillfället. Detta har troligtvis uppstått då fönstret stått öppet vid regn.

Isolerglas som är punkterade tyder på att tätningen mellan rutorna är bristfälliga.

Kontakta glasmästare för åtgärdsförslag och bedömning av omfattningen av ett eventuellt fönsterbyte.

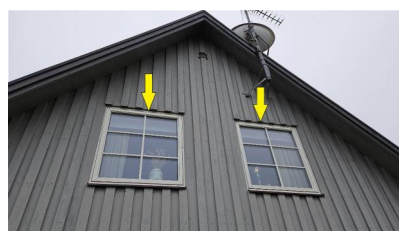
Överbleck finns ej ovan fönster.

Avsaknad av bleck ovanför fönster medför en ökad risk för att vatten kan rinna in och orsaka fuktrelaterade skador i omkringliggande konstruktioner.

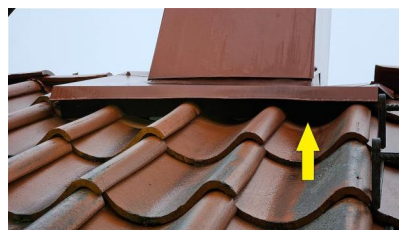
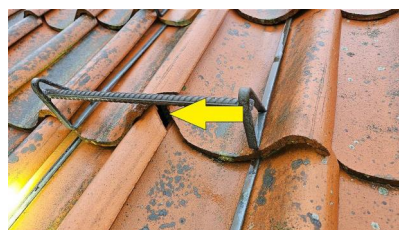
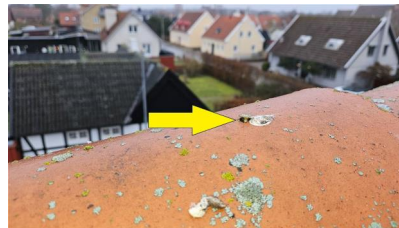
Yttertakets besiktigades från takstege samt från marknivå och följande noteringar gjordes:

- Taket är äldre.
  - Otätheter förekommer mellan takpannor och mellan plåtdetaljer.
- Noterades även att vissa infästningsspikar har lossnat pånockpannorna.

Takpannor, plåtdetaljer och underliggande konstruktion har enligt vår bedömning en begränsad livslängd. Eftersom husets taktäckning är äldre samt pga. ovanstående noteringar har det ett minskat motstånd mot vatteninträngning. Detta i sin tur kan leda till fuktskador på träläkt och vidare ner i underliggande konstruktioner.

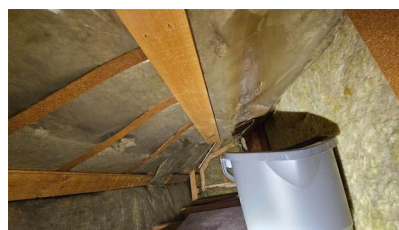
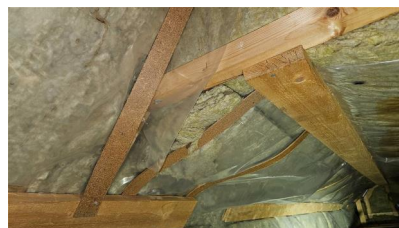
I sidovind väst noterades äldre fuktfläckar i plastfolien. Inga förhöjda fuktvärden uppmättes vid besiktningstillfället.

Enligt ägaren är detta från tidigare läckaget som uppstod 2023 via takkupan, vilket också åtgärdades.

I sidovindarna noterades även att delar av ångspärren var otät. När ångspärren är otät kan detta leda till att varm/fuktig luft kan tränga in och orsaka kondensskador i underlagskonstruktionen. Rekommenderas att man tätar på lämpligt vis.

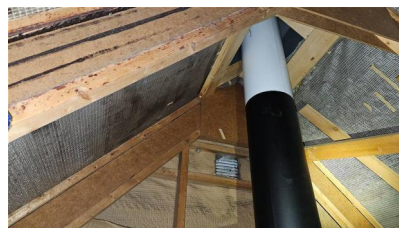
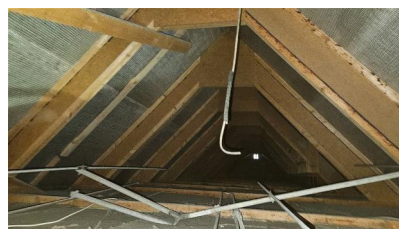
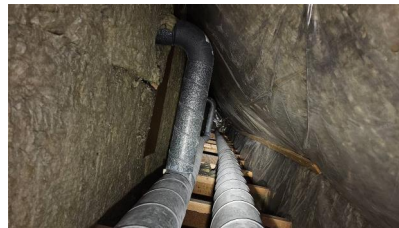
Nockvinden och sidovind öst har endast besiktigats från luckan då landgång ej fanns vid besiktningstillfället.

Pånockvinden noterades fuktfläckar i den armerades plastfolien närmast luckan. Observera noteringen om underlagskonstruktionen. Fuktkvoten i träbjälkar uppmättes till cirka 14 %. Risk för mikrobiell tillväxt föreligger vid en fuktkvot över 17 %.

Rekommenderas en kompletterande besiktning när landgång monterats i dessa vindar.

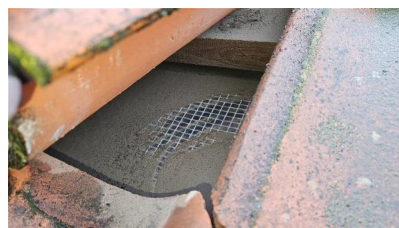
Underlagstaket består av armerad plastfolie.

Eftersom underlagstaket består av plastfolie finns risk vid ogynnsam väderlek att regnvatten/snö tränger in under den yttre takbeläggningen och ner mellan plastöverlapp eller i andra otätheter med läckage på vindsutrymmet som följd.

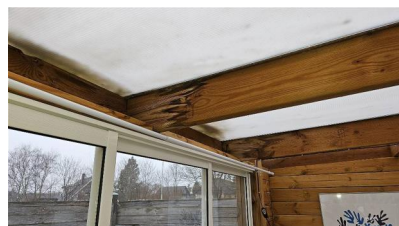
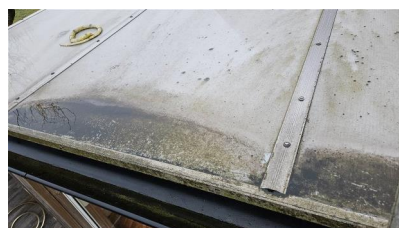
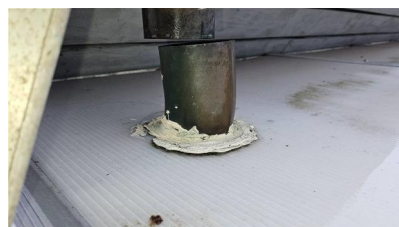
Det noterades läckage i uterummet, längs med skjutpartierna samt att fuktfläckar med förhöjda fuktvärden uppmättes. På taket noterades stående vatten och otätheter kring skenor och stuprör.

Rekommenderas att fackman kontaktas för bedömning av lämplig åtgärd. I samband med detta bör omkringliggande konstruktioner kontrolleras för eventuella följdskador.

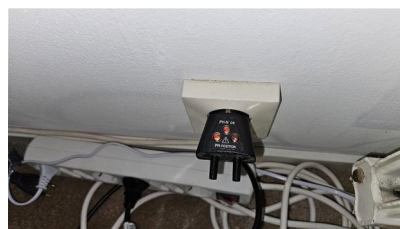
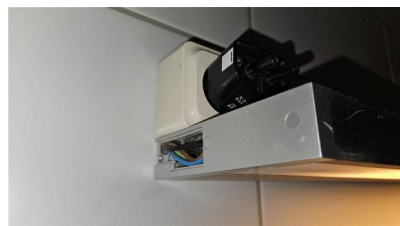
Elanläggningen i huset är delvis äldre.

Det noterades även felkod vid stickprovskontroll av eluttag i sovrum syd på övre plan. Troliga orsaken är att man monterat fel eluttag, eluttag med jordbleck där jordkabel ej är framdragen. Rekommenderas att man byter ut dessa eluttag mot eluttag utan jordbleck, om man inte planerar att dra om elen på övre plan med framdragen jordkabel.

Eluttaget i badrummet på entréplan är inte kopplat, finns inga elkablar dragna till detta uttag. Ägaren ska plocka bort uttaget och täcka det med täcklock, då inga elkablar finns.

Äldre elanläggningar och elkablar är en säkerhetsrisk som kan orsaka både personskador och brand.

Kontakta en elektriker för kontroll och åtgärd.

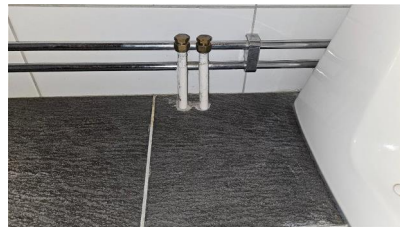
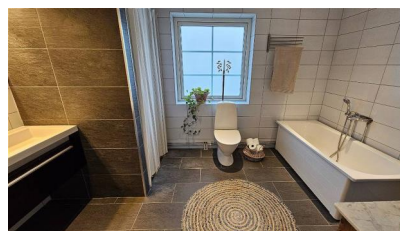
Följande risker noterades i badrummet:

- Rör genomföring finns i golv.

Rör genomföringar i golv medför en ökad risk för att vatten tränger ner i omkringliggande konstruktioner och orsakar fuktskador. Detta är ett fränsteg från gällande branschregler.

- Fönster placerat nära duschzon.

Duschens placering i våtutrymmet utgör en risk för fuktskador i fönster- och väggkonstruktionen. För att minska risken för fuktskador på fönster och väggkonstruktion rekommenderas att man skyddar fönstret mot vattenbegjutning med duschdraperiet, vilket minskar risken för skador.

- Olika typer av tätskikt finns under kakel/klinker. Det har inte gått att säkerställa om dessa är godkända mot varandra. Detta behöver dock inte betyda att det inte fungerar, men är något man ska vara medveten om. (Detta gäller bägge badrummen). Läs vidare om detta under lämnade upplysningar.

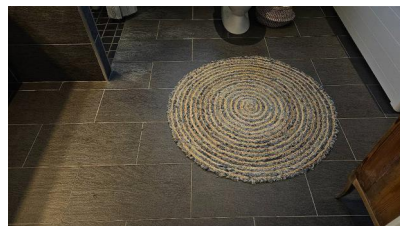
Klinker har släppt från underlaget ("Bom").

Felet som uppstått är att vidhäftningen mellan klinker och underlag har upphört. Sk "bom/ bomljud".

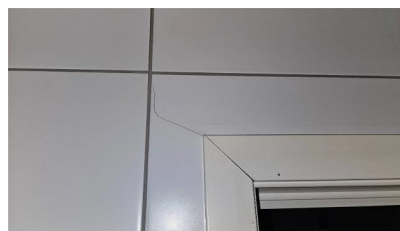
Spricka finns i kakelplatta ovan dörren.

Detta bedöms inte ha lett till bakomliggande skador.

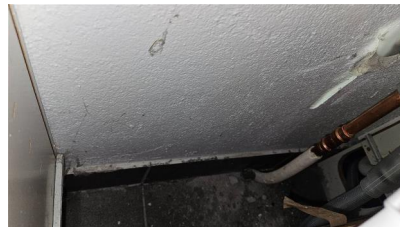
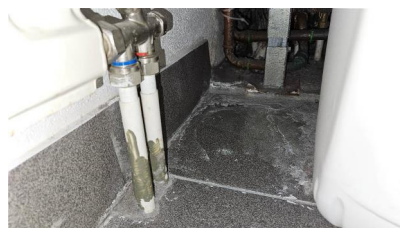
- Rörgenomföring finns i golv.

Läs vidare om detta under punkten "Entréplan-Badrum".

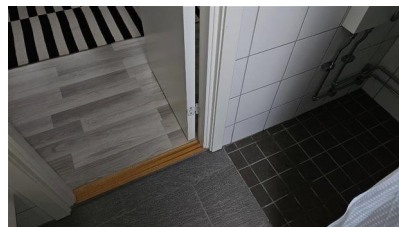
Rör genomföringar från duschblandaren finns synliga i vägg i duschzonen.

Rör genomföringar i vägg i duschzonen innebär en ökad risk för fuktrelaterade skador i omkringliggande konstruktioner. Rekommenderas att man ser till att hålla det tätt runt genomföringarna.

Dörren är placerad nära duschzonen.

Detta innebär en ökad risk för att vatten kan orsaka fuktrelaterade skador i tröskel/dörr samt rinna ut till angränsande utrymmen med fuktrelaterade skador som följd. Viktigt är att man skyddar med duschdraperi.

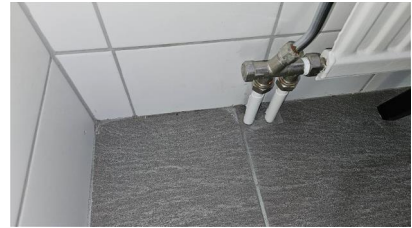
- Rör genomföringar i golv.

Läs vidare om detta under punkten "Entréplan-Badrum".

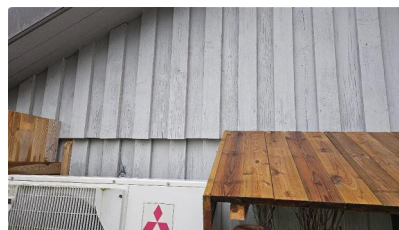
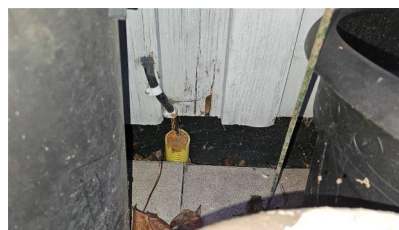
Fasadpanelen är i behov av målning/underhåll. Enstaka panelbrädor har mindre rötskador, på gavelns nedre partier.

Fasadbeklädnad och träkonstruktioner där målningsbehov finns riskerar att få fukt- och rötskador på grund av sämre vattenavvisande förmåga. För att öka livslängden på fasadbeklädnaden rekommenderas målning och underhåll. I samband med ommålning rekommenderas att de rötskadade panelbrädorna byts ut.

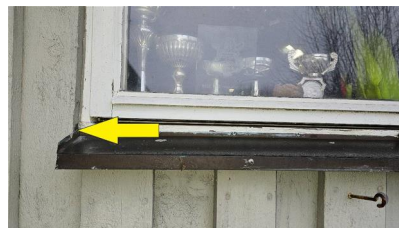
Fönster är i behov av målning/underhåll samt noterades otätheter mellan fönsterbleck och vägg.

Fönsterbågar och fönsterkarmar där målningsbehov finns riskerar att få fukt- och rötskador på grund av sämre vattenavvisande förmåga. För att öka livslängden på fönster rekommenderas målning och underhåll. Rekommenderas även att man tätar mellan fönsterbleck och vägg.

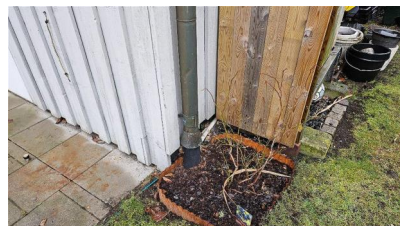
Lövsilar finns inte.

När det saknas lövsilar så finns det risk att det blir stopp i dagvattenledningen.

För att hindra stopp i dagvattenledningar rekommenderas komplettering av lövsilar.

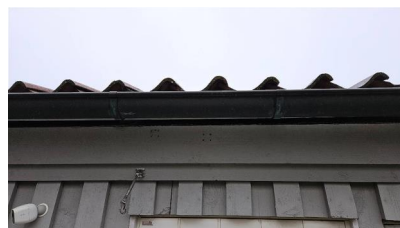
Hängrännorna sitter för högt upp, högre än underlagstaket.

Detta innebär att regnvatten kan rinna ner längs med plastfolien och orsaka fuktrelaterade skador på fasad/grund.

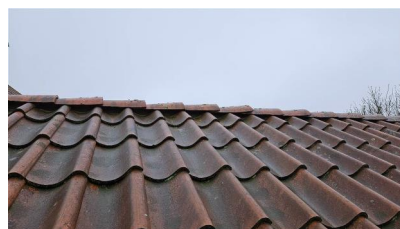
Yttertaket besiktigades från anliggande steg mot takfoten samt från marknivå och följande noteringar gjordes:

- Taket är äldre.
- Armerad plastfolie som underlagstak.
- Otätheter vidnock, mellan takpannorna.

Läs vidare om riskerna under punkten "Tak", för huvudbyggnaden.
