Besiktningssprotokoll

Försäkringsbesiktning för Anticimex Säljarsförsäkrat

Fastighetsbeteckning: Bågskytten 10	
Fastighetsadress: Handsmakaregatan 7	
Postnummer: 291 54	Ort: Kristianstad

Besiktningdatum: 2024-10-07	Protokollnummer: 68567156
Temperatur: 7 °C	Väderlek: Mulet
Tekniker: Dan Jönsson	
E-post: dan.jonsson@anticimex.se	
Kontor: Kristianstad	
Närvarande: Ägare och mäklare

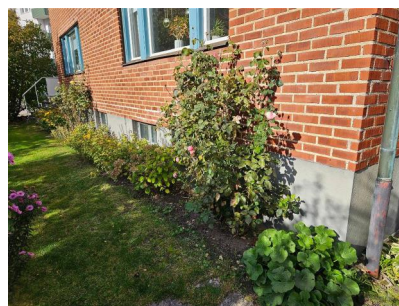
Utvändigt / Markförhållanden

Växter finns i anslutning till grundmur.

När det finns rabatter och växter nära grundmuren finns risk att fukt stannar kvar i väggarna. Detta kan i sin tur orsaka invändiga fuktskador. Växternas rötter kan också skada grundmuren och sätta dräneringsledningen ur funktion.

Området närmast huset rekommenderas att vara fritt från växtlighet.

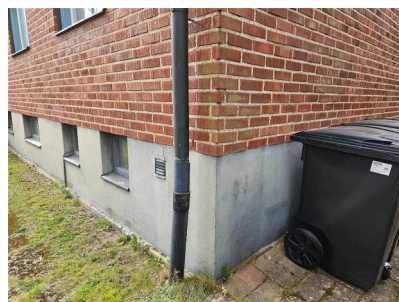
Utvändigt / Sockel

Sprickor finns i sockel.

Dessa bedöms inte ha lett till bakomliggande skador.

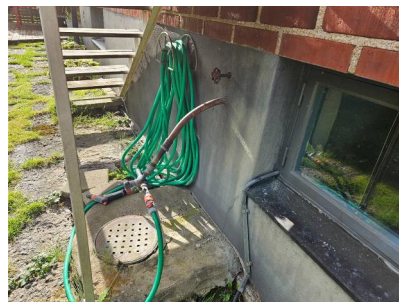
Vattenutkastaren är äldre och inte frostsäker.

När vattenutkastaren inte är frostsäker ökar risken för att den ska frysa sönder och orsaka vattenskada.

Byt till självdränerande vattenutkastare vilket innebär att den är frostsäker.

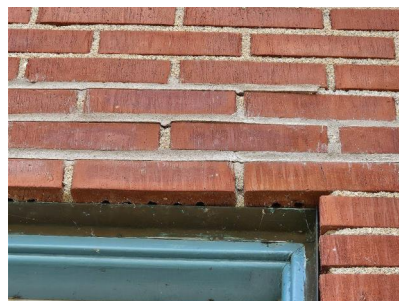
Utvändigt / Fasad

Murfogar har lagats innan, men har släppt på något ställe t.ex. över fönster.

Kontakta fackman för råd och åtgärd.

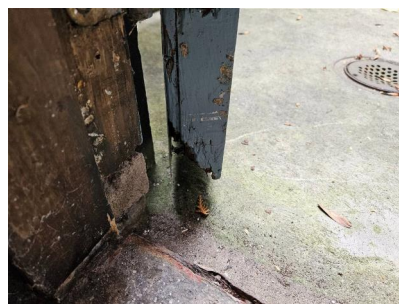
Utvändigt / Dörrar

Mindre rötskador finns i underkant på garagedörr och tröskelanslutning har frysskador.

Kontakta fackman för råd och åtgärd.

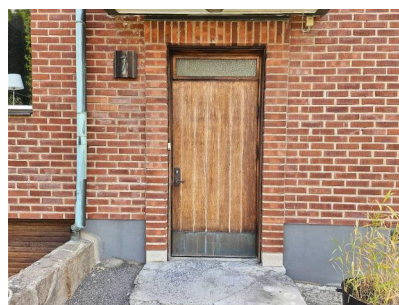
- Ytterdörr är i behov av oljning/underhåll. Dörrar där oljningsbehov finns riskerar att få fukt- och rötskador på grund av sämre vattenavvisande förmåga. För att öka livslängden på dörr rekommenderas oljning och underhåll.

- ytterdörren är otät mot tröskelanslutning.

- Mindre skador finns i stenbeläggning på trapp vilket kan leda till frysskador.

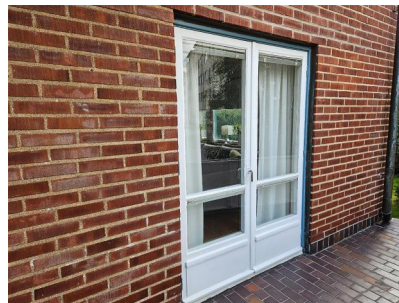
Altan- och balkongdörrar är i visst behov av målning/underhåll.

Dörrar där målningsbehov finns riskerar att få fukt- och rötskador på grund av sämre vattenavvisande förmåga.

För att öka livslängden på dörr rekommenderas målning och underhåll.

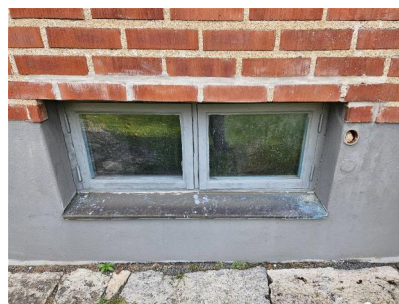
Fönster- och källarfönster på huset är i behov av målning/underhåll.

Fönsterbågar och fönsterkarmar där målningsbehov finns riskerar att få fukt- och rötskador på grund av sämre vattenavvisande förmåga.

För att öka livslängden på fönster rekommenderas målning och underhåll.

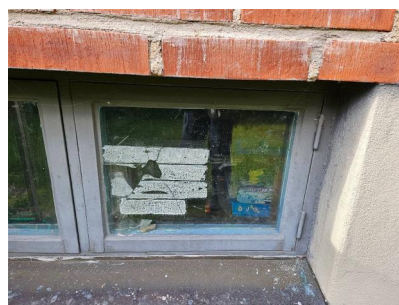
Fönsterglas är sönder i källarfönster mot öst. Kontakta fackman för råd och åtgärd.

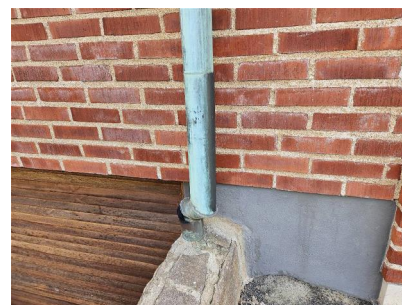
Lövsilar finns inte.

När det saknas lövsilar så finns det risk att det blir stopp i dagvattenledningen.

För att hindra stopp i dagvattenledningar rekommenderas komplettering av lövsilar.

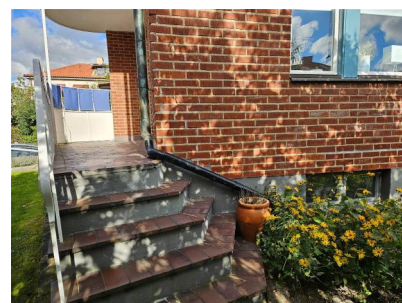
Stuprör är inte anslutet till markledning.

Stuprör som inte är anslutet till markledning kan medföra en ökad fuktbelastning på grundmur/sockel som i sin tur kan leda till fuktrelaterade skador.

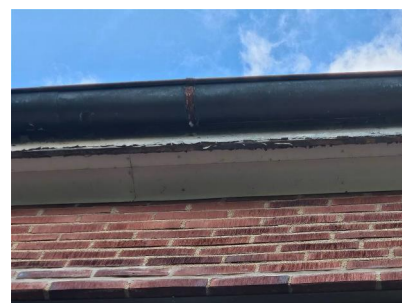
Hängbräda och underslag är i behov av målning/underhåll. Träbeklädnad och träkonstruktioner där målningsbehov finns riskerar att få fukt- och rötskador på grund av sämre vattenavvisande förmåga. För att öka livslängden på fasadbeklädnaden rekommenderas målning och underhåll.

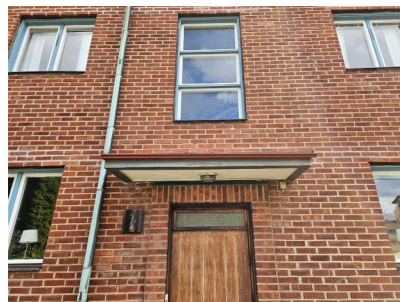
Plåttaket över ytterdörr är äldre och rostangrepp i nederkant av plåt. Kontakta fackman för råd och åtgärd.

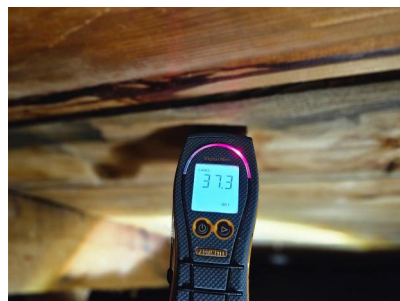
Underlagstaket har fuktfläckar.

Fuktfläckar kan bero på olika saker, och kan vara ett tecken på en tidigare eller ett pågående läckage. Vid besiktningstillfället uppmättes fuktvärden över fibermättnadspunkten (>28 %) där risk för mikrobiell påväxt föreligger över 17 %. Enligt ägare finns det läckage genom taklucka och denna har försetts med papp.

Vi rekommenderar att takentreprenör kontaktas för en fördjupad undersökning för att bedöma orsak och omfattning.

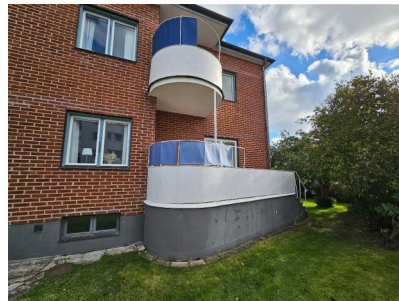
Balkongräcke och plåt är i behov av målning/underhåll.

Balkongräcke och metallkonstruktioner där målningsbehov finns riskerar att få rostskador på grund av sämre vattenavvisande förmåga.

För att öka livslängden på balkongen rekommenderas målning och underhåll.

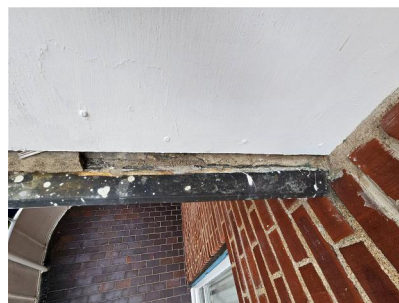
Fogar och bruk runt kanter har lossnat och behöver lagas för att undvika frysskador.

Kontakta fackman för råd och åtgärd.

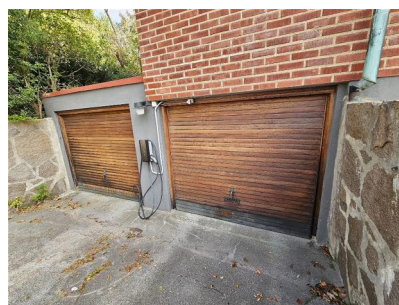
- Garageportar är i behov av oljning/underhåll. Dörrar där oljningsbehov finns riskerar att få fukt- och rötskador på grund av sämre vattenavvisande förmåga. För att öka livslängden på dörr rekommenderas oljning och underhåll.

- höger port är svår att stänga.

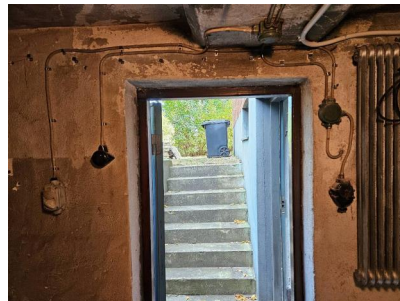
2-fasuttag i metall finns.

Denna typ av uttag tillverkas inte längre då de anses medföra en stor risk för personskada.

Kontakta en elektriker för kontroll och åtgärd.

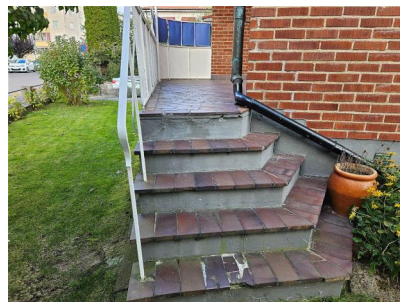
Sprickor finns i trapp- och stenbeläggningar på balkonger.

Detta kan leda till fukt- och frysskador i konstruktionen.

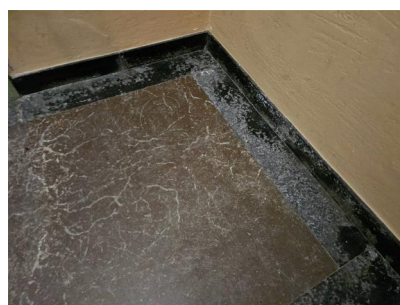
Minde skador finns i golv och på något ställe är fogar mellan plattor djupa.

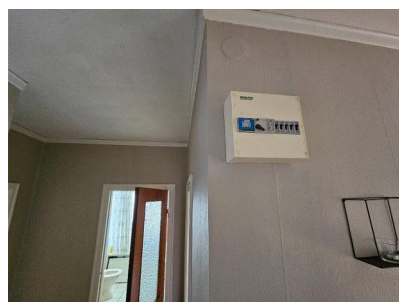
Gruppförteckning över elcentralen saknas.

"Gruppförteckning" är en lista som ska vara placerad vid elcentralen. Den visar vilka säkringar som är anslutna till vilka armaturer, vägguttag och apparater. Den är också till för att underlätta vid felsökning och elarbeten.

Kontakta en elektriker för att upprätta en gruppförteckning som placeras i närheten av elcentralen.

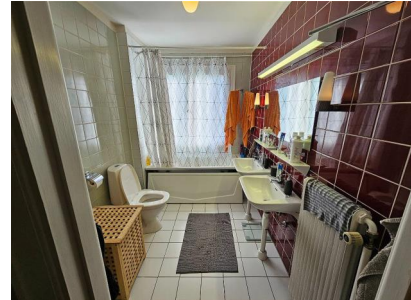
Våtutrymmet har äldre yt-/tätskikt.

Utrymmet är äldre och har passerat tiden för sin tekniska livslängd.

Renovering av utrymmet rekommenderas. Kontakta en behörig våtrumsentreprenör för en renovering. I samband med renoveringen bör omkringliggande konstruktioner kontrolleras för att upptäcka eventuella följdskador.

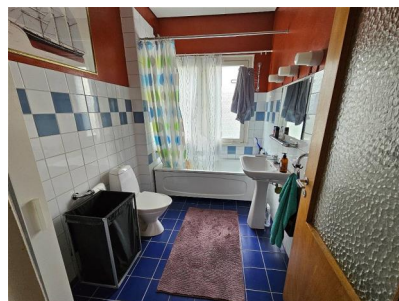
Våtutrymmet har äldre yt-/tätskikt.

Utrymmet är äldre och har passerat tiden för sin tekniska livslängd.

Renovering av utrymmet rekommenderas. Kontakta en behörig våtrumsentreprenör för en renovering. I samband med renoveringen bör omkringliggande konstruktioner kontrolleras för att upptäcka eventuella följskador.

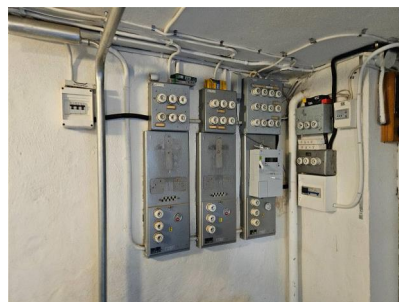
✗ - Skyddsglas saknas.
Montera skyddsglas i säkringshuvorna, alternativt byt ut dem.

- Gruppförteckning över elcentralen saknas. "Gruppförteckning" är en lista som ska vara placerad vid elcentralen. Den visar vilka säkringar som är anslutna till vilka armaturer, vägguttag och apparater. Den är också till för att underlätta vid felsökning och elarbeten.

Kontakta en elektriker för att upprätta en gruppförteckning som placeras i närheten av elcentralen.

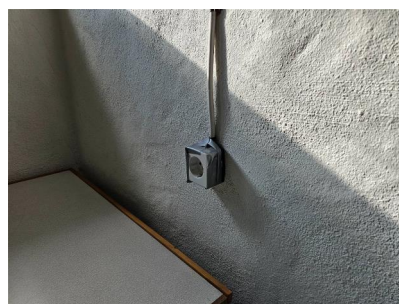
Eluttag sitter löst.
Kontakta fackman för råd och åtgärd.
