# Besiktningsprotokoll

Försäkringsbesiktning för Anticimex Säljarförsäkrat

| Fastighetsadress:<br>Blodriskevägen 16 | |

| Besiktningsdatum:<br>2024-08-02 | Protokollnummer:<br>68385198 |

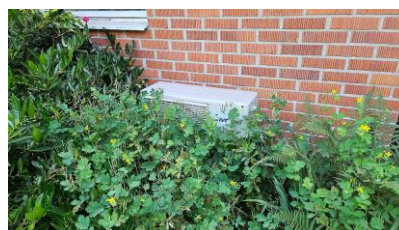
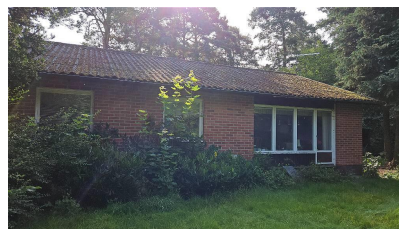
- Växter finns i anslutning till grundmur/byggnad. När det finns rabatter och växter nära grundmuren finns risk att fukt stannar kvar i väggarna. Detta kan i sin tur orsaka invändiga fuktskador. Växternas rötter kan också skada grundmuren och sätta dräneringsledningen ur funktion. Området närmast huset rekommenderas att vara fritt från växtlighet.

- Marken lutar bitvis mot huset.

Detta innebär en ökad fuktbelastning mot grunden vilket i sin tur kan orsaka fuktskador i huset.

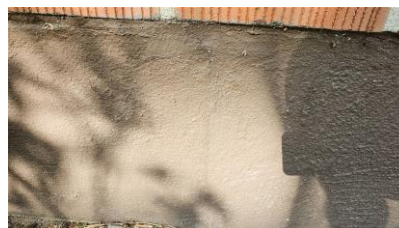
Det förekommer sprickor i sockeln. Detta bedöms inte ha orsakat några bakomliggande skador.

Det noterades även flertalet delvis urgrävda hål under grundmuren. Detta är troligtvis orsakat av något djur. Rekommenderas att hålen täpps igen för att förhindra att större mängd vatten tränger in.

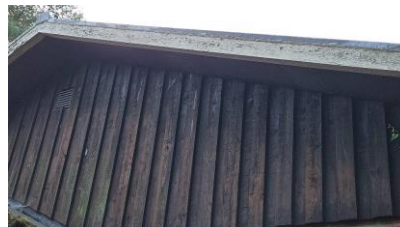
Träpanelen och vindsbänkar är i behov av målning/underhåll.

Fasadbeklädnad och träkonstruktioner där målningsbehov finns riskerar att få fukt- och rötskador på grund av sämre vattenavvisande förmåga. För att öka livslängden på fasadbeklädnaden rekommenderas målning och underhåll.

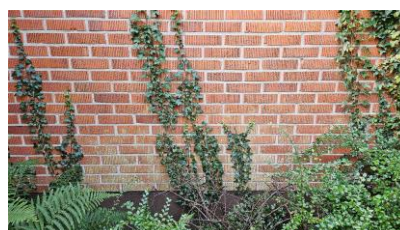
Algpåväxt finns på tegelfasaden.

Rekommenderas att fasaden tvättas/underhålls för att öka livslängden.

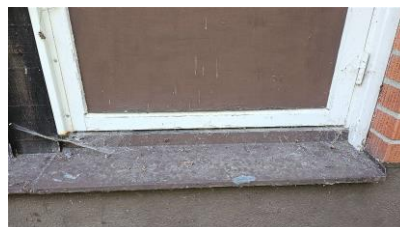
Dörr är i behov av målning/underhåll.

Dörrar där målningsbehov finns riskerar att få fukt- och rötskador på grund av sämre vattenavvisande förmåga.

För att öka livslängden på dörr rekommenderas målning och underhåll.

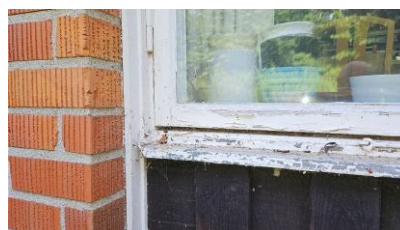
Fönster är i behov av målning/underhåll.

Fönsterbågar och fönsterkarmar där målningsbehov finns riskerar att få fukt- och rötskador på grund av sämre vattenavvisande förmåga.

För att öka livslängden på fönster rekommenderas målning och underhåll.

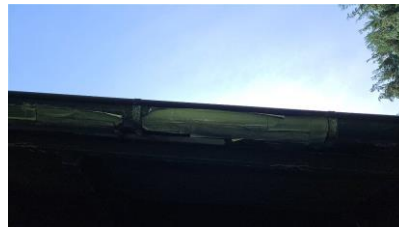
Tecken på droppläckage och lagning finns i hängränna.

Rekommenderas att hängrännorna hålls under uppsikt/tätas där otätheter förekommer, framförallt i skarvarna, alternativt att de byts ut.

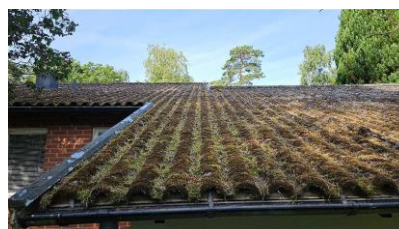
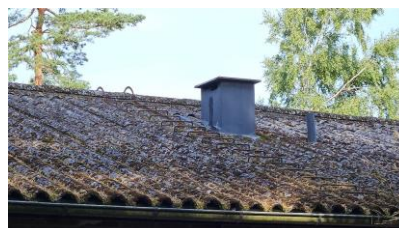
Yttertaket besiktigades från marknivå och det noterades att taket är äldre samt en större mängd mosspåväxt som täckte takpannorna. Därför har det inte gått att säkerställa om otätheter/sprickor förekommer.

Takpannor, plåtdetaljer och underliggande konstruktion har enligt vår bedömning en begränsad livslängd. Eftersom husets taktäckning är äldre har det ett minskat motstånd mot vatteninträngning. Detta i sin tur kan leda till fuktskador på träläkt och vidare ner i underliggande konstruktioner. Detta innebär att det är tid för en renovering av taket.

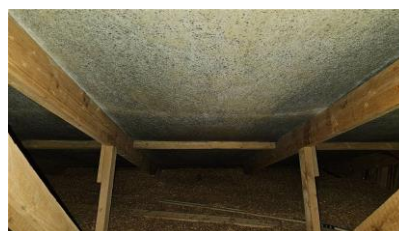
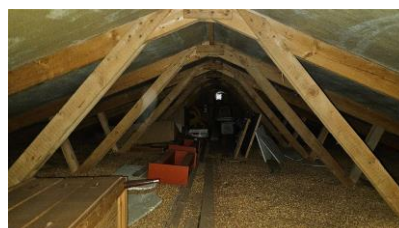
Vid kontroll av konstruktion på vinden har fuktvärden under kritisk fuktnivå för mikrobiell tillväxt uppmätts, dock finns mikrobiell påväxt på underlagstak.

Fuktkvoten i underlagstak/takbjälkar uppmättes till cirka 9 %. Risk för mikrobiell påväxt föreligger vid en fuktkvot över 17 %.

Den upptäckta mikrobiella påväxten på underlagstaket är ett tecken på att vinden har tillförts eller tillförs fukt inifrån bostaden.

För att komma tillrätta med detta kan fukttillförseln inifrån bostaden behöva minskas. Det kan göras genom att ventilationen i bostaden förbättras samt att eventuella otätheter i vindsbjälklaget (tak-/väggvinklar, taklucka med mera) tätas. Läs Anticimex faktablad om oppvärmda vindsutrymmen för tips och råd. Observera att besiktning av bostadens ventilationssystem inte har ingått i uppdraget.

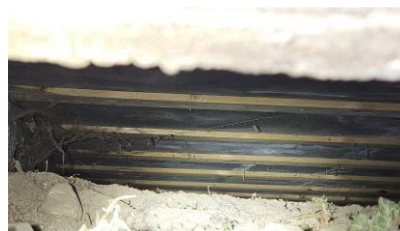
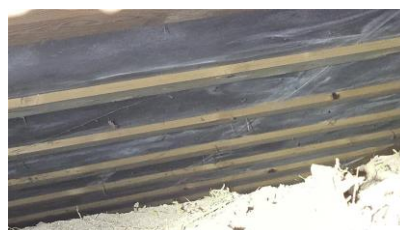
Krypgrunden har inte gått att besiktiga då inspektionslucka ej finns, förutom via mindre utgrävda hål utifrån från grunden. Från dessa hål noterades att det finns en äldre plastfolie på marken samt mindre växtlighet så som löv/grenar. Det noterades även att det finns träskyddsbehandlat virke i grunden.

Uteluftsventilerade krypgrunder med bjälklag av organiskt material har ofta fuktskador på grund av naturlig fuktpåverkan. Detta kan resultera i mikrobiella skador och, i värsta fall, rötskador. Eftersom det även finns träskyddsbehandlat virke i grunden kan detta ge upphov till avvikande lukter som kan sprida sig till boendemiljön.

Det rekommenderas att man rensar markytan från organiskt material samt täcker den med åldersbeständig plastfolie.

Rekommenderas en kompletterande besiktning när en inspektionslucka öppnats upp för att kunna utföra en inspektion av hela grunden.

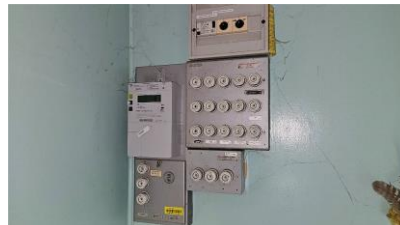
Gruppförteckning över elcentralen saknas.

"Gruppförteckning" är en lista som ska vara placerad vid elcentralen. Den visar vilka säkringar som är anslutna till vilka armaturer, vägguttag och apparater. Den är också till för att underlätta vid felsökning och elarbeten.

Kontakta en elektriker för att upprätta en gruppförteckning som placeras i närheten av elcentralen.

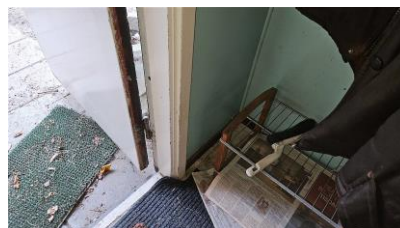
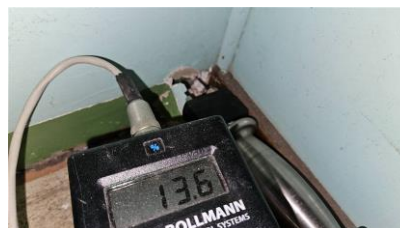
Vid kontroll av konstruktion av syllen närmast ytterdörren noterades att syllen är träskyddsbehandlad och saknar underliggande fuktskydd. Normal lukt upplevdes vid besiktningstillfället och fuktkvoten uppmättes till 13,6 %. Risk för mikrobiell påväxt föreligger vid en fuktkvot över 17 %.

Fuktvandring kan ske från marken genom betongen till organiskt material genom så kallad kapillarsugning och diffusion. Eftersom syllen saknar underliggande fuktskydd mot betongplattan samt är träskyddsbehandlad finns det risk att tillskjutande fukt kan leda till mikrobiella skador och avvikande lukt som kan sprida sig till boendemiljön.

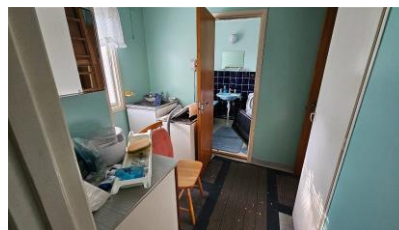
Tvättstugan är äldre och det noterades otätheter i plastmattan.

Eftersom funktionen, som innebär att ytskiktet/tätskiktet ska vara vattentätt, kan vara nedsatt finns en ökad risk att vatten tränger igenom ytskiktet/tätskiktet med vattenskador i omkringliggande konstruktioner som följd. Detta innebär att det börjar bli tid för en renovering av utrymmet.

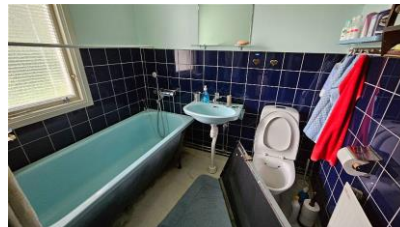
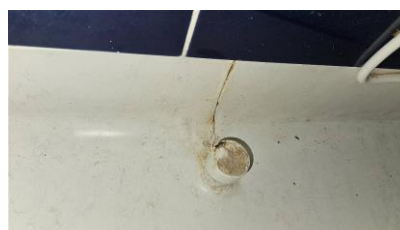
Badrummet är i originalskick, vilket innebär att det passerat teknisk livslängd och det noterades bland annat golvknarr, otätheter i plastmattan samt läckage från tvättstället.

Renovering av utrymmet rekommenderas. Kontakta en behörig våtrumsentreprenör för en renovering. I samband med renoveringen bör omkringliggande konstruktioner kontrolleras för att upptäcka eventuella följdskador.

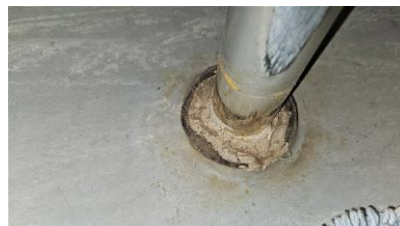
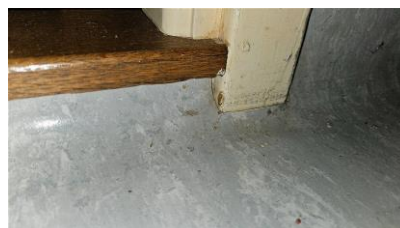
- Anslutningen mellan avloppsrör och handfatsröret sker under ytskiktet.
- Det noterades även otätheter i plastmattan.

Risk finns att ett eventuellt läckage inte upptäcks samt att vatten kan tränga igenom och orsaka fuktrelaterade skador i omkringliggande konstruktioner som följd.

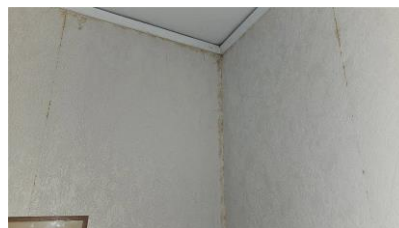
Missfärgningar finns på tapeteten. Detta kommer troligtvis från limmet bakom tapeterna.

Detta bedöms inte ha lett till bakomliggande skador.

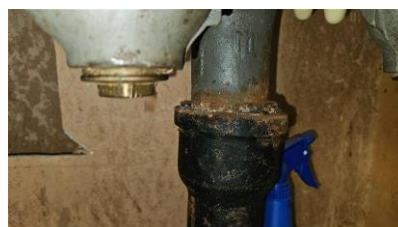
- Gjutjärnsrör har rostbeläggning.

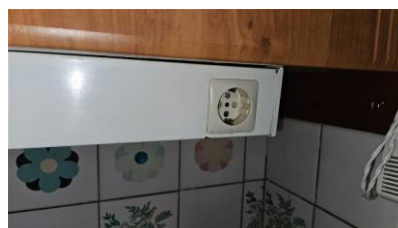
Vid funktionskontroll av jordade eluttag noterades att detta eluttag ej var i funktion.

Rekommenderas att fackman kontaktas för kontroll och åtgärd.

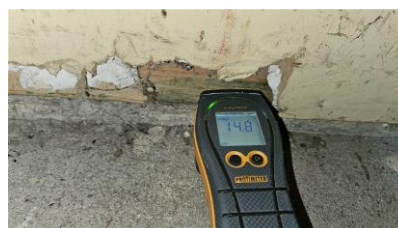
- Vid kontroll av konstruktion av syllen noterades att syllen är träskyddsbehandlad och saknar underliggande fuktskydd. Normal lukt upplevdes vid besiktningstillfället och fuktkvoten uppmättes till 14,8 %. Risk för mikrobiell påväxt föreligger vid en fuktkvot över 17 %.
