Besiktningssprotokoll

Försäkringsbesiktning för Anticimex Säljarsförsäkrat

Fastighetsbeteckning: Repslagaren 1	
Fastighetsägare: Ingrid Andersson	
Fastighetsadress: Stolpegatan 73	
Postnummer: 296 35	Ort: Åhus

Besiktningdatum: 2024-05-14	Protokollnummer: 68271367
Temperatur: 12 °C	Väderlek: Sol
Tekniker: Arian Nareman	
E-post: arian.nareman@Anticimex.se	
Kontor: Kristianstad	
Närvarande: Fastighetsägaren och sonen Kristian Fridlund, Energibolaget var delvis med under besiktningen. Jenz Mårtensson, Mårtensson Mäklare

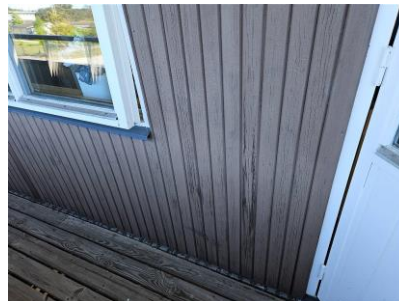
- Fasadpanelen är i behov av målning/underhåll.

Fasadbeklädnad och träkonstruktioner där målningsbehov finns riskerar att få fukt- och rötskador på grund av sämre vattenavvisande förmåga. För att öka livslängden på fasadbeklädnaden rekommenderas målning och underhåll.

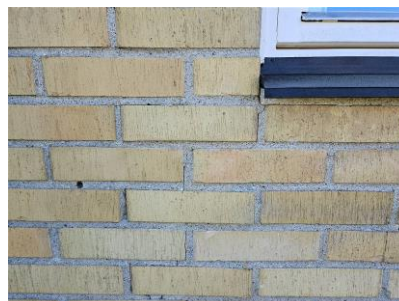
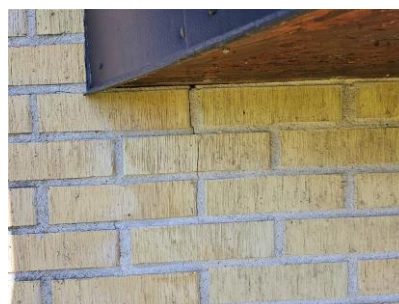
- Sprickor, troligtvis sättning då det är i anslutning mellan huvudbyggnad och tillbyggnad.

Noterades även enstaka sprickor på andra delar av fasaden, t.ex. på framsidan under burspråket. Inga följskador noterades vid besiktningstillfället.

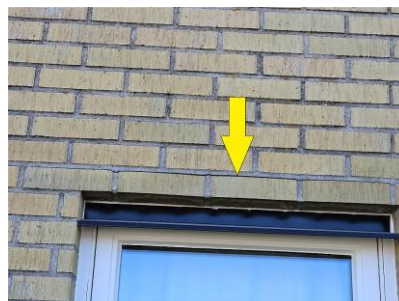
Första tegelraden ovan fönster på gaveln mot väst har lossnat något.

Rekommenderas att lösa tegelstenar återmonteras.

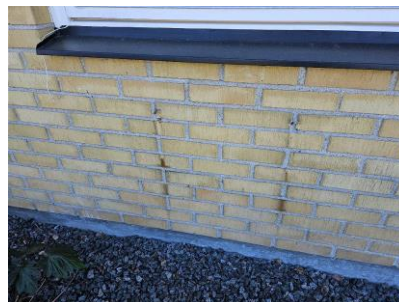
- Missfärgningar finns på tegelfasaden på framsidan. Enligt sonen har det tidigare hängt växter på fasaden vilket orsakat fläckarna.

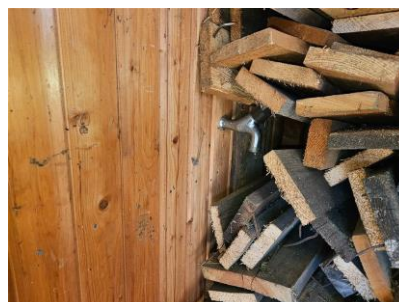
2015: Uppstod ett läckage hos grannen intill i vattenrör som går i betongplattan in till varje hus. Fastighetsägaren grävde upp marken strax utanför huset för att kontrollera rören, dessa var dock oskadda. I samband med detta grävde man även upp golvet i del av vardagsrummet (sovrum/allrum) pga. avvikande lukt samt att golvet var fuktigt. Träregelstommen i väggen mot grannen byttes ut till stålregelsystem samt att man gjöt upp nytt golv. Detta ledde till ett försäkringsärende och Everöds Bygg utförde detta. I samband med detta pluggades vattenröret till vattenutkastaren på baksidan av huset.

- Plomberad vattenutkastare.

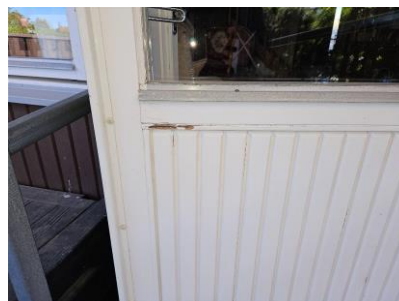
Altandörr är i behov av målning/underhåll.

För att öka livslängden samt undvika rötskador på dörrar rekommenderas målning/underhåll.

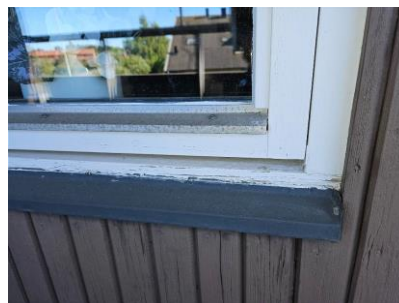
Fönsterna är i behov av målning/underhåll, förutom de på framsidan på nedre plan.

Fönsterbågar och fönsterkarmar där målningsbehov finns riskerar att få fukt- och rötskador på grund av sämre vattenavvisande förmåga. För att öka livslängden på fönster rekommenderas målning och underhåll.

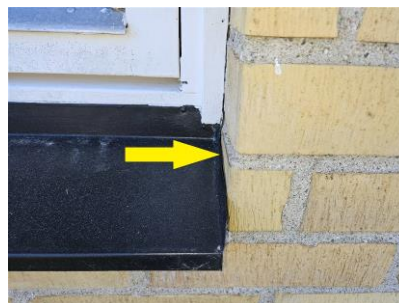
- Det finns otätheter mellan fönsterbleck och yttervägg i enstaka fönster.

Risk finns att vatten kan tränga in i väggen vilket i sin tur kan leda till fuktskador i väggkonstruktionen. Rekommenderas att detta tätas på lämpligt vis.

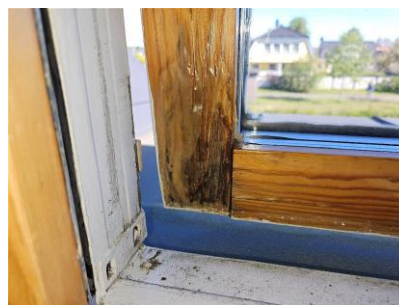
Fönster i badrummet har en äldre fuktfläck. Vid besiktningstillfället indikerades torra fuktvärden.

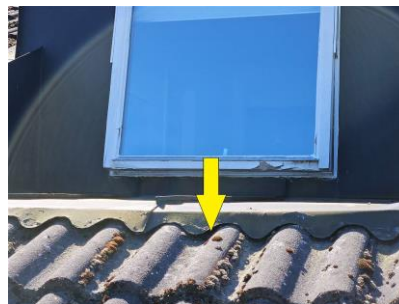
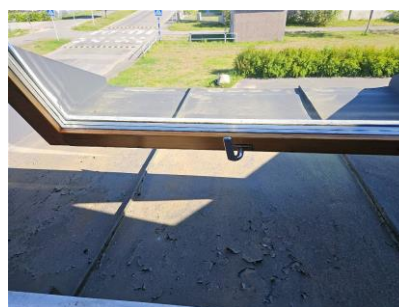
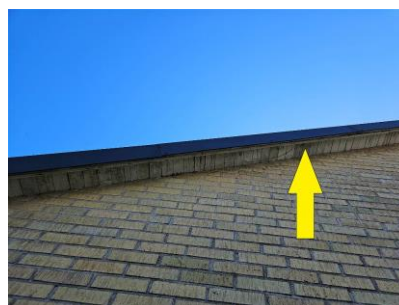
Yttertaket besiktigades från anliggande steg mot takfoten på framsidan samt från marknivå. Följande noteringar gjordes:

- Taket är äldre.
- Färgflagning på plåtdetaljer, vilket i längden kan leda till rostangrepp.
- Mosspåväxt finns på taket. Rekommenderas att mossan tas bort, dock ej med högtryckstvätt.
- Trädetaljer är i behov av målning/underhåll.
- Otätheter finns mellan plåtdetaljer och takpannorna.

Takpannor, plåtdetaljer och underlagspapp har enligt vår bedömning en begränsad livslängd. Eftersom husets taktäckning är äldre har det ett minskat motstånd mot vatteninträning. Detta i sin tur kan leda till fuktskador på träläkt och vidare ner i underliggande konstruktioner.

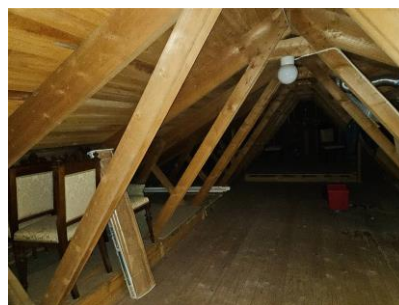
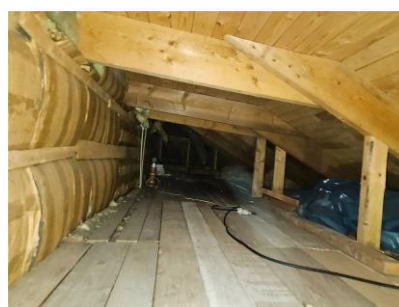
Vid kontroll av konstruktion pånockvinden samt i sidovinden ovan garaget uppmättes fuktvärden under kritisk fuktnivå för mikrobiell tillväxt och en normal lukt upplevdes. Fuktkvoten i underlagstak/takbjälkar uppmättes till cirka 8 %. Risk för mikrobiell tillväxt föreligger vid en fuktkvot över 17 %.

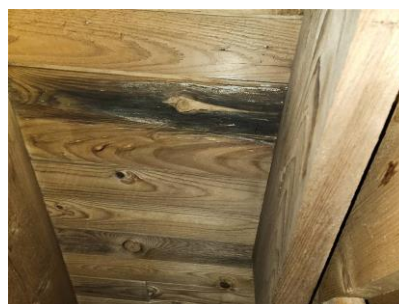
I sidovinden ovan garaget noterades en äldre fuktfläck. Vid besiktningstillfället uppmättes torra fuktvärden.

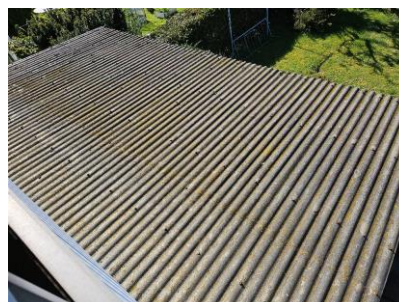
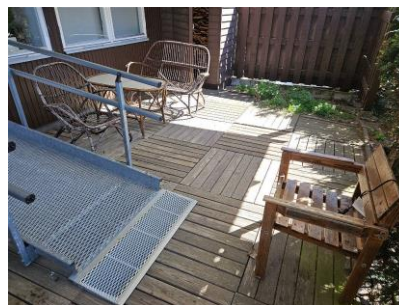
Rekommenderas att trädäcket renoveras/byts ut då det är äldre och i sämre skick. Gäller även taket.

Rekommenderas att fackman kontaktas för att hjälpa er med rätt typ av åtgärd.

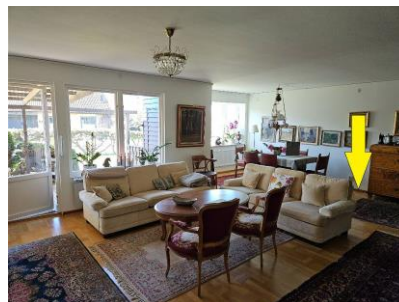
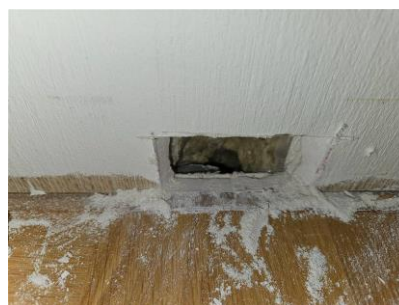
- Ytterväggssyll i vardagsrummet, bakom listen mot gavelsidan. Syllen kontrollerades från ovankant då den ligger längre ner i konstruktionen, därför har det inte gått att kontrollera om det finns underliggande fuktskydd. Det noterades dock att syllen är träskyddsbehandlad samt att det uppmättes förhöjda fuktvärden via förlängningsstift, från ovankant syll. Fuktkvoten uppmättes till över 20 %. Risk för mikrobiell påväxt föreligger vid en fuktkvot över 17 %. Ska syllen och underliggande fuktskydd kontrolleras kommer detta medföra förstörande ingrepp av yttervägg/utvändig tegelfasad.

Syllar som är träskyddsbehandlade samt saknar underliggande fuktskydd kan leda till att tillskjutande fukt orsakar fukt- och mikrobiella skador samt avvikande lukt som kan sprida sig till boendemiljön. Vid besiktningstillfället upplevdes inte denna typ av avvikande lukt varken från provhålet eller i huset.

Vi rekommenderar en fördjupad undersökning för att bedöma orsak och omfattning till de förhöjda fuktvärdena. Det är viktigt att tänka på att denna rekommendation om fördjupad undersökning gäller för hela husets syllkonstruktion, förutom där det finns stålregelstomme samt i köket med obehandlad syll.

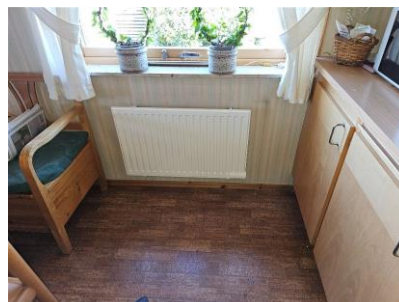
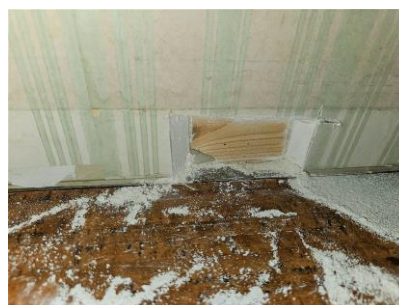
Vid kontroll av väggssyllarna i sov/allrummet intill vardagsrummet samt i kökets äldre del (originaldel) noterades det att det är stålregelstomme i allrummet, precis som det står beskrivet under lämnade upplysningar. I köket, bakom listen noterades att syllen är obehandlad och har underliggande fuktskydd. Detta tyder på att denna syll troligtvis har bytts ut någon gång. Fuktkvoten i syllen i kökets äldre del uppmättes till cirka 8 % och normal lukt upplevdes. Risk för mikrobiell påväxt föreligger vid en fuktkvot över 17 %.

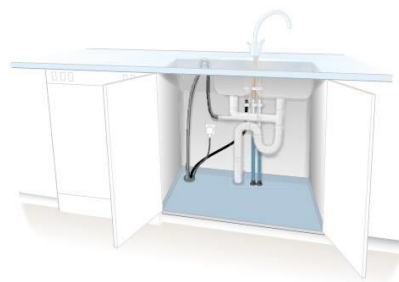
Fuktskydd saknas i diskbänksskåp samt under diskmaskinen.

Utan fuktskydd är det svårt att upptäcka läckage från rörledningar. Vatten kan då tränga in i omkringliggande konstruktioner och orsaka fuktskador.

För att upptäcka eventuella läckage, installera ett fuktskydd.

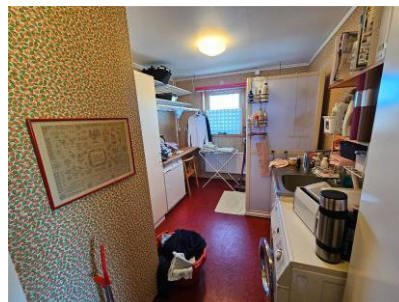
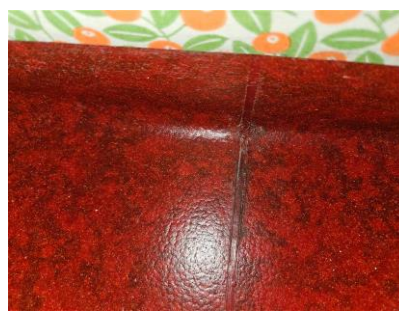
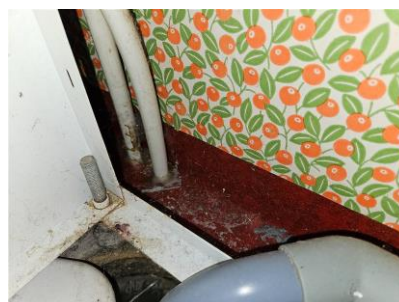
Tvättstugan är äldre och det gjordes följande noteringar:

- Plastmattan har släppt lite runt golvbrunnen.
- Otätheter i skarvarna i mattan.
- Bristfällig golvlutning.
- Rörgenomföring finns i golv. Vid uppbyggnaden av utrymmet var detta tillåtet och utförandet anses därför vara fackmässigt utfört. I dagens branschregler är detta inte längre tillåtet.

Eftersom funktionen, som innebär att ytskiktet/tätskiktet ska vara vattentätt, kan vara nedsatt samt pga. ovanstående noteringar finns en ökad risk att vatten tränger igenom ytskiktet/tätskiktet med vattensador i omkringliggande konstruktioner som följd.

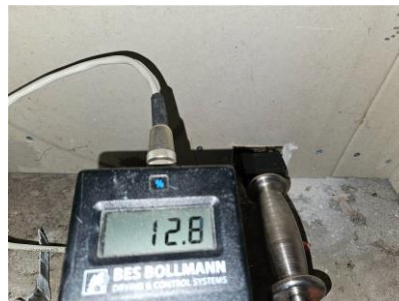
Vid kontroll av konstruktion i garagets syll uppmättes fuktvärden under gränsvärdet för mikrobiell påväxt och normal lukt upplevdes.

Syllen är träskyddsbehandlad med underliggande fuktskydd. Fuktkvoten i syllan uppmättes till 12,8 %. Risk för mikrobiell påväxt föreligger vid en fuktkvot över 17 %.

Eftersom syllan är träskyddsbehandlad kan detta ge upphov till avvikande lukter som kan sprida sig. Inga avvikande lukter upplevdes i utrymmet eller från provhålet vid besiktningstillfället.

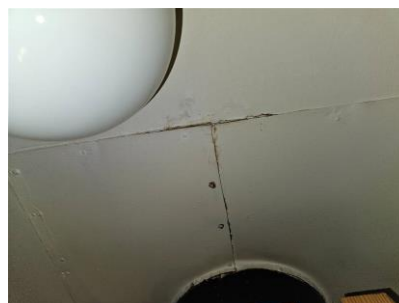
Äldre fuktfläck noterades i innertaket runt skorstenen. Vid besiktningstillfället uppmättes torra fuktvärden.

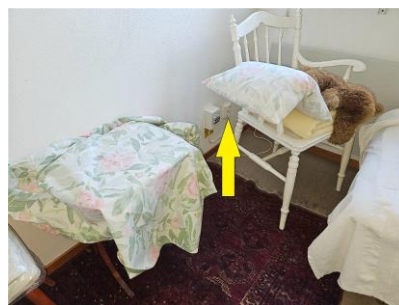
- Jordade och ojordade eluttag finns i samma rum.

När man blandar jordade och ojordade eluttag i samma rum finns det en ökad risk för personskador.

Läs vidare under punkten "Entréplan-Toalett", då en elektriker rekommenderas kontaktas för kontroll och rätt typ av åtgärd.

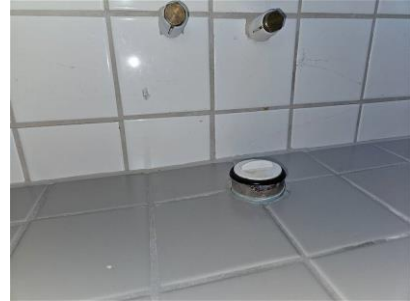
Avlopps- och vattenrör från en tidigare bidé.
