Besiktningssprotokoll

Försäkringsbesiktning för Anticimex Säljarsförsäkrat

Fastighetsbeteckning: Vattumannen 6	
Fastighetsadress: Stallgatan 17	
Postnummer: 291 54	Ort: Kristianstad

Besiktningdatum: 2024-10-09	Protokollnummer: 68570318
Temperatur: 13 °C	Väderlek: Regn
Tekniker: Arian Nareman	
E-post: arian.nareman@Anticimex.se	
Kontor: Kristianstad	
Närvarande: Jenz Mårtensson, Mårtensson Mäklare

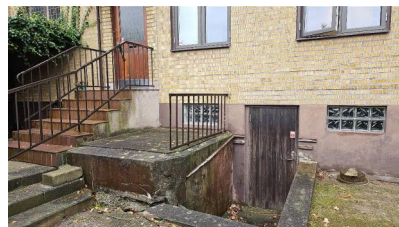
Utvändigt / Markförhållanden

Rekommenderas att man bygger ett skärmtak över källarnedgången, för att skydda mot bland annat regnvatten.

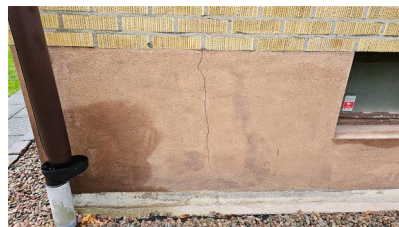
Det förekommer sprickor i sockeln.

Rekommenderas att sprickor tätas på lämpligt vis för att förhindra fukt/frysckador.

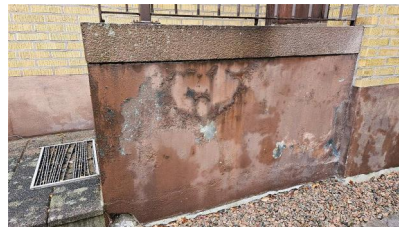
Puts/färgsläpp förekommer i utvändig trappa.

Detta bedöms inte ha lett till bakomliggande skador.

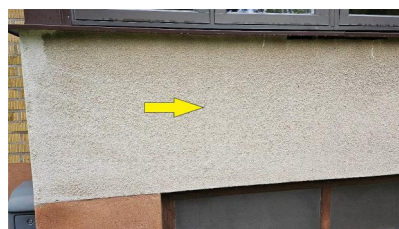
Spricka finns i putsfasaden.

Detta bedöms inte ha lett till bakomliggande skador.

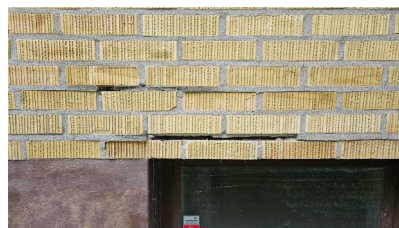
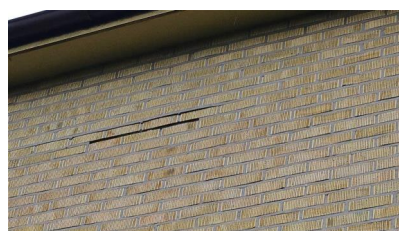
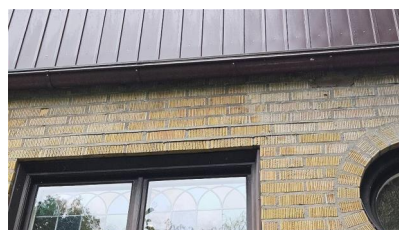
Rostangripet armeringsjärn är synligt punktvis i delar av fasaden.

Risk finns att vatten kan tränga in och orsaka fuktrelaterade skador i omkringliggande konstruktioner som följd.

Rekommenderas att fackman kontaktas för att hjälpa er med rätt typ av åtgärd. I samband med detta rekommenderas att lösa tegelstenar/fogsläpp justeras/åtgärdas också, vilket förekommer runt om tegelfasaden.

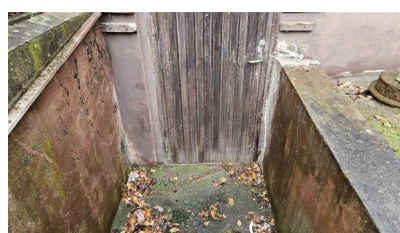
Tröskelbleck finns ej under dörrarna.

Avsaknad av tröskelbleck medför att det finns risk för att vatten kan rinna in och orsaka fuktskador på tröskel och/eller i kringliggande vägg och bjälklag.

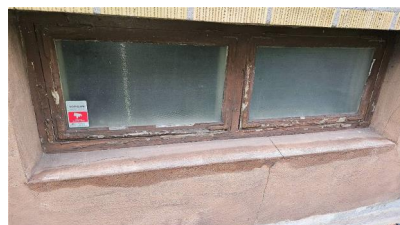
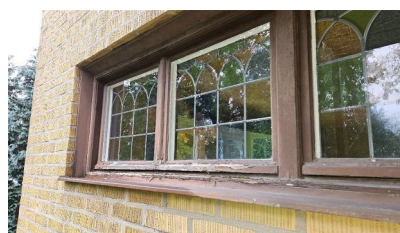
De äldre fönsterna är i behov av målning/underhåll.

Fönsterbågar och fönsterkarmar där målningsbehov finns riskerar att få fukt- och rötskador på grund av sämre vattenavvisande förmåga.

För att öka livslängden på fönster rekommenderas målning och underhåll.

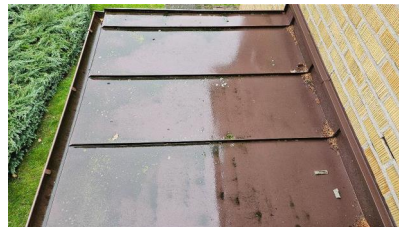
Taket under terrass kunde inte besiktas i sin helhet då trallen döljer större delen av takets yta. I den del som var åtkomlig gjordes dock inga särskilda noteringar.

Vi rekommenderas att trätrallen demonteras så att en kompletterande besiktning kan utföras.

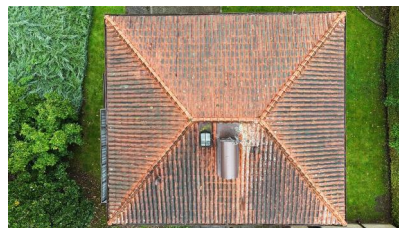
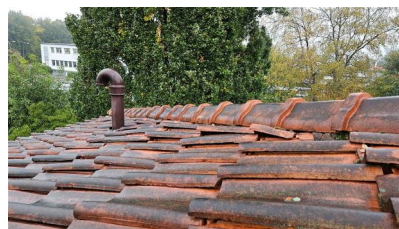
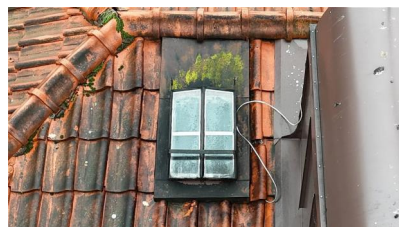
Yttertaket besiktigades från takfönster samt med drönare och följande noteringar gjordes:

- Taket är äldre. Observera dock att plåten kring skorstenen är nyare.
- Otätheter/sprickor noterades bland takpannorna. Observera även noteringen som gjordes på vinden då inläckage och förhöjda fuktvärden förekommer via takfönstret samt via avluftningsröret.

Eftersom taket är äldre och otätheter/inläckage förekommer innebär detta att det är dags för en renovering av taket.

Rekommenderas att fackman kontaktas för att kontrollera orsak och omfattning till inläckaget/otätheterna samt att ni får hjälp med en renovering. I samband med detta bör omkringliggande konstruktioner kontrolleras för eventuella följdskador.

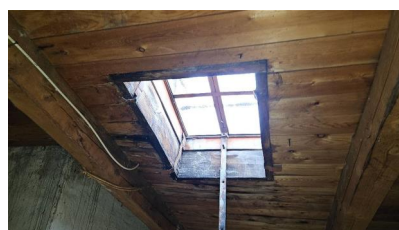
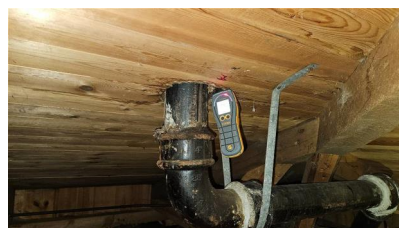
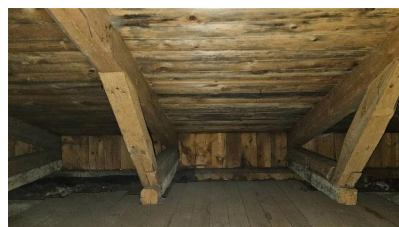
- Vid kontroll av konstruktion på vinden gjordes följande noteringar:

- Vid besiktningstillfället läckte det in vatten från takfönster samt att fuktfläckar med förhöjda fuktvärden uppmättes i underlagstaket runt fönstret samt runt avluftningsröret. Det noterades även fuktfläck på golvbrädor under avluftningsröret på vinden samt fuktfläck på vägg i sovrummet undertill.

- Utöver detta noterades mikrobiell påväxt och missfärgningar på delar av underlagstaket. Detta tyder på ett ökat fuktpåslag från huset. Observera noteringen som gjorts för husets bristfälliga ventilation, då detta troligtvis är orsaken.

Läs vidare under punkten "Tak", då fackman bör kontaktas.

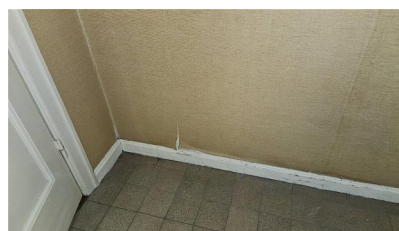
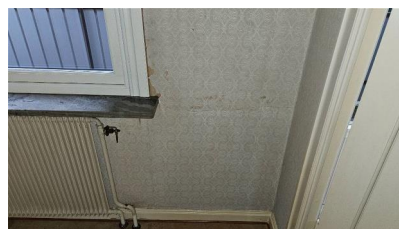
Det förekommer ytskiktsskador i form av åldersslitage, sprickor och missfärgningar i huset.

Detta är att förvänta av ett äldre hus och bedöms inte ha lett till bakomliggande skador. Denna notering kommer inte att nämnas vidare i protokollet för respektive utrymmen.

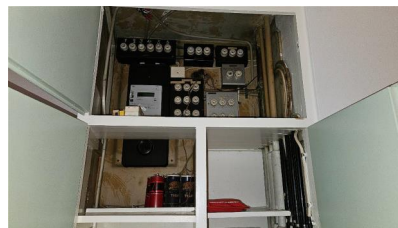
- ✎ Gruppförteckning över elcentralen saknas.

"Gruppförteckning" är en lista som ska vara placerad vid elcentralen. Den visar vilka säkringar som är anslutna till vilka armaturer, vägguttag och apparater. Den är också till för att underlätta vid felsökning och elarbeten.

Kontakta en elektriker för att upprätta en gruppförteckning som placeras i närheten av elcentralen.

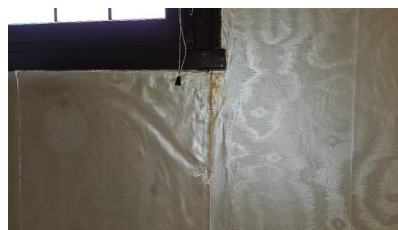
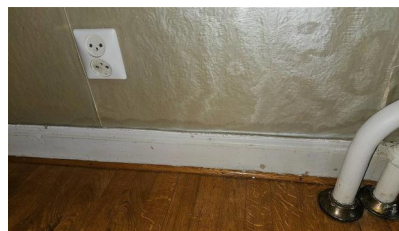
- ✎ Det förekommer fuktfläckar på väggen samt missfärgningar längs med listan.

Vid besiktningstillfället indikerades torra fuktvärden.

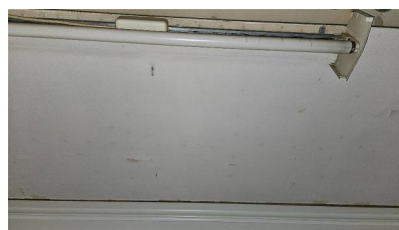
Färgsläpp i taket.

Detta bedöms inte ha lett till bakomliggande skador.

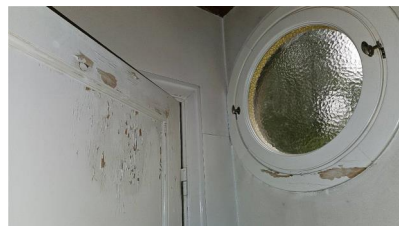
Dörr och fönster är i behov av målning/underhåll.

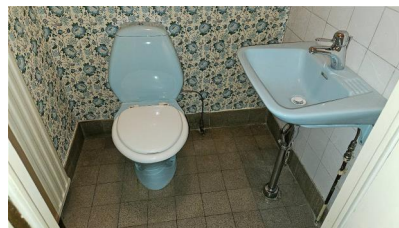
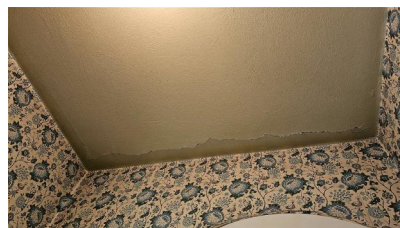
Bom-ljud (ihålligt) förekommer i klinkerplattorna.

Felet som uppstått är att vidhäftningen mellan klinker och underlag har upphört. Sk "bom/ bomljud".

Noterades även sprickor i innertaket.

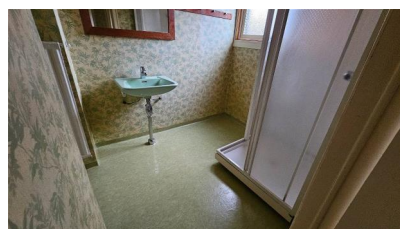
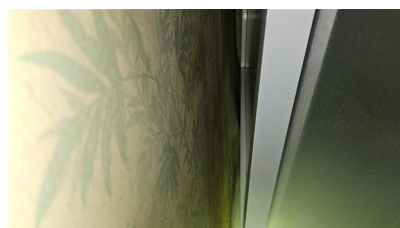
- 🔍 Följande noteringar gjordes i badrummet:

- Utrymmet är äldre och har passerat tiden för sin tekniska livslängd.
- Plastmattan har släppt bakom duschkabinen.
- En avvikande lukt (plastmatta) upplevdes i utrymmet.

Renovering av utrymmet rekommenderas. Kontakta en behörig våtrumsentreprenör för en renovering. I samband med renoveringen bör omkringliggande konstruktioner kontrolleras för att upptäcka eventuella följdskador.

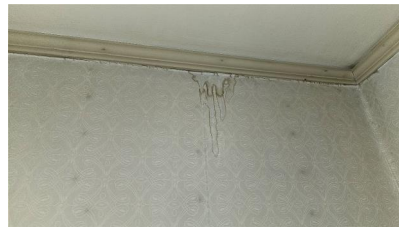
- Fuktbläck finns på väggen.

Vid besiktningstillfället indikerades torra fuktvärden. Observera noteringen som gjordes på vinden då förhöjda fuktvärden uppmättes runt avluftsrietsröret. (Sovrummet är placerat precis under).

Läs vidare om detta under punkten "Vind",

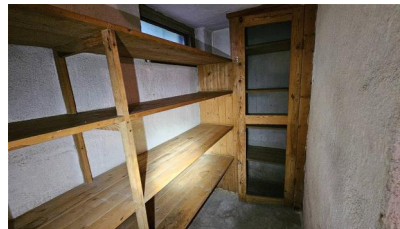
I en källare av denna typ finns det alltid en naturlig fuktpåverkan utifrån mot källarens golv samt ytterväggar. Det som är viktigt att tänka på är att undvika organiskt/täta material (trähyllor, trösklar, trägolv, tapeter, linoleum/plastgolv, täta vägg/golvfärger, trälistor m.m) mot källarens ytterväggar samt golv då dessa ytor har en naturlig fuktpåverkan utifrån som kan leda till att avvikande lukt uppstår som kan sprida sig vidare till boendemiljön. Det är också viktigt att källaren hålls uppvärmd och eventuellt kan en avfuktare användas för att förbättra klimatet i källaren.

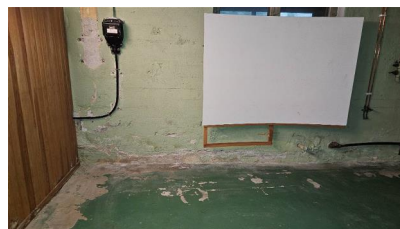
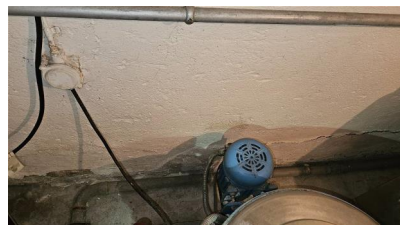
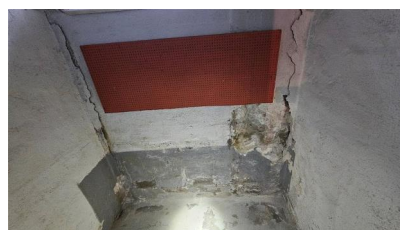
Puts- och färg som släppt från underlaget invändigt på källarytterväggarna är ett tecken på att källarens utvändiga fuktskydd inte längre fungerar tillfredsställande.

För att åtgärda detta måste källarens utvändiga fuktskydd förbättras. Läs Anticimex faktablad om källare för tips och råd.

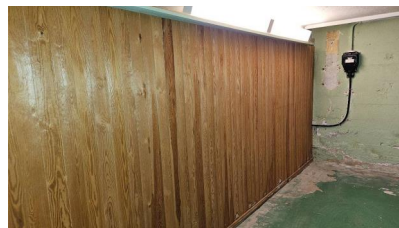
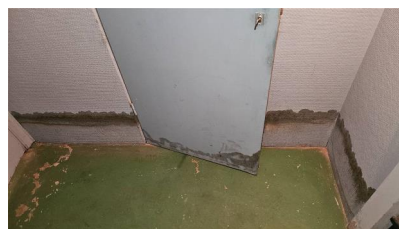
Vid kontroll av konstruktion i påreglad yttervägg i allrummet noterades fuktfläckar nedtill på väggen samt att det uppmättes fuktvärden över kritisk nivå för mikrobiell tillväxt i väggen och avvikande lukt upplevdes. Fuktkvoten i den påreglade väggen uppmättes till över 20 %. Risk för mikrobiell påväxt föreligger vid en fuktkvot över 17 %. Rekommenderas att påreglade väggar tas bort.

- I början av källaren, vid nedgången noterades även spår som tyder på att källaren kan ha svämmats över, alternativt att vatten tryckt upp från mark/brunnar. Vid besiktningstillfället uppmättes dock torra fuktvärden. Inga vidare uppgifter om detta har erhållits.

Vi rekommenderar en fördjupad undersökning för att bedöma orsak och omfattning till fuktfläckarna och till de förhöjda fuktvärdena som uppmättes i påreglad yttervägg samt till den avvikande lukten som upplevdes. Det är viktigt att tänka på att denna rekommendation om fördjupad undersökning gäller hela källaren.

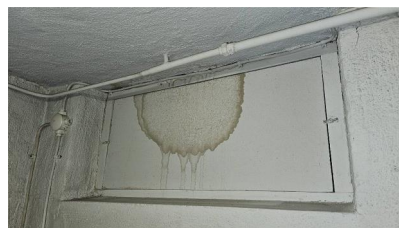
Äldre fuktfläck finns mot fönstret.

Vid besiktningstillfället indikerades torra fuktvärden.

Rekommenderas att fackman kontaktas för att ta reda på orsak och omfattning.

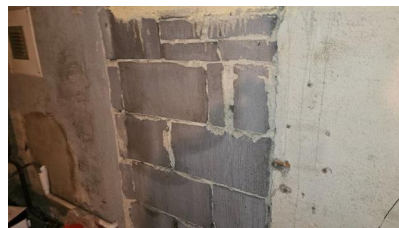
Denna typ av lättbetong är i vissa fall radonhaltig.

Vi rekommenderar en radonmätning eller att du kontrollerar om radonmätning har genomförts tidigare.

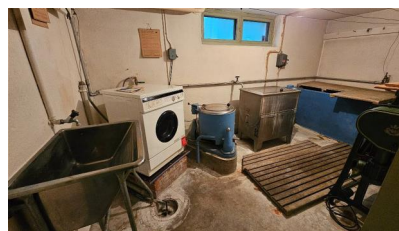
Enklare typ av tvättstuga.

Vid framtida renovering rekommenderas att gjutjärnsbrunnen byts ut samt att mekanisk frånluftsfläkt installeras.

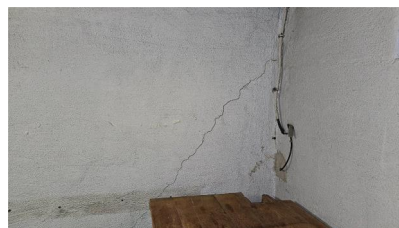
Sprickor finns i väggen.

Detta bedöms inte ha lett till bakomliggande skador.

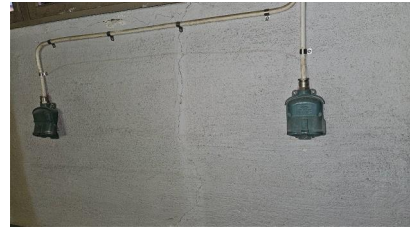
- Äldre 3-fasuttag.

Läs vidare under punkten "Allmänt hela huset ", angående äldre elanläggning.

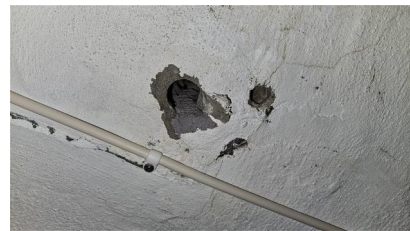
- Blåbetong finns i delar av bjälklaget.

Läs vidare om detta under punkten "Pannrum".

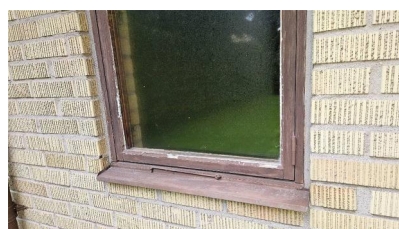
Spricka finns i fönsterruta.

Fönsterbågar och fönsterkarmar där målningsbehov finns riskerar att få fukt- och rötskador på grund av sämre vattenavvisande förmåga.

För att öka livslängden på fönster rekommenderas målning och underhåll.

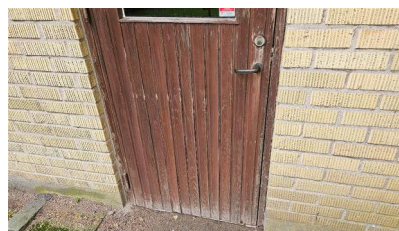
Dörrar där målningsbehov finns riskerar att få fukt- och rötskador på grund av sämre vattenavvisande förmåga.

För att öka livslängden på dörr rekommenderas målning och underhåll samt att tröskelbleck bör monteras.

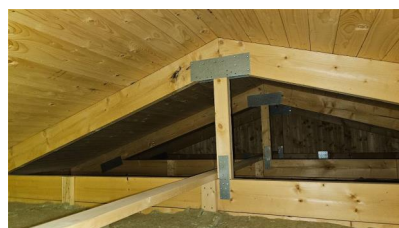
Vid kontroll av konstruktion på vinden uppmättes fuktvärden under kritisk fuktnivå för mikrobiell tillväxt och en normal lukt upplevdes. Fuktkvoten i underlagstak/takbjälkar uppmättes till cirka 12 %. Risk för mikrobiell påväxt föreligger vid en fuktkvot över 17 %.
