# Besiktningssprotokoll

Försäkringsbesiktning för Anticimex Säljarsförsäkrat

Fastighetsbeteckning: Åhus 48:164	
Fastighetsadress: Västra Myggvägen 3	
Postnummer: 296 33	Ort: Åhus

Besiktningdatum: 2024-10-07	Protokollnummer: 68546388
Temperatur: 6 °C	Väderlek: Halvklart
Tekniker: Arian Nareman	
E-post: arian.nareman@Anticimex.se	
Kontor: Kristianstad	
Närvarande: Fastighetsägaren Matilda Andersson, Mårtensson Mäklare

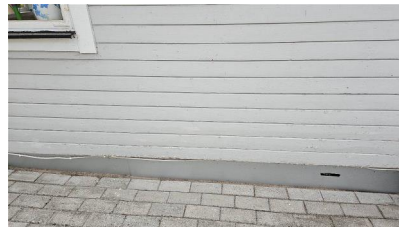
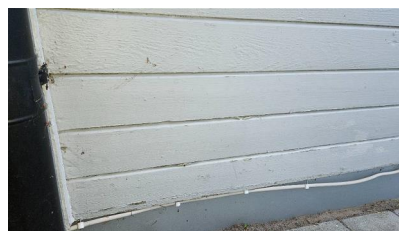
- Fasadpanelen mot norr och väst (gamla delen) är i behov av målning/underhåll.

Fasadbeklädnad och träkonstruktioner där målningsbehov finns riskerar att få fukt- och rötskador på grund av sämre vattenavvisande förmåga. För att öka livslängden på fasadbeklädnaden rekommenderas målning och underhåll.

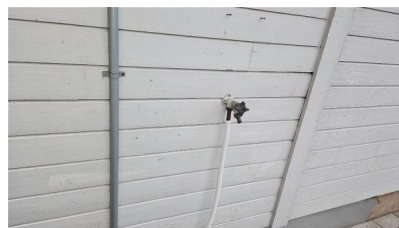
- Vattenutkastaren är inte frostsäker.

När vattenutkastaren inte är frostsäker ökar risken för att den ska frysa sönder och orsaka vattenskada.

Byt till självdränerande vattenutkastare vilket innebär att den är frostsäker.

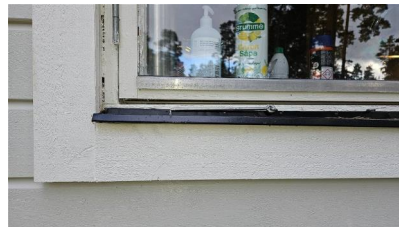
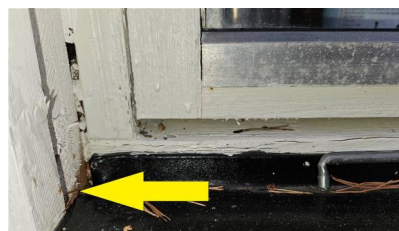
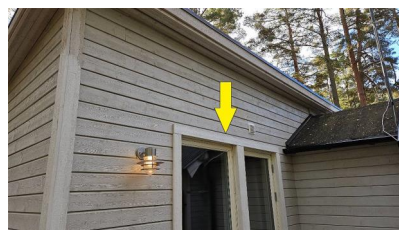
- Överbleck finns ej ovan fönster.
- Vissa fönsterbleck lutar fel (bakfall)
- Otätheter finns mellan fönsterbleck och yttervägg.

Ovanstående noteringar innebär att det finns risk en ökad risk att vatten rinner in i väggen vilket i sin tur kan leda till fuktskador i väggkonstruktionen.

- Äldre fönster är i behov av målning/underhåll.

Fönsterbågar och fönsterkarmar där målningsbehov finns riskerar att få fukt- och rötskador på grund av sämre vattenavvisande förmåga. För att öka livslängden på fönster rekommenderas målning och underhåll.

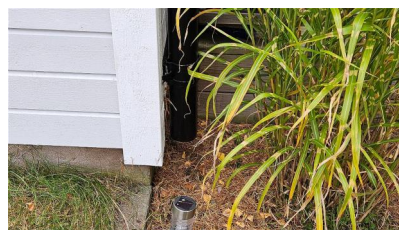
- Stuprören är inte anslutna till markledning.

Stuprör som inte är anslutet till markledning kan medföra en ökad fuktbelastning på grundmur/sockel som i sin tur kan leda till fuktrelaterade skador.

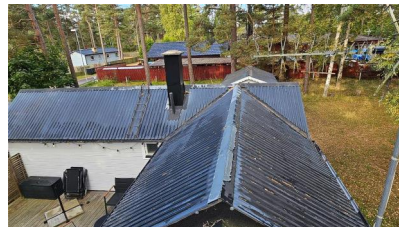
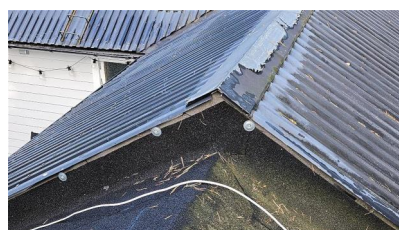
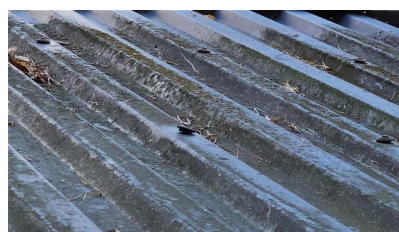
Yttertaket på den gamla delen besiktigades från marknivå och från taknivå på tillbyggnaden. Följande noteringar gjordes:

- Taket är äldre och det noterades färgflaging.
- Otätheter finns i anslutning mellan papptaket och plåttaket på den gamla delen.
- Flertalet infästningsskruvar har börjat lossna.

Plåttaket, plåtdetaljer och underlagspapp har enligt vår bedömning en begränsad livslängd. Pga. ovanstående noteringar har taket ett minskat motstånd mot vatteninträning. Detta i sin tur kan leda till fuktskador på träläkt och vidare ner i underliggande konstruktioner.

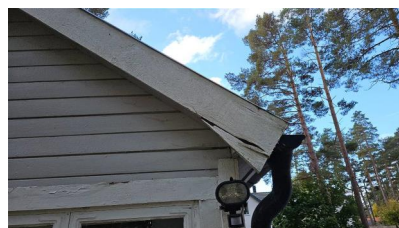
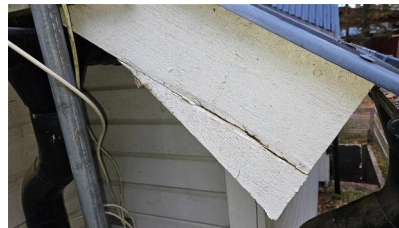
Vindskiva mot norr samt öst på den gamla delen är rötskadad.

Rekommenderas att rötskadad vindskiva byts ut.

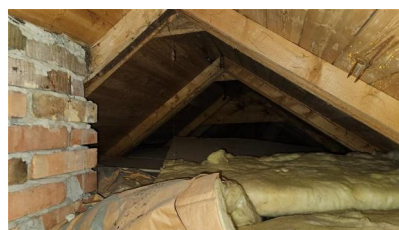
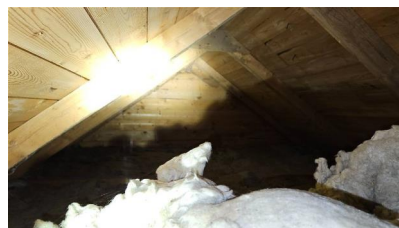
Delar av vinden (ovan groventré/matplats/kök) har endast delvis besiktigats, från luckan vid matplatsen.

Hela vindsutrymmet har ej gått att besiktiga då landgång ej fanns vid besiktningstillfället. Från luckan gjordes dock inga särskilda anmärkningar. Fuktkvoten i underlagstaket närmast luckan uppmättes till under gränsvärdet för mikrobiell tillväxt, cirka 12 %. Risk för mikrobiell påväxt föreligger vid en fuktkvot över 17 %.

Resterande delar av vindsutrymmena i huset har ej gått att besiktiga då vindslucka ej fanns.

Rekommenderas en kompletterande besiktning när landgång monterats samt när samtliga vindsutrymmen görs åtkomliga för inspektion.

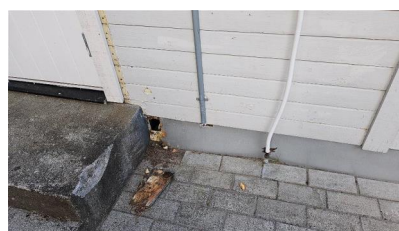
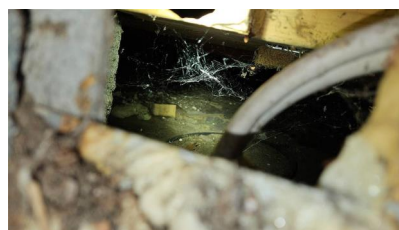
Plintgrunden har endast besiktigats från en mindre lucka i sockeln mot väst, till höger om groventrédörren.

Från denna plats kunde enbart en begränsad del inspekteras och det noterades att det finns organiskt avfall (trävirke) på markytan samt att träkonstruktioner är träskyddsbehandlade. Detta innebär en risk att avvikande lukter kan uppstå, som i sin tur kan spridas i grunden och upp i husets boendemiljö. Vid besiktningstillfället upplevdes ingen avvikande lukt i huset.

Från denna plats uppmättes fuktkvoten i träbalk/virke till cirka 13 %. Risk för mikrobiell påväxt föreligger vid en fuktkvot över 17 %.

Krypgrunden under köket har ej gått att besiktiga då ingen lucka fanns.

Rekommenderas en kompletterande besiktning när tillräckligt stora luckor öppnats upp till plintgrund- och krypgrunden, för en inspektion av hela utrymmet.

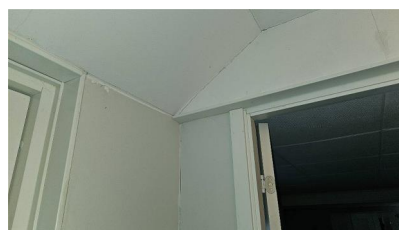
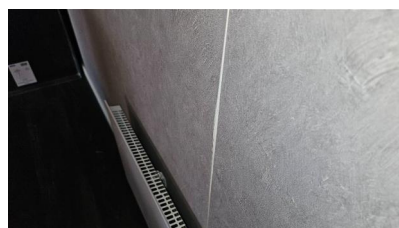
- Ytskiktsskador/rörelsprickor samt mindre tapetsläpp förekommer i huset.

Detta bedöms inte ha lett till bakomliggande skador och kommer inte att nämnas vidare i protokollet för respektive utrymmen.

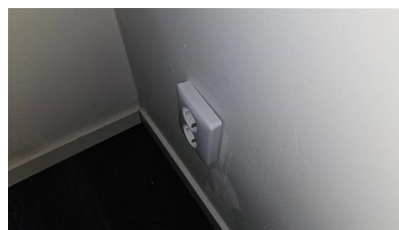
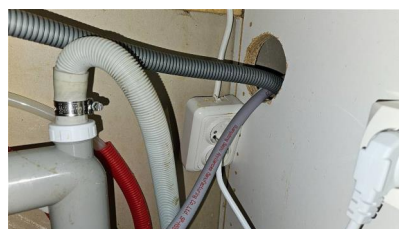
- Det finns några enstaka lösa eluttag, bland annat i sovrummet samt i diskbänkskåpet. Rekommenderas att dessa monteras fast.

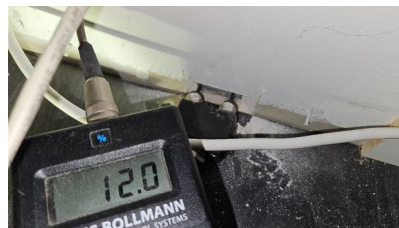
- ✓ Vid kontroll av konstruktion i ytterväggsyllen i sovrummet uppmättes fuktvärden under kritisk nivå för mikrobiell tillväxt och normal lukt upplevdes. Fuktkvoten i syllen uppmättes till 12 %. Risk för mikrobiell påväxt föreligger vid en fuktkvot över 17 %: Det noterades att syllen är obehandlad och har underliggande fuktskydd.

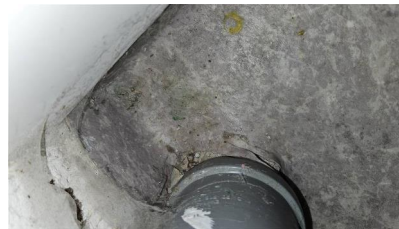
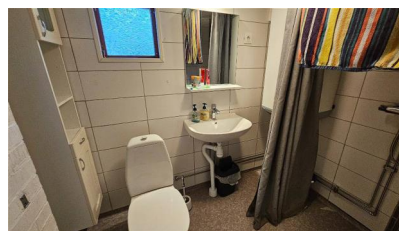
- Rörgenomföring finns i golv samt otätheter i plastmattan. Rörgenomföringar i golvet medför en ökad risk för att vatten tränger ner i omkringliggande konstruktioner och orsakar fuktskador. Detta är ett fränsteg från gällande branschregler.

- Bristfällig golvlutning.

Brister i golvets och/eller tätskiktets lutning medför risk för att vatten tränger in i omkringliggande konstruktioner/utrymmen vilket i sin tur orsakar fuktrelaterade skador. Det medför också ökad risk för att vatten blir stående i golvets lågpunkter, vilket kan orsaka missfärgningar samt att "unken" lukt uppstår.

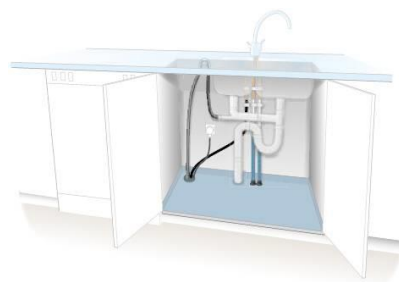
Fuktskydd i plast saknas i diskbänkskåp samt under diskmaskinen.

Utan fuktskydd är det svårt att upptäcka läckage från rörledningar. Vatten kan då tränga in i omkringliggande konstruktioner och orsaka fuktskador. För att upptäcka eventuella läckage, installera ett fuktskydd. Rekommenderar även att avloppslangen från diskmaskinen fästs upp i undersida bänkskiva enligt gällande monteringsanvisning.

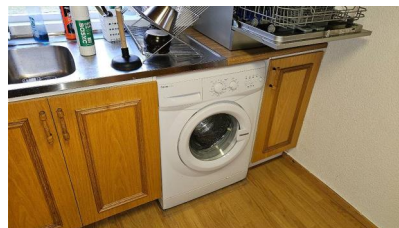
- Tvättmaskinen är placerad i köket.

Tvättmaskin kan placeras i ett kök utan golvbrunn. I det fallet ska den vara placerad på ett vattentätt underlag med uppvikta kanter runt om. Under tvättmaskinen ska det finnas en fuktsensor som är kopplad till en läckagebrytare eller en vattenfelsbrytare alternativt ett översvämningsskydd och ett vattenlarm. Observera dock att det finns en plastbalja (fuktskydd) under tvättmaskinen, men ingen fuktsensor/vattenfelsbrytare. Viktigt är att kanterna är uppvikta runt om, förutom på framsidan.

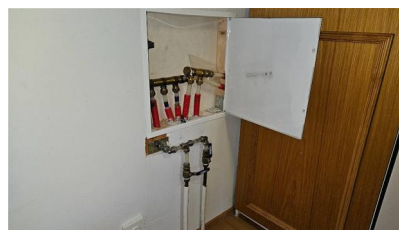
- Vattenrörskopplingar är placerade i lucka samt utanför, utan vattentät botten samt skvallerrör.

En rörslits ska ha en vattentät botten och vara försedd med skvallerrör. När det saknas ökar risken för att ett läckage inte upptäcks i tid. Det kan leda till fuktskador i omkringliggande konstruktioner. Rekommenderas att man monterar en läckagevarnare för att i ett tidigt skede upptäcka ett eventuellt läckage i god tid.

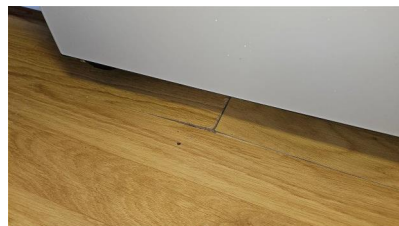
Golvet har rest sig utanför kyl/frys. Vid besiktningstillfället indikerades torra fuktvärden.
