# Besiktningssprotokoll

Försäkringsbesiktning för Anticimex Säljarsförsäkrat

Fastighetsbeteckning: Kopparlagaren 10	
Fastighetsadress: Krokiga Gatan 1a	
Postnummer: 296 31	Ort: Åhus

Besiktningdatum: 2025-02-26	Protokollnummer: 68867049
Temperatur: 3 °C	Väderlek: Mulet
Tekniker: Dan Jönsson	
E-post: dan.jonsson@anticimex.se	
Kontor: Kristianstad	
Närvarande: Ägare och mäklare

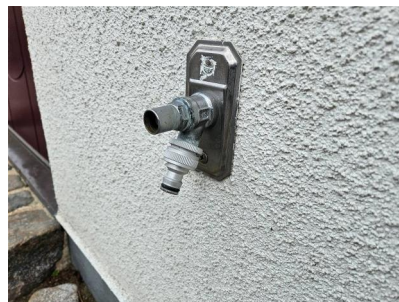
#### Utvändigt / Sockel

Vattenutkastaren är inte frostsäker.

När vattenutkastaren inte är frostsäker ökar risken för att den ska frysa sönder och orsaka vattenskada.

Byt till självdränerande vattenutkastare vilket innebär att den är frostsäker.

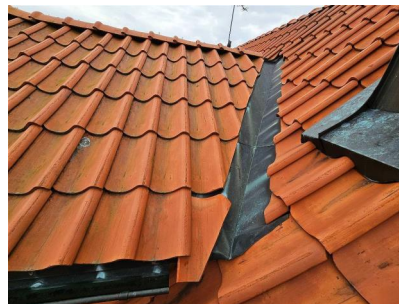
### Utvändigt / Tak

Takpannor är lösa vid vinkelrännor på taket.

Takpannorna vid vinkelrännan är inte ordentligt fastsatta i läkten. Detta medför att takpannorna kan ändra läge, vilket i sin tur kan leda till att regnvatten kan rinna in i takkonstruktionen och orsaka mikrobiella skador (angrepp av mikroorganismer) i takbrädor och takstolar.

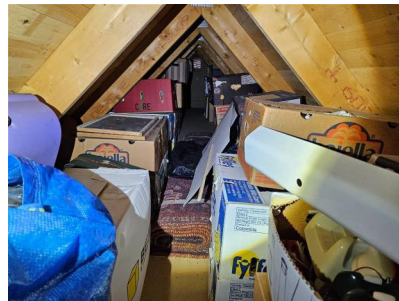
### Utvändigt / Vindar

- Nockvindens är belamrad och har därför ej kunna besiktigas i sin helhet. Vid kontroll av vinden vid vindslucka uppmättes fuktvärden under kritisk fuktnivå för mikrobiell tillväxt och en normal lukt upplevdes. Fuktkvoten i underlagstak/takbjälkar uppmättes till 11 %. Det finns risk för mikrobiell tillväxt om den relativa fuktigheten (RF) i den omgivande luften är över 75 %. I furuvirke motsvarar det en fuktkvot (FK) på 17 %.

Vi rekommenderar en kompletterande besiktning när utrymmet är tillgängligt.

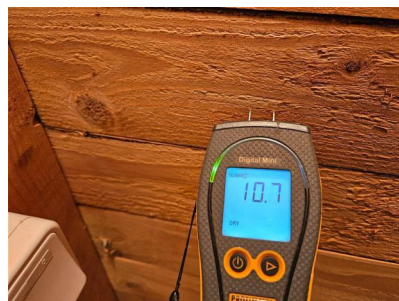
Vid kontroll av sidovindar uppmättes fuktvärden under kritisk fuktnivå för mikrobiell tillväxt och en normal lukt upplevdes. Fuktkvoten i underlagstak/takbjälkar uppmättes till 11 % där risk för mikrobiell påväxt föreligger över 17 %.

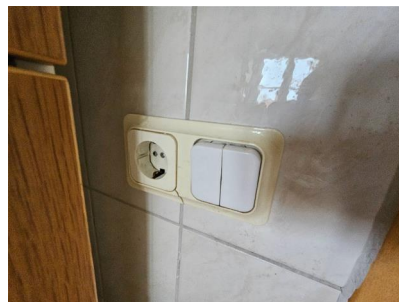
### Övre plan / Badrum/Wc

Uttagskåpa är sönder.  
Kontakta fackman för råd och åtgärd.

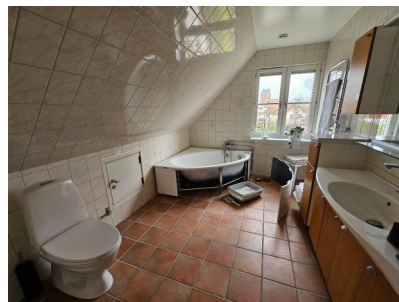
Våtutrymmet har äldre yt-/tätskikt.

Eftersom funktionen, som innebär att ytskiktet/tätskiktet ska vara vattentätt, kan vara nedsatt finns en ökad risk att vatten tränger igenom ytskiktet/tätskiktet med vattenskador i omkringliggande konstruktioner som följd.

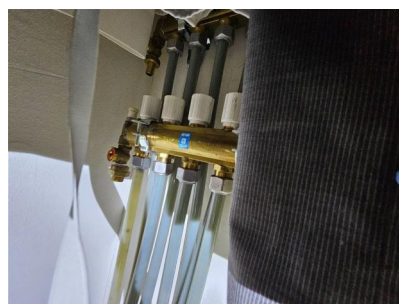
### Övre plan / Klädkammare

Rörfördelning saknar fördelarskåp med vattentät botten och skvallerrör. När det saknas ökar risken för att ett läckage inte upptäcks i tid. Det kan leda till fuktskador i omkringliggande konstruktioner.

Vi rekommenderar att vattenlarm installeras för tidigare upptäckt av eventuellt läckage.

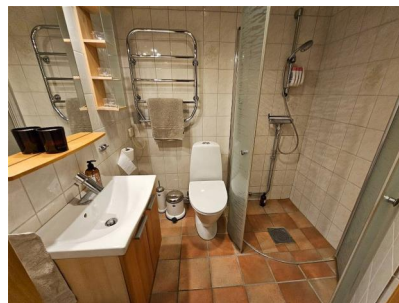
### Entréplan / Dusch/Toalett

⚠ Våtutrymmet har äldre yt-/tätskikt.

Eftersom funktionen, som innebär att ytskiktet/tätskiktet ska vara vattentätt, kan vara nedsatt finns en ökad risk att vatten tränger igenom ytskiktet/tätskiktet med vattenskador i omkringliggande konstruktioner som följd.

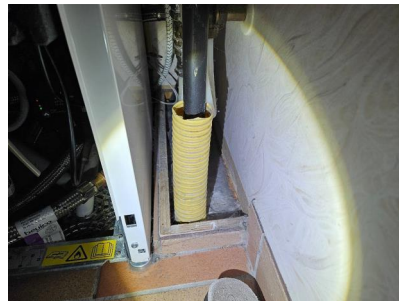
### Entréplan / Tvättstuga

Rör genomföring finns i golv.

Rör genomföringar i golvet medför en ökad risk för att vatten tränger ner i omkringliggande konstruktioner och orsakar fuktskador. Vi rekommenderar att vattenlarm installeras för tidigare upptäckt av eventuellt läckage.

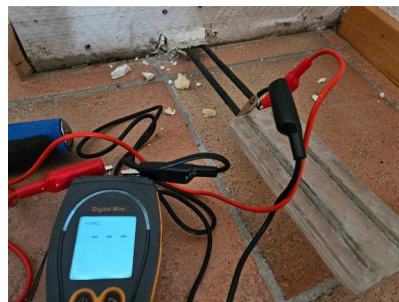
### Entréplan / Allmänt hela entréplan

Vid kontroll av väggsyllar uppmättes fuktvärden under kritisk nivå för mikrobiell tillväxt och normal lukt upplevdes.

Fuktkvoten uppmättes till 8 % där risk för mikrobiell påväxt föreligger över 17 %.
