Besiktningssprotokoll

Försäkringsbesiktning för Anticimex Säljarsförsäkrat

Fastighetsbeteckning: Yngsjö 315:33	
Fastighetsadress: Korallvägen 12	
Postnummer: 296 92	Ort: Yngsjö

Besiktningdatum: 2024-07-12	Protokollnummer: 68346463
Temperatur: 20 °C	Väderlek: Klart
Tekniker: Joakim Jeppsson	
E-post: joakim.jeppsson@Anticimex.se	
Kontor: Kristianstad	
Närvarande: Matilda Andersson, Mårtensson Mäklare

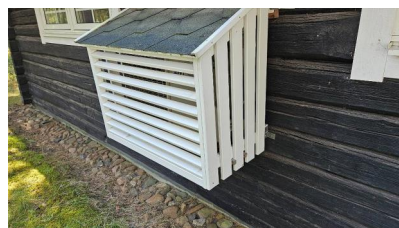
- Kondensvatten från luftvärmepumpenarnas utedelar leds inte bort från husgrunden.

Detta medför ökad risk för att vatten tränger in i anslutande konstruktioner, vilket i sin tur kan leda till fuktrelaterade skador. Observera att besiktning av byggnadens värmesystem eller värmepumparna inte har ingått i uppdraget.

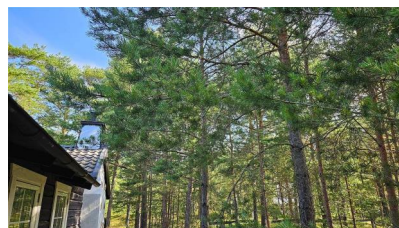
- Det finns träd nära huset.

Eftersom det finns träd nära ökar algpåväxten på hus/tak samt samlas mycket barr på taket. Vid oväder kan även grenar blåsa ned och orsaka skador på huset.

Observera att det kan krävas speciellt tillstånd för att få ta bort träd i detta område.

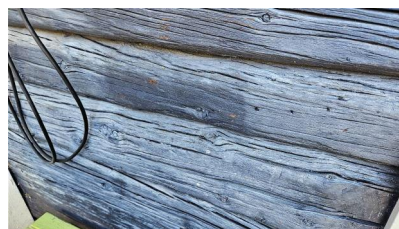
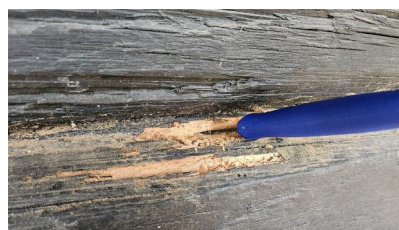
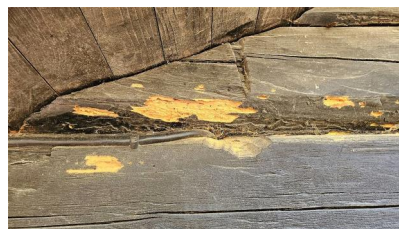
- Rötskador finns i fasaden.

På delar av timmerfasaden finns rötskador, främst vid den nedre syllstocken.

Troligtvis är delar av dessa rötskador äldre då timmerstockarna som huset är byggt av troligtvis har återanvänts från en äldre byggnad. Dock går det inte att konstatera omfattning av rötskadorna. Övriga delar av fasad och vindskivor är i behov av målning/underhåll.

- Angrepp av träskadeinsekter finns på fasaden.

Det går inte att konstatera om angreppet är aktivt eller äldre.

Vi rekommenderar att en fackman kontaktas för att konstatera orsak och omfattning av rötskadorna samt för att hjälpa er med rätt typ av åtgärder. I samband med detta är det viktigt att omkringliggande konstruktioner kontrolleras för eventuella följskador.

Det är viktigt att tänka på att denna rekommendation gäller för hela husets fasad och samtliga syllkonstruktioner, eftersom den nedre timmerstocken utgör syllkonstruktion i huset.

Vi rekommenderar att du kontaktar oss på Anticimex eller aktuellt försäkringsbolag för att bestämma angreppets art och omfattning samt för att hjälpa er med en eventuell sanering.

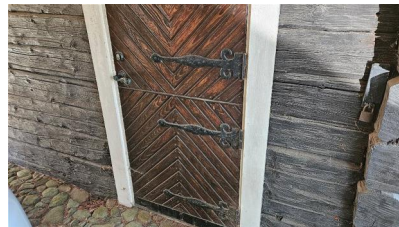
Dörren till förrådet är i behov av justering.

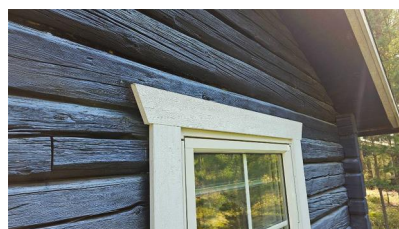
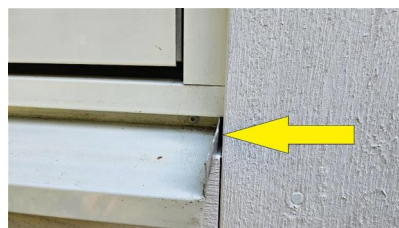
Överbleck saknas ovan fönster (gäller främst fönster i väderutsatta lägen).

Avsaknad av bleck ovanför fönster medför en ökad risk för att vatten kan rinna in och orsaka fuktrelaterade skador i omkringliggande konstruktioner.

Det noterades även en del otätheter mellan befintliga fönsterbleck och fasad/fönster.

Vi rekommenderar att otätheterna tätas på lämpligt sätt, för att minska risken för fuktskador i omkringliggande konstruktioner.

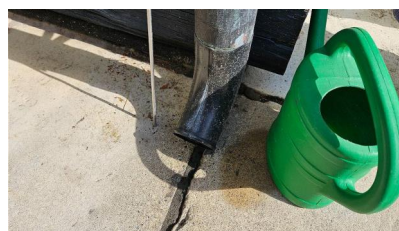
Stuprör är inte anslutet till markledning.

Stuprör som inte är anslutet till markledning kan medföra en ökad fuktbelastning på grundmur/sockel som i sin tur kan leda till fuktrelaterade skador.

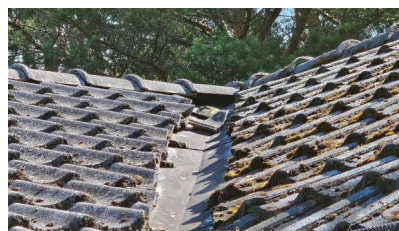
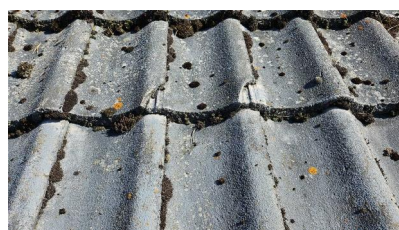
- Yttertaket är äldre och det finns enstaka skadade takpannor samt takpannor som kasat ur sitt läge.

Takpannor, plåtdetaljer och underlagspapp har enligt vår bedömning en begränsad livslängd. Eftersom husets taktäckning är äldre och det finns trasiga takpannor samt takpannor som kasat ned, har det ett minskat motstånd mot vatteninträning. Detta i sin tur kan leda till fuktskador på träläkt och vidare ner i underliggande konstruktioner.

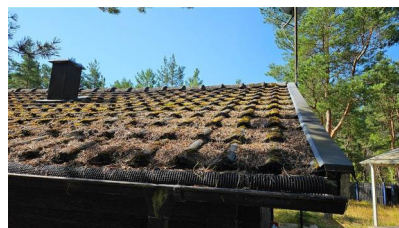
- Mosspåväxt finns på takpannor samt finns mycket barr på taket.

Mossa som växer på taket kan leda till att taktäckningen har ett minskat motstånd mot vatteninträning. Detta i sin tur kan leda till fuktskador på träläkt och takkonstruktionen vilket kan resultera i mikrobiella skador (angrepp av mikroorganismer).

För att öka livslängden på taket rekommenderas att mossan och barren tas bort från takpannorna på lämpligt sätt (inte med högtryckstvätt).

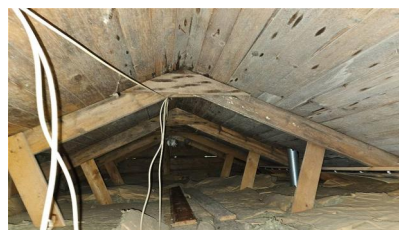
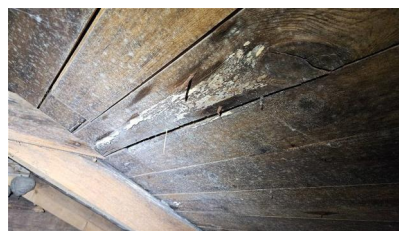
Endast en mindre del av vindsutrymmet (mot nordväst har kunnat besiktigas då övriga delar saknar inspektionsmöjligheter.

- Kraftig mikrobiell påväxt finns på vindsutrymmet.
- Rötskador (samt synliga svampangrepp) och fuktfläckar finns.
- Otätheter i yttertaket finns (dagsljus går att se).
- Fuktkvoten uppmättes till 12% i underlagstaket.

Vi rekommenderar en fördjupad undersökning för att konstatera orsak och omfattning av de skador och brister som finns på vindsutrymmet, samt för att kontrollera om fler skador/brister finns. I samband med detta rekommenderas även att samtliga vindsutrymmet görs tillgängliga för kompletterande besiktningar.

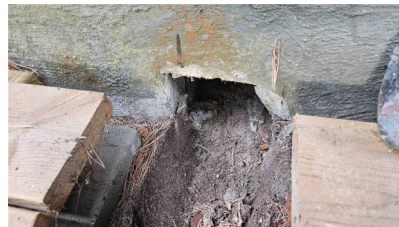
Krypgrunden har ej besiktigats då lucka till utrymmet saknas.

Uteluftsventilerade krypgrunder med bjälklag av organiskt material har ofta fuktskador, som kan resultera i mikrobiella skador (angrepp av mikroorganismer) och i värsta fall rötskador.

Via utvändiga ventiler i grunden kan en avvikande mikrobiell lukt kännas från krypgrunden. Det kan även upplevas en viss avvikande lukt i boendemiljön, i den del av huset som har krypgrund.

Vi rekommenderar en fördjupad undersökning för att konstatera orsak och omfattning av den avvikande lukt som upplevs från grunden och i boendemiljön samt för att se om fler skador och brister finns i krypgrunden. För att detta ska kunna utföras måste grunden göras tillgänglig för inspektioner, bland annat behöver en inspektionslucka monteras.

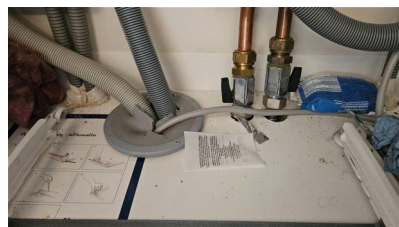
⚠ - Fuktskydd saknas under kyl/frys samt finns otätheter i befintligt fuktskydd i diskbänkskåpet.

Utan fungerande fuktskydd är det svårt att upptäcka läckage från exempelvis rörledningar. Vatten kan då tränga in i omkringliggande konstruktioner och orsaka fuktskador.

- Varmvattenberedaren är olämpligt placerad.

När varmvattenberedaren finns i ett utrymme utan tätskikt ökar risken för fuktrelaterade skador i omkringliggande konstruktioner vid ett läckage.

För att upptäcka eventuella läckage rekommenderas att fuktskydd monteras under kyl/frys samt att fuktskyddet i diskbänkskåpet tätas på lämpligt sätt.

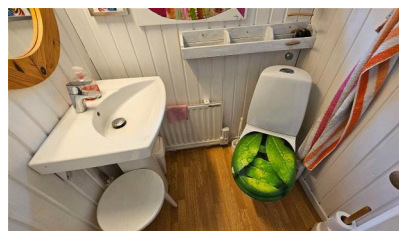
Golvmattan är inte uppviktt mot vägg (otätheter finns).

Det medför risk för fuktskador i omkringliggande konstruktioner vid ett eventuellt läckage. Risken för skador bedöms som mindre eftersom man normalt sätt inte vattenbegjuter golvytan i detta utrymme.

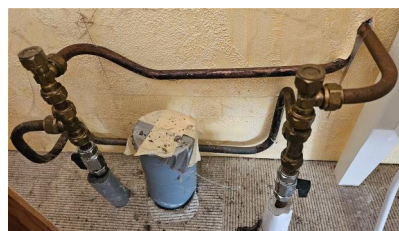
I utrymmet finns rörkopplingar.

Eftersom det är svårt att upptäcka ett eventuellt läckage från dessa kopplingar (eftersom det finns en "låda" framför) rekommenderas att en läckagevarnare monteras vid rören, för att på ett tidigare sätt kunna upptäcka eventuella läckage.

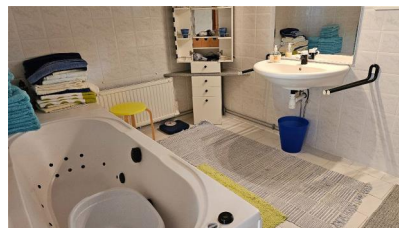
Utrymmet är i behov av renovering på grund av att det är äldre samt att tätskikt inte finns i utrymmet.

Renovering av utrymmet rekommenderas. Kontakta en behörig våtrumsentreprenör för en renovering. I samband med renoveringen bör omkringliggande konstruktioner kontrolleras för att upptäcka eventuella följdskador.

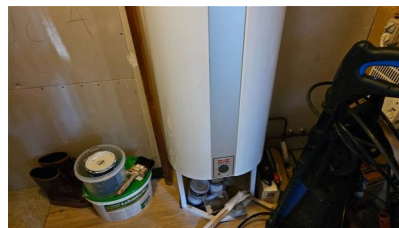
Varmvattenberedaren är olämpligt placerad.
