Anticimex Överlåtelsebesiktning - Säljarförsäkrat

Fastighetsbeteckning: Yngsjö 13:97	
Fastighetsägare: Peter Nilsson	
Fastighetsadress: Sandnejlikegränd 8	
Postnummer: 296 38	Ort: Åhus

Besiktningdatum: 2024-04-25	Protokollnummer: 68227873
Temperatur: 1 °C	Väderlek:
Tekniker: Arian Nareman	
E-post: arian.nareman@Anticimex.se	
Kontor: Kristianstad	
Närvarande: Fastighetsägaren

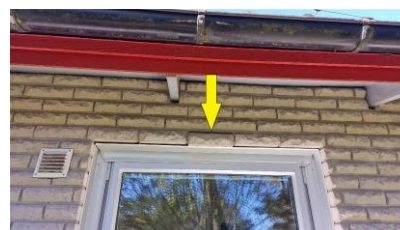
Lös tegelsten ovan fönster på framsidan av huset.

Rekommenderas att lös tegelsten återmonteras. Vid osäkerhet kontakta fackman.

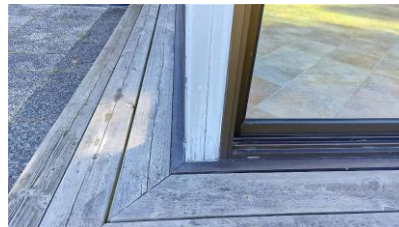
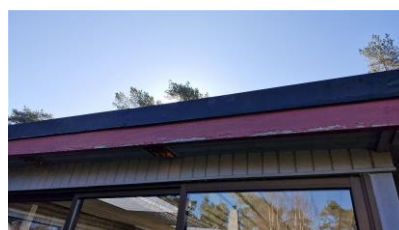
Uterummets träkonstruktioner är i behov av målning/underhåll.

Rekommenderas att målning/underhåll utförs för att undvika framtida rötskador samt öka livslängden.

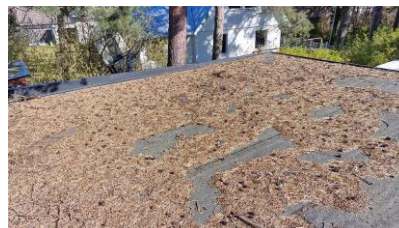
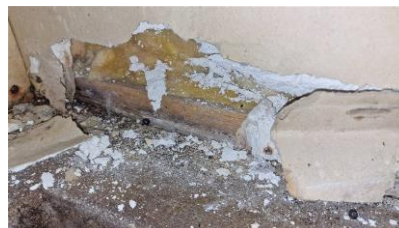
Garagets träkonstruktioner/dörrar/fönster är i behov av målning/underhåll.

Träkonstruktioner med målningsbehov finns riskerar att få fukt- och rötskador på grund av sämre vattenavvisande förmåga. För att öka livslängden rekommenderas målning och underhåll.

- Inga uppgifter finns på hur gammalt garagetaket är och det noterades att stora delar av taket var täckt med barr vid besiktningstillfället. Rekommenderas att detta rensas för att skydda papptaket.

- Kontroll av konstruktion i ytterväggsyll utfördes i garaget och det noterades att syllen är träskyddsbehandlad och saknar underliggande fuktskydd. Observera att utrymmet är ouppvärm/oisolerat. Detta innebär att fuktmetning i syllkonstruktionen är av mindre relevans då fukthalten i utrymmet till stor del följer utomhusklimatet och därför är det inte ovanligt med något förhöjda fuktvärden i syllen.

Syllar riskerar att drabbas av fuktskador på grund av naturlig fuktpåverkan då det saknas underliggande fuktskydd. Fuktvandring kan ske från marken genom betongen till organiskt material genom så kallad kapillärsugning och diffusion, vilket kan leda till skador med mikrobiell lukt. När väggsyllarna är tryckimpregnerade kan även en avvikande lukt förekomma.

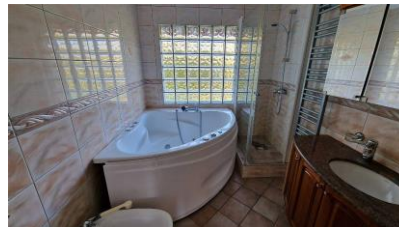
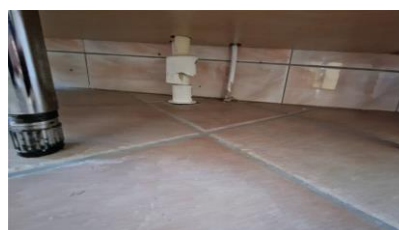
Följande noteringar gjordes i badrummet:

- Badrummet är äldre.
- Rör genomföring finns i golv.
- Tätskikt sticker ut under klämringen i golvbrunnen.
- Fönster är placerat i dusch/badzonen.

Eftersom funktionen, som innebär att ytskiktet/tätskiktet ska vara vattentätt, kan vara nedsatt samt pga. ovanstående noteringar finns en ökad risk att vatten tränger igenom ytskiktet/tätskiktet med vattenskador i omkringliggande konstruktioner som följd.

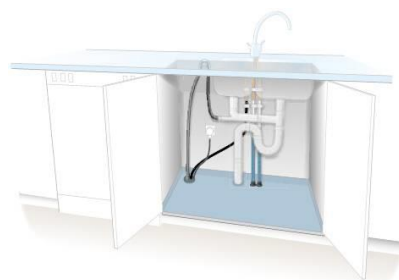
Fuktskydd i plast saknas i diskbänkskåpet.

Utan fuktskydd är det svårt att upptäcka läckage från rörledningar. Vatten kan då tränga in i omkringliggande konstruktioner och orsaka fuktskador. För att upptäcka eventuella läckage, installera ett fuktskydd. Rekommenderar även att avloppslangen från diskmaskinen fästs upp i undersida bänkskiva enligt gällande monteringsanvisning.

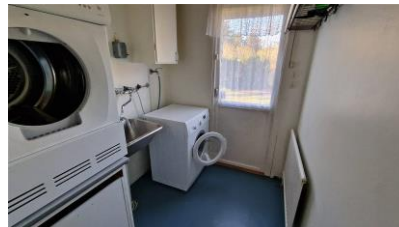
Tvättstugan är äldre.

Eftersom funktionen, som innebär att ytskiktet/tätskiktet ska vara vattentätt, kan vara nedsatt finns en ökad risk att vatten tränger igenom ytskiktet/tätskiktet med vattenskador i omkringliggande konstruktioner som följd. Vid en framtida renovering av utrymmet rekommenderas att golvbrunnen byts ut.

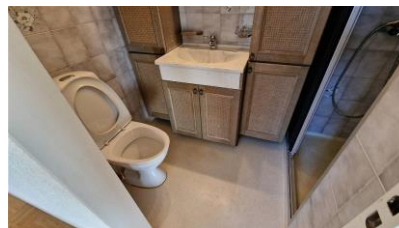
Följande noteringar gjordes i badrummet:

- Badrummet är äldre och det noterades att klämringen i golvbrunnen är lös.
- Det finns en tät duschväggsockel som avskiljer duschzonen från övrig golvyta.
- Bristfällig golvlutning.

Eftersom funktionen, som innebär att ytskiktet/tätskiktet ska vara vattentätt, kan vara nedsatt samt pga. ovanstående noteringar finns en ökad risk att vatten tränger igenom ytskiktet/tätskiktet med vattenskador i omkringliggande konstruktioner som följd.

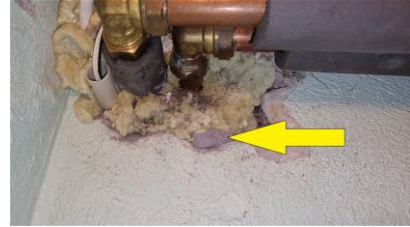
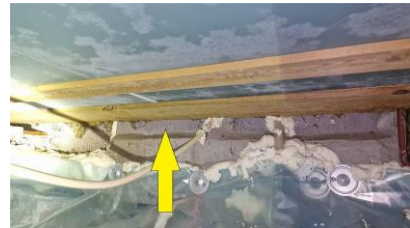
Blå lättbetong finns i byggnaden, grundmuren mot krypgrunden.

Denna typ av lättbetong är i vissa fall radonhaltig.

Vi rekommenderar en radonmätning eller att du kontrollerar om radonmätning har genomförts tidigare.
