# Besiktningssprotokoll

Försäkringsbesiktning för Anticimex Säljarsförsäkrat

Fastighetsbeteckning: Dammylkan 2	
Fastighetsägare: Davor & Paulina Andrijevic	
Fastighetsadress: Dammgatan 7	
Postnummer: 296 31	Ort: Åhus

Besiktningdatum: 2024-04-18	Protokollnummer: 68227505
Temperatur: 5 °C	Väderlek: Molnigt
Tekniker: Dan Jönsson	
E-post: dan.jonsson@anticimex.se	
Kontor: Kristianstad	
Närvarande: Paulina Waszka, ägare. Carina Mårtensson, mäklare

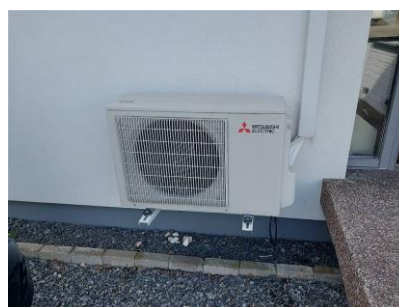
- ⚠ Kondensvatten från luftvärmepumpens utedel leds inte bort från husgrunden.

Detta medför ökad risk för att vatten tränger in i anslutande konstruktioner, vilket i sin tur kan leda till fuktrelaterade skador. Observera att besiktning av byggnadens värmesystem eller värmepumpen inte har ingått i uppdraget.

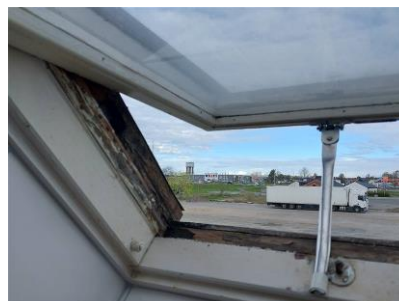
- ⚠ Takfönster i badrum på övre plan är i behov av målning/underhåll.

Fönsterbågar och fönsterkarmar där målningsbehov finns riskerar att få fukt- och rötskador på grund av sämre vattenavvisande förmåga.

För att öka livslängden på fönster rekommenderas målning och underhåll.

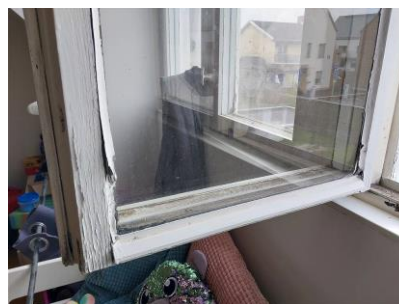
Fönster på huset är i behov av målning/underhåll.

Fönsterbågar och fönsterkarmar där målningsbehov finns riskerar att få fukt- och rötskador på grund av sämre vattenavvisande förmåga.

För att öka livslängden på fönster rekommenderas målning och underhåll.

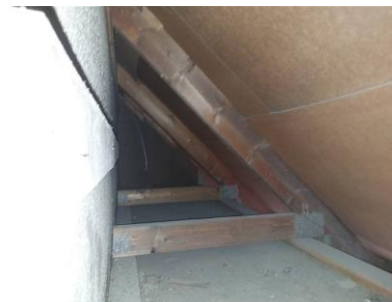
Sidovindsutrymmen förutom utrymme mot sydväst har inte kunnat besiktas eftersom inspektionsluckor saknas.

I besiktningbart utrymme mot sydväst där skorsten dragits gjordes inga noteringar.

Vi rekommenderar en kompletterande besiktning när en inspektionsluckor installerats.

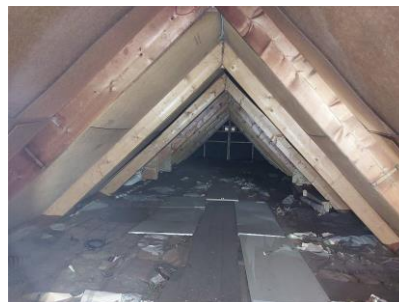
Vid kontroll av vinden uppmättes fuktvärden under kritisk fuktnivå för mikrobiell tillväxt och en normal lukt upplevdes. Fuktkvoten i underlagstak/takbjälkar uppmättes till 9 %.

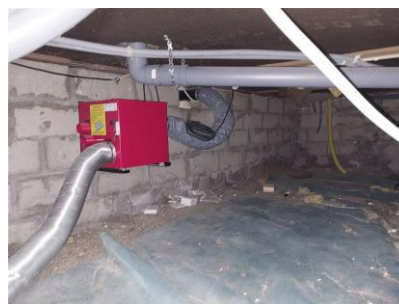
Krypgrund med plastfolie på mark och installerad avfuktare.

I husets krypgrund finns en krypgrundsavfuktare installerad. Syftet med denna installation är att genom avfuktning hålla fuktigheten i krypgrunden på en så låg nivå att ingen tillväxt av mikroorganismer är möjlig. För att detta ska fungera är det viktigt att installationen servas årligen med bland annat filterbyte och kontroll av inställningar så att fuktigheten inte stiger. I krypgrunden finns träskyddsbehandlat virke i bland annat undre ytterväggssyllar. Vid besiktningstillfället mättes fuktkvot på 11 % där risk för mikrobiell påväxt föreligger över 17 %.

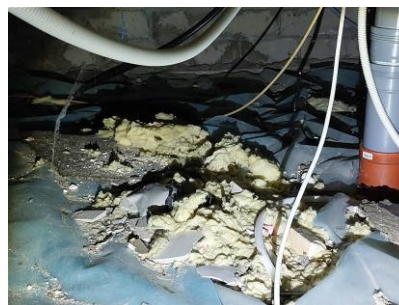
Isolering är nedtagen på något ställe från golvbjälklaget och det finns något organiskt spill (virke) på mark med plastfolie.

Kontakta fackman för åtgärd.

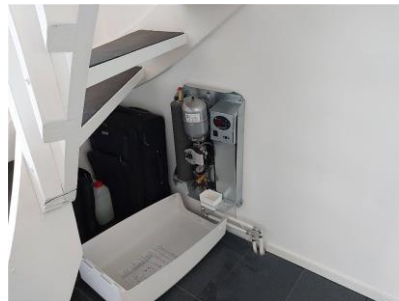
Elpanna för golvvärme finns i entréhallen.

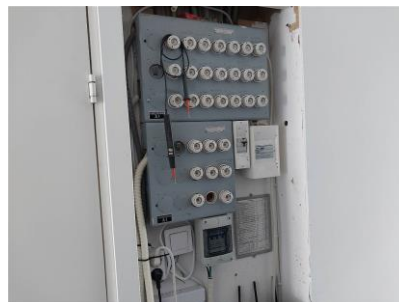
Säkringshuvar saknas i elcentralen.

Montera säkringshuvar i elcentralen.

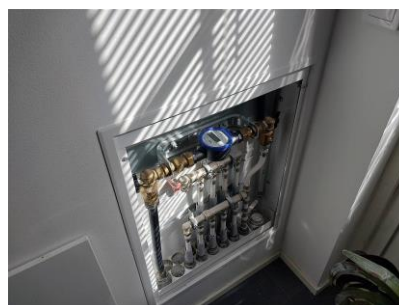
Stängskydd saknas i installations-skåp.

Detta medför en ökad risk för att vatten tränger ner i omkringliggande konstruktioner och orsakar fuktskador.

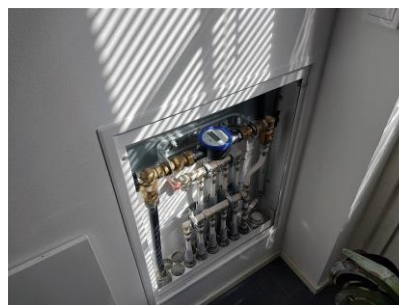
- Fuktindikering i utrymmet gav inga förhöjda fuktindikationer.
- Funktionskontroll av jordade eluttag.  
Vid stickprovskontroll av jordade eluttag noterades inga avvikelser.

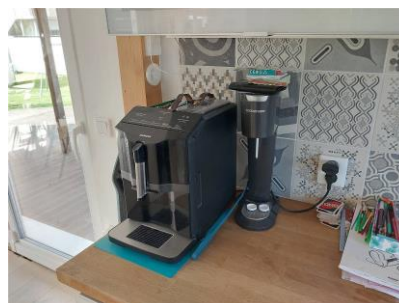
- Funktionskontroll av jordade eluttag.  
Vid stickprovskontroll av jordade eluttag noterades felkoppling.  
Kontakta en elektriker för kontroll och åtgärd.

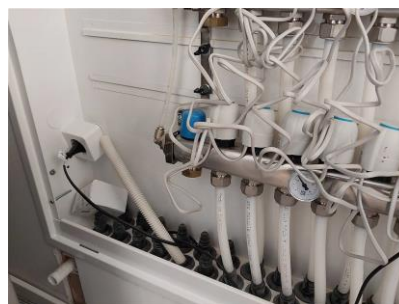
- Löst eluttag finns i fördelarskåp.  
Kontakta en elektriker för kontroll och åtgärd.

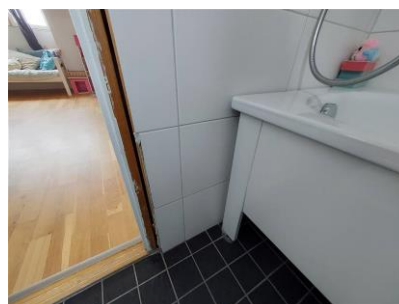
Otättheter finns vid dörr då dörrfoder saknas och tätskikt ej är utdraget på dörrkarm i våtzon 1.

För att minska risken för fuktskador på dörr och väggkonstruktion rekommenderas att man tätar dörrkarm mot vattenbegjutning.
