# Besiktningssprotokoll

Försäkringsbesiktning för Anticimex Säljarsförsäkrat

| Fastighetsbeteckning:<br>Bonden 18 | |
| Fastighetsadress:<br>Claus Dennes Gata 12 | |

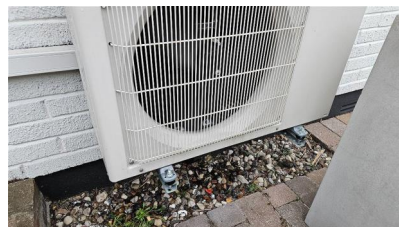
Kondensvatten från luftvärmepumpens utedel leds inte bort från husgrunden.

Detta medför ökad risk för att vatten tränger in i anslutande konstruktioner, vilket i sin tur kan leda till fuktrelaterade skador. Observera att besiktning av byggnadens värmesystem eller värmepumpen inte har ingått i uppdraget.

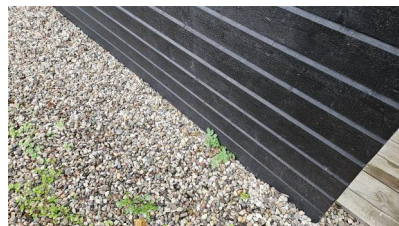
Nedersta brädorna på väggdel till skärmtaket avslutas nära mark.

Viktigt är att man regelbundet utför målning/underhåll för att inte rötskador ska uppstå i brädorna närmst marken.

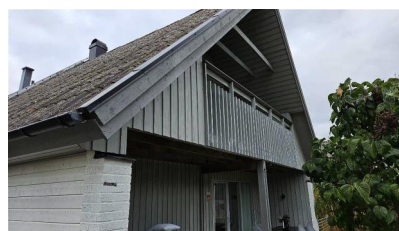
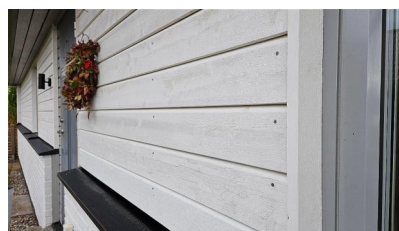
- Fasadpanelen (främst mot den östra sidan) är i behov av målning/underhåll.

Fasadbeklädnad och träkonstruktioner där målningsbehov finns riskerar att få fukt- och rötskador på grund av sämre vattenavvisande förmåga. För att öka livslängden på fasadbeklädnaden rekommenderas målning och underhåll.

- Den nya panelen som monterats på husets långsidor är inte färdigmålad, utan endast fabriksmålad (mellanstruken). Viktigt är att denna fasadpanel målas med lämplig fasadfärg för att minska risken för skador på den nya panelen.

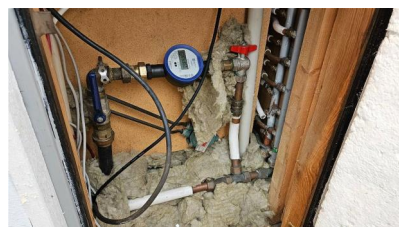
- Utanför altandörren vid köket finns skåp för inkommande vattenledning samt rörfördelningar.

Eftersom detta skåp inte är vattentätt finns risk för fuktskador i omkringliggande konstruktioner vid ett eventuellt läckage.

För att på ett tidigare sätt kunna upptäcka eventuella läckage, rekommenderas att läckagevarnare monteras i utrymmet. Det är också viktigt att utrymmet är uppvärmt för att minska risken för frysskador.

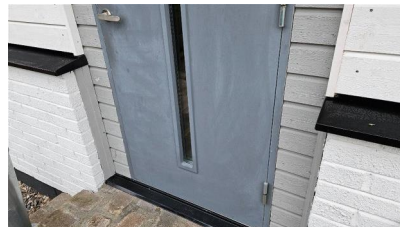
- Entrédörren är "matt" i färgen.

Detta innebär att det börjar bli tid för underhåll/vaxning/målning av dörren.

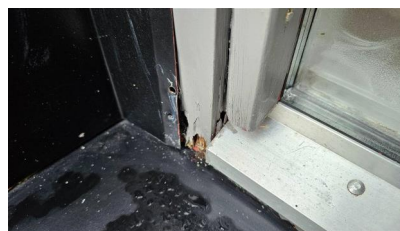
- En del plåtdetaljer till husets fönster är bristfälligt monterade/otäta samt finns en del otätheter mellan anslutningar av fönster/fasad/plåt.

Detta medför risk för att vatten kan tränga in i otätheterna, vilket med tiden kan leda till fuktrelaterade skador i omkringliggande konstruktioner.

- Det äldre fönstret på husets västra sida har rötskador, vilket troligtvis delvis beror på bristfällig plåtning. Vi rekommenderar att det rötskadade fönstret byts ut eller renoveras.

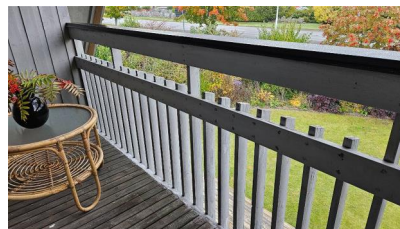
Balkongens räcke samt trallgolv är i behov av målning/underhåll/olja.

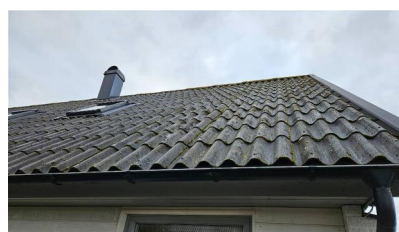
Yttertaket är äldre och det finns en del mossor på taket.

Takpannor, plåt detaljer och underlagstak har enligt vår bedömning en begränsad livslängd. Eftersom husets taktäckning är äldre har det ett minskat motstånd mot vatteninträning. Detta i sin tur kan leda till fuktskador på träläkt och vidare ner i underliggande konstruktioner.

Observera att yttertaket samt underlagstaket består av eternit, vilket innehåller asbest. Detta innebär att särskilda skyddsåtgärder måste vidtas vid arbete med taket.

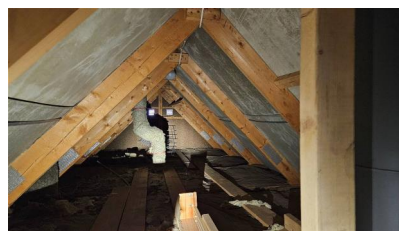
Nockvinden kunde inte besiktigas i sin helhet eftersom korrekt landgång inte finns samt att utrymmet delvis var fyllt med lösöre. Från vindsluckan noterades:

- Underlagstaket består av cementbaserade skivor.

Eftersom underlagstaket består av skivor utan yttre täckning av papp under takbeklädnaden, finns risk vid ogynnsam väderlek att regnvatten/snö tränger in i skivskarvar med läckage på vindsutrymmet som följd.

- Fuktkvoten uppmättes till 8,5% i takstol ovanför vindsluckan. Risk för mikrobiella skador föreligger vid en fuktkvot som överstiger 17% i furuvirke.

Vi rekommenderar att en kompletterande besiktning av vinden utförs när korrekt landgång monterats samt när utrymmet gjorts tillgängligt.

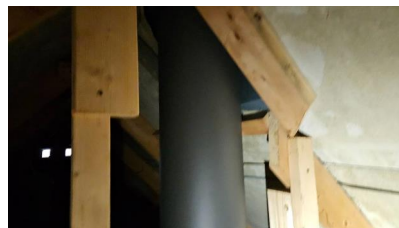
När skorstenen monterades av föregående fastighetsägare hamnade den mitt i en takstol, vilket innebär att takstolen har kapats.

Befintlig förstärkning/avväxling vid denna takstol rekommenderas att kontrolleras vidare utav en fackman för bedömning om detta är tillräckligt, eller om fler förstärkningar behövs.

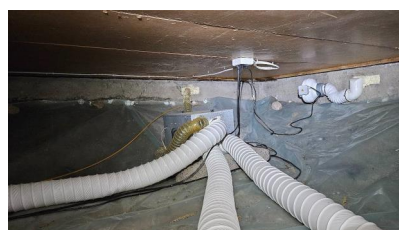
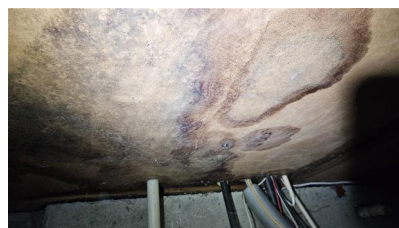
- Vid kontroll av konstruktionen i krypgrund uppmättes fuktvärden under kritisk fuktnivå för mikrobiell tillväxt. Fuktkvoten uppmättes till 10,5%.

- Avvikande lukt upplevs i krypgrunden.

Den avvikande lukten kommer troligtvis från det träskyddsbehandlade virke som finns i grunden. Eftersom grunden är undertrycksventilerad minskar risken för att den avvikande lukten sprider sig vidare till boendemiljön. Det är dock ingen garanti att lukten inte tar sig upp i bostaden över tid. Vid besiktningstillfället upplevdes ingen avvikande lukt i huset.

- Fuktbläckor finns på blindbotten vid luckan till grunden (under köket). Fastighetsägarna uppger att detta beror på ett äldre läckage i köket som uppstått innan de ägde huset. Inga förhöjda fuktvärden uppmättes på fläckarna vid besiktningstillfället.

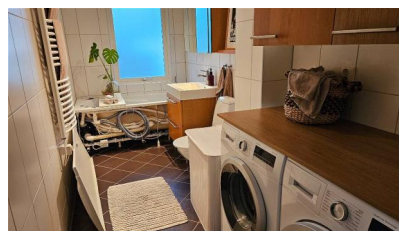
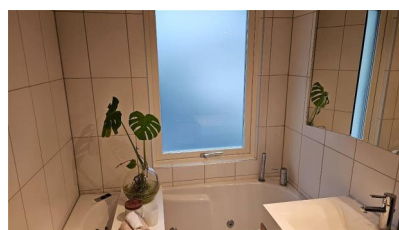
- Våtutrymmet har äldre yt-/tätskikt.

Eftersom funktionen, som innebär att ytskiktet/tätskiktet ska vara vattentätt, kan vara nedsatt finns en ökad risk att vatten tränger igenom ytskiktet/tätskiktet med vattensador i omkringliggande konstruktioner som följd.

- Avloppsavledning från tvättmaskinen sker i en väggslits, vilket saknar tätskikt. Detta medför risk för fuktsador vid ett eventuellt läckage. Rekommenderar att läckagevarnare monteras i slitsen.

- Fönster är placerat vid badkaret.

- Golvlutning mot golvbrunnen är bristfälligt.

- Otätheter finns vid dörrtröskel/dörrkarm.

Detta medför risk för fuktsador på fönster och väggkonstruktionen. För att minska risken för skador rekommenderas att man skyddar fönstret mot vattenbegjutning, exempelvis med ett draperi.

För att minska risken för skador rekommenderas att man undviker att vattenbegjuta golvytan i utrymmet.

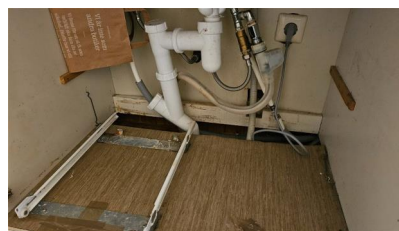
- Fuktskydd saknas i diskbänksskåp.

Utän fuktskydd är det svårt att upptäcka läckage från exempelvis rörledningar. Vatten kan då tränga in i omkringliggande konstruktioner och orsaka fuktskador.

För att upptäcka eventuella läckage, installera ett fuktskydd.

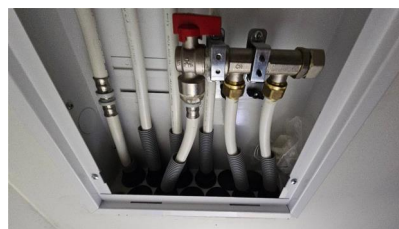
Fördelarskåp för vatten finns i klädskåparen.

I fördelarskåpet noterades att rören/slangarna inte kommer upp vinkelrätt, vilket innebär risk för att otätheter kan uppstå i skåpet, vilket kan leda till fuktskador i omkringliggande konstruktioner vid ett eventuellt läckage.

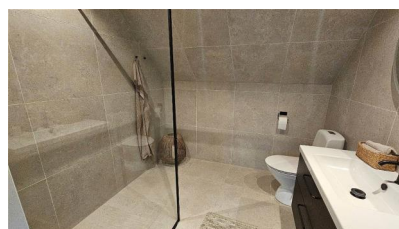
Dörren till utrymmet är placerad nära duschzonen.

Detta medför risk för fuktskador på dörr, väggkonstruktionen och angränsande utrymme.

Fastighetsägarna har monterat en duschvägg för att minska risken för vattenbegjutning mot dörren.
