Besiktningssprotokoll

Försäkringsbesiktning för Anticimex Säljarsförsäkrat

Fastighetsbeteckning: Yngsjö 3:196	
Fastighetsadress: Flisvägen 2b	
Postnummer: 296 72	Ort: Yngsjö

Besiktningdatum: 2024-06-07	Protokollnummer: 68306241
Temperatur: 16 °C	Väderlek: Molnigt
Tekniker: Dan Jönsson	
E-post: dan.jonsson@anticimex.se	
Kontor: Kristianstad	
Närvarande: Ägare, Hans och Margareta Holck-Clausen Mäklare, Jenz Mårtansson

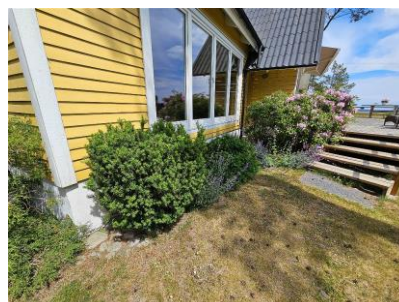
Växter finns i anslutning till grundmur.

När det finns rabatter och växter nära grundmuren finns risk att fukt stannar kvar i väggarna. Detta kan i sin tur orsaka invändiga fuktskador. Växternas rötter kan också skada grundmuren och sätta dräneringsledningen ur funktion.

Området närmast huset rekommenderas att vara fritt från växtlighet.

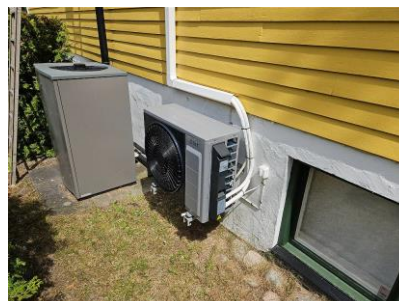
Kondensvatten från luft/luft-värmepumpens utedel leds inte bort från husgrunden. Detta medför ökad risk för att vatten tränger in i anslutande konstruktioner, vilket i sin tur kan leda till fuktrelaterade skador. Observera att besiktning av byggnadens värmesystem eller värmepumpen inte har ingått i uppdraget.

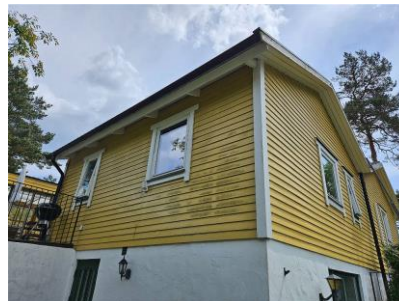
Fasadpanelen, vindskivor och övriga trädetaljer är i behov av målning/underhåll.

Fasadbeklädnad och träkonstruktioner där målningsbehov finns riskerar att få fukt- och rötskador på grund av sämre vattenavvisande förmåga. För att öka livslängden på fasadbeklädnaden rekommenderas målning och underhåll.

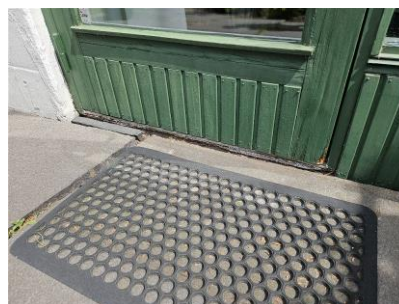
- Dörr är i behov av målning/underhåll.
Dörrar där målningsbehov finns riskerar att få fukt- och rötskador på grund av sämre vattenavvisande förmåga.
För att öka livslängden på dörr rekommenderas målning och underhåll.

- Tröskelbleck saknas under dörr.
Avsaknad av tröskelbleck medför att det finns risk för att vatten kan rinna in och orsaka fuktskador på tröskel och/eller i kringliggande vägg och bjälklag.

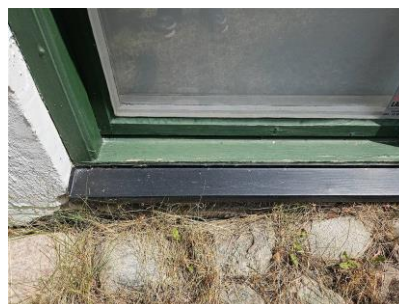
Inneglasat i takfönster i sovrum syd är spruckit.

Fönster på huset är i behov av målning/underhåll.

Fönsterbågar och fönsterkarmar där målningsbehov finns riskerar att få fukt- och rötskador på grund av sämre vattenavvisande förmåga.

För att öka livslängden på fönster rekommenderas målning och underhåll.

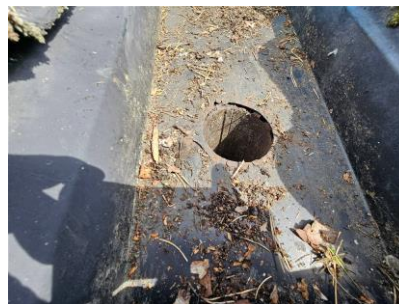
Lövsilar finns inte. När det saknas lövsilar så finns det risk att det blir stopp i dagvattenledningen. Här är utloppsroret synligt vid parkering och rensbart. För att hindra stopp i dagvattenledningar rekommenderas komplettering av lövsilar.

Stuprörsanslutning till ränna är rostig och har lossnat från ränna. Detta kan leda till läckage, vilket i sin tur innebär risk för fuktskador på omkringliggande konstruktion. Kontakta fackman för råd och åtgärd.

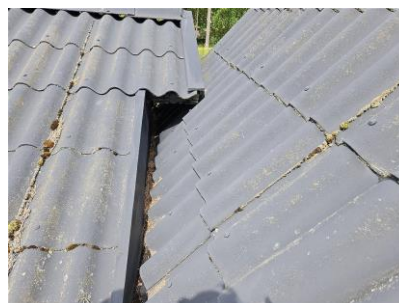
Yttertaket är äldre.

Eternitpannor och plåtdetaljer har enligt vår bedömning en begränsad livslängd. Eftersom husets taktäckning är äldre har det ett minskat motstånd mot vatteninträning. Detta i sin tur kan leda till fuktskador på träläkt och vidare ner i underliggande konstruktioner.

Inbyggd ränna finns mellan yttertak.

Eftersom vatten från taket avleds med inbyggd rännor finns en ökad risk för fuktskador i omkringliggande konstruktioner. Vanliga orsaker till fuktskador är läckage på grund av skräpfyllda rännor.

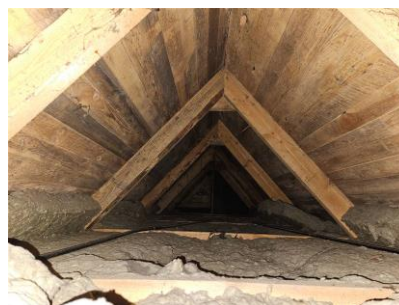
Vid kontroll av vinden har fuktvärden under kritisk fuktnivå för mikrobiell tillväxt uppmätts, dock finns mikrobiell påväxt på underlagstak.

Fuktkvoten i underlagstak/takbjälkar uppmättes till 8 % där risk för mikrobiell påväxt föreligger över 17 %.

Den upptäckta mikrobiella påväxten på underlagstaket är ett tecken på att vinden har tillförts eller tillförs fukt inifrån bostaden. Observera att besiktning av bostadens ventilationssystem inte har ingått i uppdraget.

För att komma tillrätta med detta kan fuktillförseln inifrån bostaden behöva minskas. Det kan göras genom att ventilationen i bostaden förbättras samt att eventuella otätheter i vindsbjälklaget (tak-/väggvinklar, taklucka med mera) tätas. Läs Anticimex faktablad om uppvärmda vindsutrymmen för tips och råd.

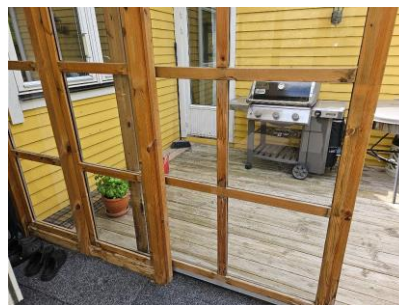
Rinmärken efter kondens syns på dörr- och fönsterpartier.

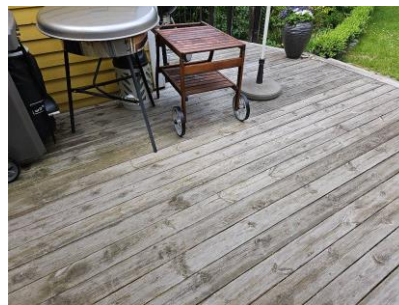
Trallgolv på altaner är i behov av oljning/underhåll.

Träkonstruktioner där underhållsbehov finns riskerar att få fukt- och rötskador på grund av sämre vattenavvisande förmåga. För att öka livslängden på fasadbeklädnaden rekommenderas målning och underhåll.

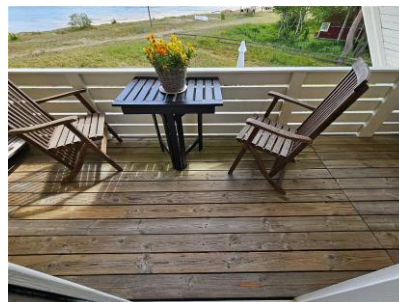
Taket under trallgolv på balkong kunde inte besiktas då trallen döljer takets yta.

Vi rekommenderas att trätrallen demonteras så att en kompletterande besiktning kan utföras.

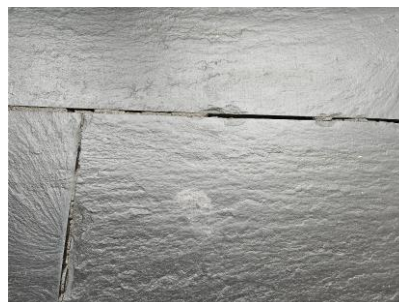
Klinker har släppt från underlaget ("Bom") och fog har lossnat.

Felet som uppstått är att vidhäftningen mellan klinker och underlag har upphört. Sk "bom/ bomljud".

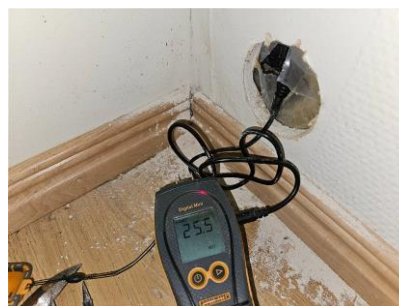
Vid kontroll av väggkonstruktion uppmättes fuktvärden över kritisk nivå för mikrobiell tillväxt och viss avvikande lukt upplevdes.

Källargrundmurar med påreglade isolerade ytterväggar bestående av obehandlad väggregel utan fuktskydd, isol, plastfolie och gips. Denna konstruktion får ofta skador på grund av naturlig fuktvandring. Fuktkvoten uppmättes till 26 % där risk för mikrobiell påäxt föreligger över 17 %.

Vi rekommenderar en fördjupad undersökning för att bedöma orsak och omfattning. Det är viktigt att tänka på att denna rekommendation om fördjupad undersökning gäller hela soutterrängplan med denna konstruktion. En fördjupad undersökning leder oftast till en rekommendation om att organiskt material tas bort och ersätts med en fuktsäker konstruktion.

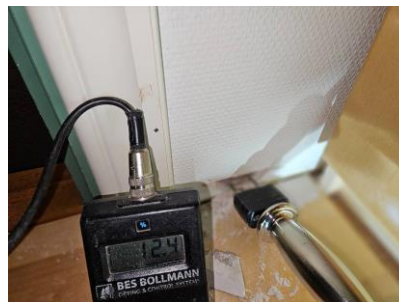
Vid kontroll av väggssyllar uppmättes fuktvärden under kritisk nivå för mikrobiell tillväxt och normal lukt upplevdes.

Fuktkvoten uppmättes till 12 % där risk för mikrobiell påväxt föreligger över 17 %.

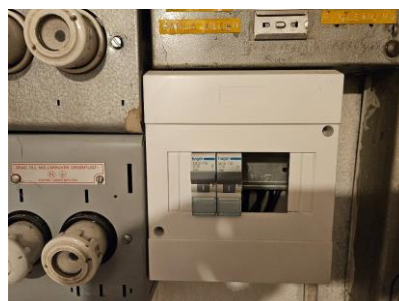
Proppskåpet saknar skyddshölje.

Kontakta en elektriker för kontroll och åtgärd.

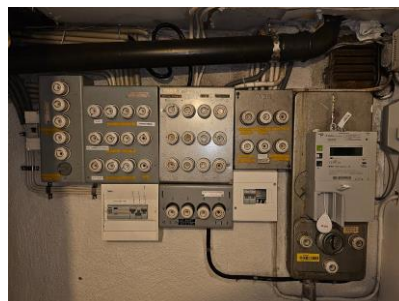
- Gruppförteckning över elcentralen saknas och någon säkring är omärkt. "Gruppförteckning" är en lista som ska vara placerad vid elcentralen. Den visar vilka säkringar som är anslutna till vilka armaturer, vägguttag och apparater. Den är också till för att underlätta vid felsökning och elarbeten. Kontakta en elektriker för att upprätta en gruppförteckning som placeras i närheten av elcentralen.

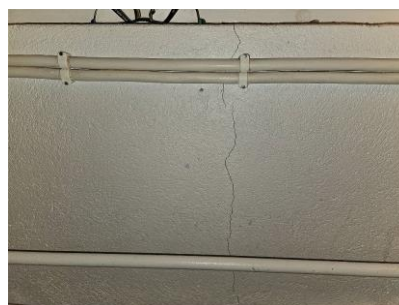
Spricka finns i vägg.

Denna bedöms inte ha lett till bakomliggande skador.

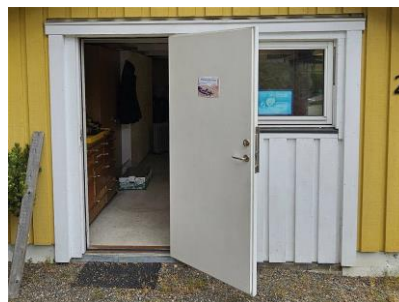
Garagets port har byggts igen då garaget använts som verkstad och hobbyrum. Detta går att återställa om garageplats önskas.

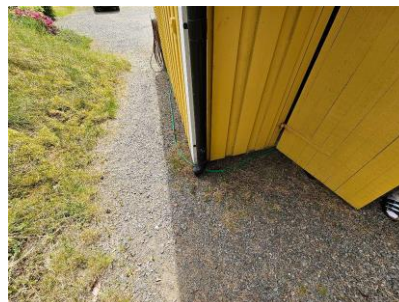
Stuprör är inte anslutna till markledning.

Stuprör som inte är anslutet till markledning kan medföra en ökad fuktbelastning på grundmur/sockel som i sin tur kan leda till fuktrelaterade skador.

Vi rekommenderar att vatten leds bort från grundmuren.

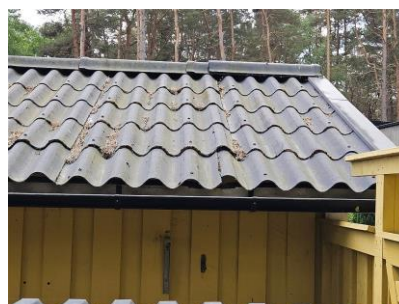
Yttertaket är äldre.

Takpannor, plåtdetaljer och underlagspapp har enligt vår bedömning en begränsad livslängd. Eftersom husets taktäckning är äldre har det ett minskat motstånd mot vatteninträning. Detta i sin tur kan leda till fuktskador på träläkt och vidare ner i underliggande konstruktioner.
