Besiktningssprotokoll

Försäkringsbesiktning för Anticimex Säljarsförsäkrat

Fastighetsbeteckning: Dante 9	
Fastighetsadress: Kung Nils Väg 45	
Postnummer: 291 65	Ort: Kristianstad

Besiktningdatum: 2024-09-19	Protokollnummer: 68525038
Temperatur: 10 °C	Väderlek: Klart
Tekniker: Dan Jönsson	
E-post: dan.jonsson@anticimex.se	
Kontor: Kristianstad	
Närvarande: Mäklare, Mårtenssons Mäklare.

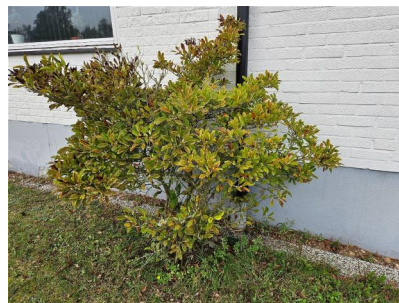
Marken lutar mot huset.

Detta innebär en ökad fuktbelastning mot grunden vilket i sin tur kan orsaka fuktskador i huset.

Växt finns i anslutning till byggnaden.

När det finns rabatter och växter nära byggnaden finns risk att fukt stannar kvar i väggarna. Detta kan i sin tur orsaka invändiga fuktskador. Växternas rötter kan också skada grundmuren och sätta dräneringsledningen ur funktion.

Området närmast huset rekommenderas att vara fritt från växtlighet.

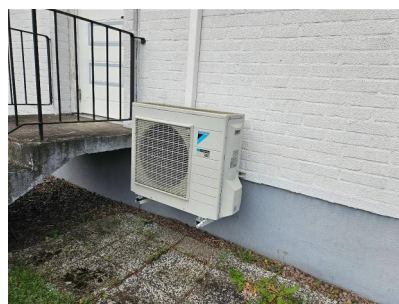
Kondensvatten från luftvärmepumpens utedel leds inte bort från husgrunden.

Detta medför ökad risk för att vatten tränger in i anslutande konstruktioner, vilket i sin tur kan leda till fuktrelaterade skador. Observera att besiktning av byggnadens värmesystem eller värmepumpen inte har ingått i uppdraget.

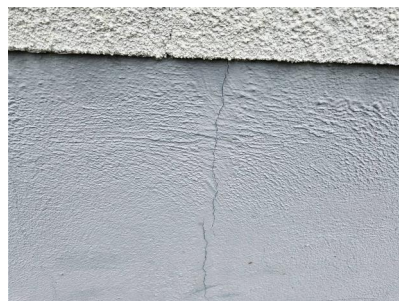
Sprickor finns i sockel på bostad.

Dessa bedöms inte ha lett till bakomliggande skador.

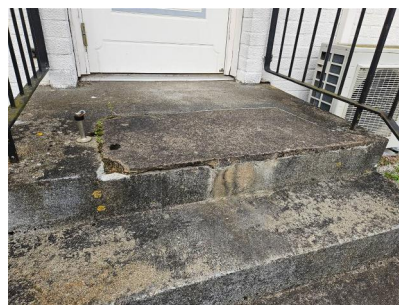
Sprickor finns i trappa.

Detta kan leda till fukt- och frysskador i konstruktionen.

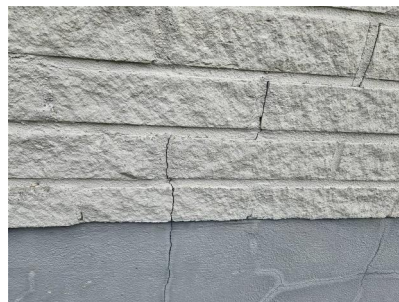
Sprickor finns i tillbyggnadens tegelfasad ut- och invändigt under fönster.

Vi rekommenderar att fackman kontaktas för att bedöma orsak och omfattning samt åtgärd.

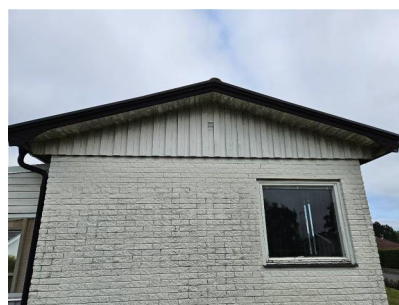
Gavelpanelen är i behov av målning/underhåll.

Beklädnad och träkonstruktioner där målningsbehov finns riskerar att få fukt- och rötskador på grund av sämre vattenavvisande förmåga. För att öka livslängden på fasadbeklädnaden rekommenderas målning och underhåll.

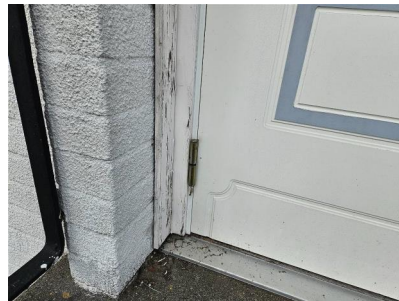
Dörr är i behov av målning/underhåll.

Dörrar där målningsbehov finns riskerar att få fukt- och rötskador på grund av sämre vattenavvisande förmåga.

För att öka livslängden på dörr rekommenderas målning och underhåll.

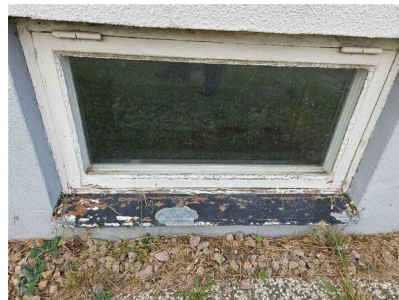
Äldre fönster och källarfönster på huset är i behov av målning/underhåll.

Fönsterbågar och fönsterkarmar där målningsbehov finns riskerar att få fukt- och rötskador på grund av sämre vattenavvisande förmåga.

För att öka livslängden på fönster rekommenderas målning och underhåll.

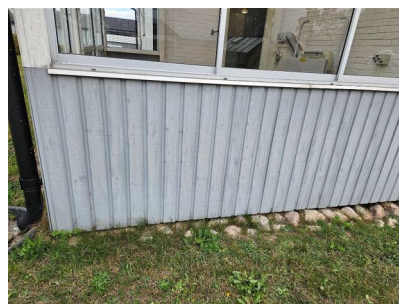
- Avståndet mellan fasadbeklädnaden och marken är inte tillräckligt.

Eftersom fasadbeklädnaden avslutas för nära mark finns risk för att fukt från marken suggs upp i fasadpanelens nederkant. Detta kan orsaka fuktrelaterade skador i fasadbeklädnaden och bakomliggande konstruktioner.

- Fasadpanelen är i behov av målning/underhåll.

Fasadbeklädnad och träkonstruktioner där målningsbehov finns riskerar att få fukt- och rötskador på grund av sämre vattenavvisande förmåga. För att öka livslängden på fasadbeklädnaden rekommenderas målning och underhåll.

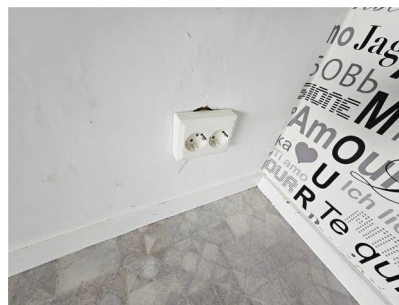
🔍 Golv sviktar i hörnet av rummet.

Jordad uttagskåpa finns monterad på ojordad eluttag.

Kontakta fackman för att bedöma orsak och omfattning samt åtgärd.

Då uttaget är ojordat ska uttagskåpan vara ojordad. Montera rätt typ av uttagskåpa.

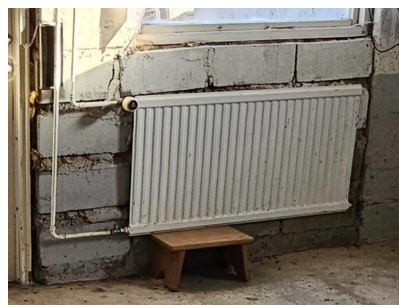
Radiator i hobby- och i förrådsrum i källaren är inte fixerade.

När radiatorer inte är fixerade kan kopplingarna lossna med läckage som följd.

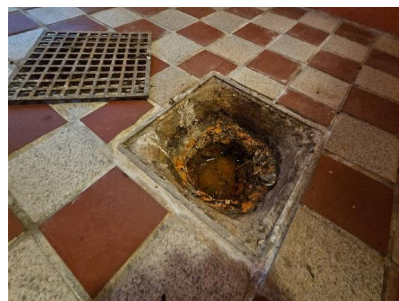
Gjutjärnsbrunnen är rostangripen.

Golvbrunn i utrymmet och i andra rum o källaren är i dåligt skick.

Dessa bör bytas ut vid en framtida renovering.

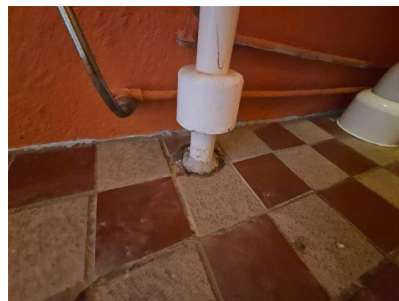
Avloppsrör är löst i anslutning till rör i golv.
Kontakta fackman för råd och åtgärd.

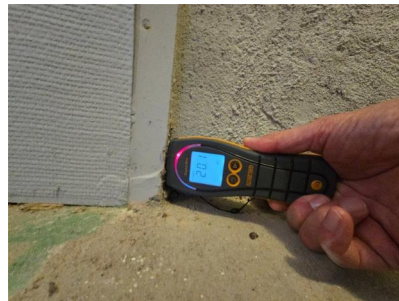
Q Utrymmet har påreglade källarväggar.

Påreglade källarväggar har en naturlig fuktpåverkan från mark. Detta leder till mikrobiella skador (angrepp av mikroorganismer) som i sin tur leder till att mikrobiell lukt sprids till boendemiljön. Fuktkvot visade 20 % där Risk för mikrobiell påväxt föreligger över 17 %.

Vi rekommenderar att väggen demonteras och ersätts med fuktsäker konstruktion.

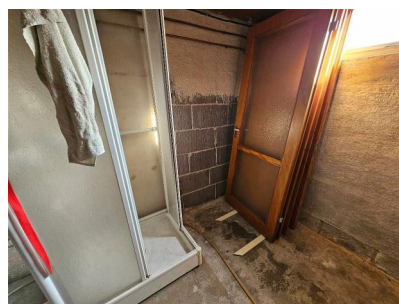
Q Blå lättbetong finns i byggnaden.

Denna typ av lättbetong är i vissa fall radonhaltig.

Vi rekommenderar en radonmätning eller att du kontrollerar om radonmätning har genomförts tidigare.

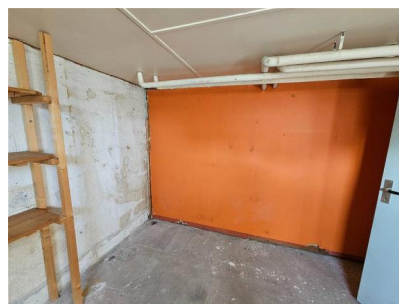
P Påreglade innerväggar i källare.
Se notering Allmänt hela källare.

I en källare av denna typ finns det alltid en naturlig fuktpåverkan utifrån mot källarens golv samt ytterväggar. Det utvändiga fuktskyddet är äldre och kan ha en nedsatt funktion pga. dess ålder. Det är inte alltid det viktigaste att omdränga en källare av denna typ om man inte upplever stora problem med fuktgenomslag på ytterväggarna. Utan det som är viktigt att tänka på är att undvika organiskt/täta material (trähyllor, trösklar, trägolv, tapeter, linoleum/plastgolv, täta vägg/golvfärger, trälistor m.m) mot källarens ytterväggar samt golv då dessa ytor har en naturlig fuktpåverkan utifrån som kan leda till att avvikande lukt uppstår som kan sprida sig vidare till boendemiljön. Det är också viktigt att källaren hålls uppvärmd och eventuellt kan en avfuktare användas för att förbättra klimatet i källaren. De ytskikt som lämpar sig i en källare av denna typ är puts på ytterväggar som målas med lämplig färg (exempelvis silikat) och på golven är det bra om man har rent betonggolv alternativt målat med rätt typ av färg eller beläggning med klinker.

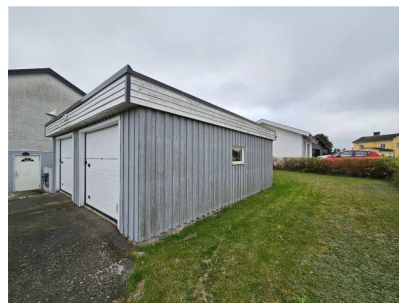
Fasad- och sargpanelen är i behov av målning/underhåll.

Fasadbeklädnad och träkonstruktioner där målningsbehov finns riskerar att få fukt- och rötskador på grund av sämre vattenavvisande förmåga. För att öka livslängden på fasadbeklädnaden rekommenderas målning och underhåll.

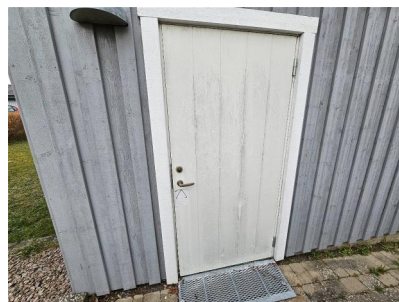
Dörr är i behov av målning/underhåll.

Dörrar där målningsbehov finns riskerar att få fukt- och rötskador på grund av sämre vattenavvisande förmåga.

För att öka livslängden på dörr rekommenderas målning och underhåll.

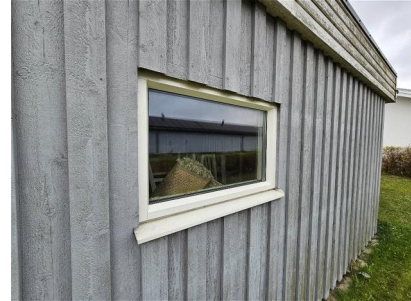
Överbleck saknas ovan fönster.

Avsaknad av bleck ovanför fönster medför en ökad risk för att vatten kan rinna in och orsaka fuktrelaterade skador i omkringliggande konstruktioner.
