Besiktningssprotokoll

Försäkringsbesiktning för Anticimex Säljarsförsäkrat

Fastighetsbeteckning: Hovrätten 39	
Fastighetsadress: Västra Storgatan 7	
Postnummer: 291 32	Ort: Kristianstad

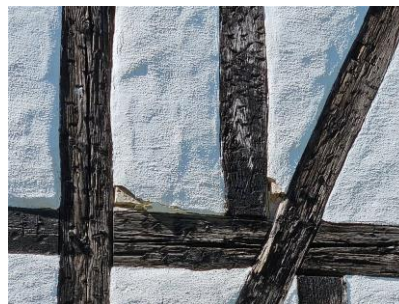
Putssläpp finns på något enstaka ställe.
Kontakta fackman för råd och åtgärd.

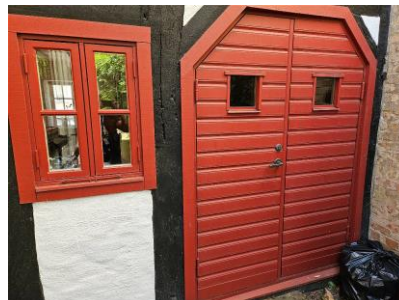
Dörr är i behov av målning/underhåll.

Dörrar där målningsbehov finns riskerar att få fukt- och rötskador på grund av sämre vattenavvisande förmåga.

För att öka livslängden på dörr rekommenderas målning och underhåll.

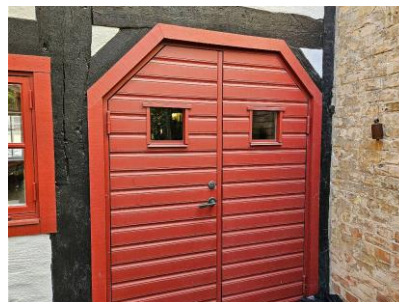
Överbleck saknas ovan dörr.

Avsaknad av bleck ovanför dörren medför att det finns risk för att vatten kan rinna in och orsaka mikrobiella skador (angrepp av mikroorganismer) på tröskel och/eller i kringliggande vägg och bjälklag.

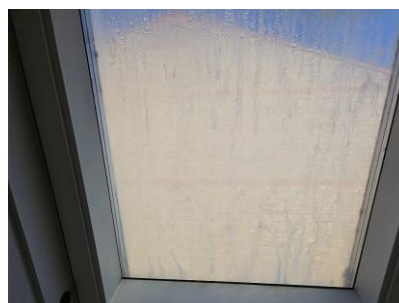
Takfönster av isolerglas är punkterade (missfärgade/imma mellan rutorna).

Isolerglas som är punkterade tyder på att tätningen mellan rutorna är bristfälliga.

Kontakta glasmästare för åtgärdsförslag och bedömning av omfattningen av ett eventuellt fönsterbyte.

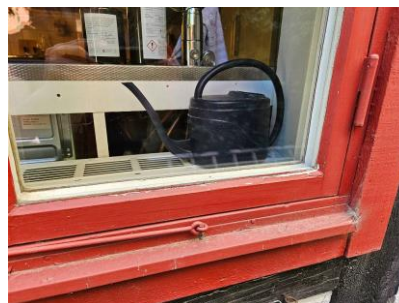
Fönster på huset är i behov av målning/underhåll.

Fönsterbågar och fönsterkarmar där målningsbehov finns riskerar att få fukt- och rötskador på grund av sämre vattenavvisande förmåga.

För att öka livslängden på fönster rekommenderas målning och underhåll.

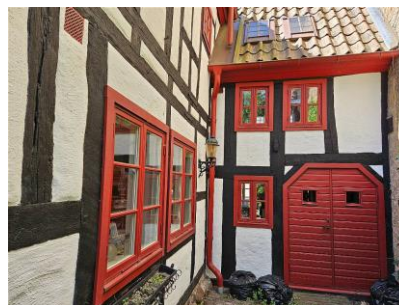
Överbleck saknas ovan fönster.

Avsaknad av bleck ovanför fönster medför en ökad risk för att vatten kan rinna in och orsaka fuktrelaterade skador i omkringliggande konstruktioner.

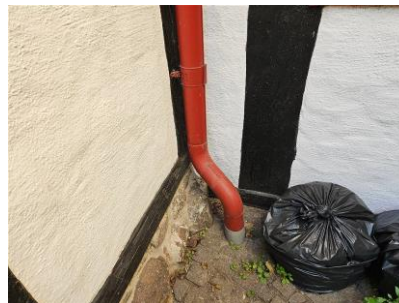
Lövsilar finns inte.

När det saknas lövsilar så finns det risk att det blir stopp i dagvattenledningen.

För att hindra stopp i dagvattenledningar rekommenderas komplettering av lövsilar.

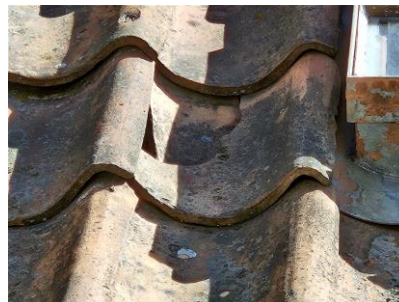
Vid besiktning av yttertaket från gatan noterades att enstaka takpannor är skadade.

De skadade/spruckna takpannorna medför risk för fuktskador på underliggande konstruktioner.

Kontakta fackman för råd och åtgärd.

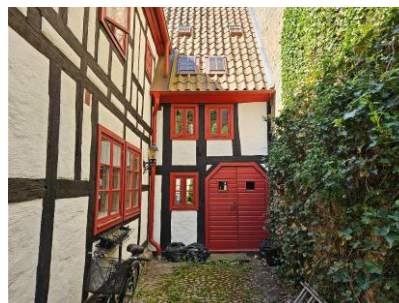
Vid besiktningstillfället kunde inte yttertaket beträdas på grund av hög höjd.

För en komplett besiktning av taket rekommenderas att du anlitar en takspecialist.

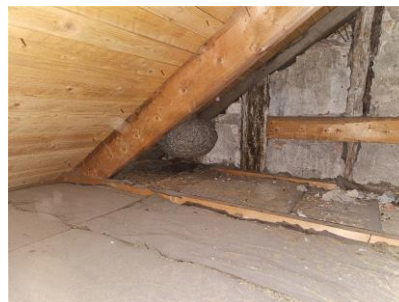
Äldre getingbo finns på vinds västra ände.
Vi rekommenderar att detta tas bort.

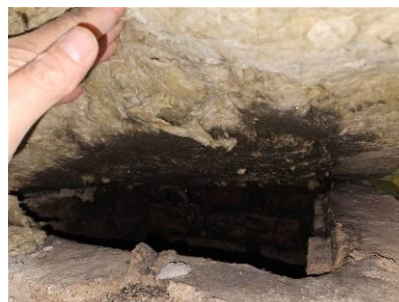
Skorsten är nedtagen och slutar på vind. Kanaler är inte plomberade utan möjligt luftläckage finns innefrån bostad.

Kontakta fackman för råd och åtgärd.

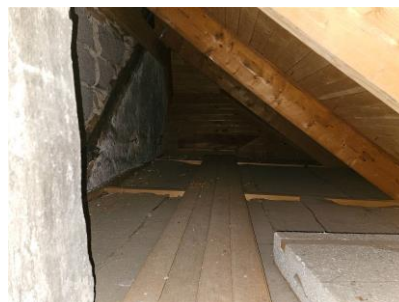
Vid kontroll av vinden uppmättes fuktvärden under kritisk fuktnivå för mikrobiell tillväxt och en normal lukt upplevdes.
Fuktkvoten i underlagstak/takbjälkar uppmättes till < 8 % där risk för mikrobiell påväxt föreligger över 17 %.

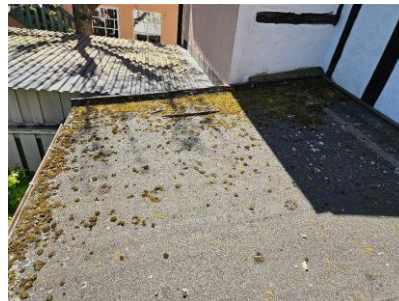
Takpappen på vinterträdgård har blåsor och sprickor.

Blåsor och sprickor på takpappen innebär att fuktskyddet har nedsatt funktion, vilket kan leda till fuktskador i underliggande konstruktioner.

Vi rekommenderar att du kontaktar en takläggare för en fördjupad undersökning för att bedöma orsak och omfattning.

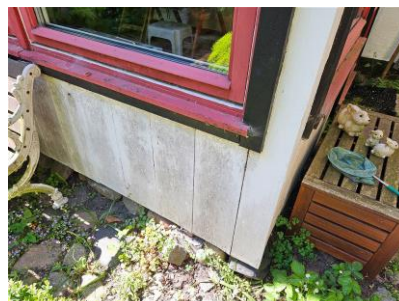
Fasadpanelen är i behov av målning/underhåll.

Fasadbeklädnad och träkonstruktioner där målningsbehov finns riskerar att få fukt- och rötskador på grund av sämre vattenavvisande förmåga. För att öka livslängden på fasadbeklädnaden rekommenderas målning och underhåll.

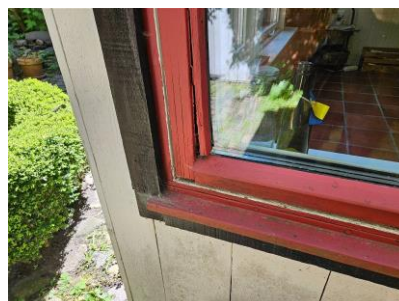
Fönster på huset är i behov av målning/underhåll.

Fönsterbågar och fönsterkarmar där målningsbehov finns riskerar att få fukt- och rötskador på grund av sämre vattenavvisande förmåga.

För att öka livslängden på fönster rekommenderas målning och underhåll.

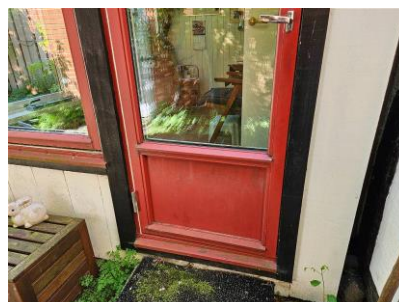
Dörr är i behov av målning/underhåll.

Dörrar där målningsbehov finns riskerar att få fukt- och rötskador på grund av sämre vattenavvisande förmåga.

För att öka livslängden på dörr rekommenderas målning och underhåll.

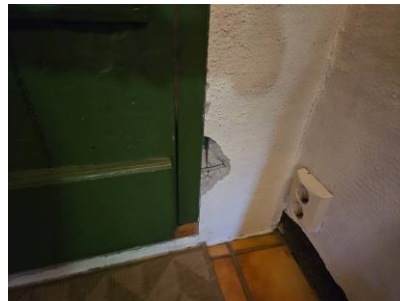
Mindre putsskada vid ytterdörr.
Kontakta fackman för råd och åtgärd.

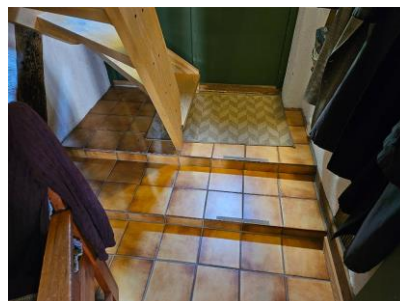
Klinker har släppt från underlaget ("Bom").

Felet som uppstått är att vidhäftningen mellan klinker och underlag har upphört. Sk "bom/ bomljud".

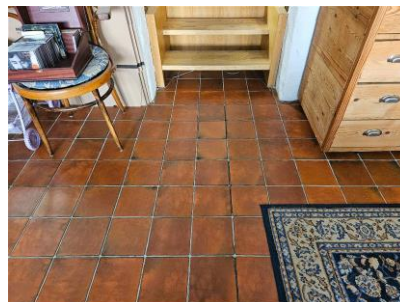
Klinker har släppt från underlaget ("Bom").

Felet som uppstått är att vidhäftningen mellan klinker och underlag har upphört. Sk "bom/ bomljud".

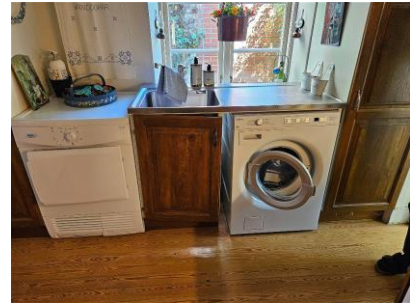
- ⚠ - Upphångningsbygel på avloppslang från diskmaskinen ej monterad i vägg.
När upphångningsbygel inte är monterad i vägg ökar risken för brott på slangen med läckage som möjlig följd.
För att hindra brott på avloppsslang rekommenderas infästning av upphångningsbygel i vägg.
- Fuktskydd saknas i diskbänkskåp samt under vitvaror.
Utan fuktskydd är det svårt att upptäcka läckage från rörledningar.
För att upptäcka eventuella läckage, installera ett fuktskydd.
- Tvättmaskin finns i utrymmet som saknar vattentätt golv. Vi rekommenderar att denna flyttas till vattensäkert utrymme.

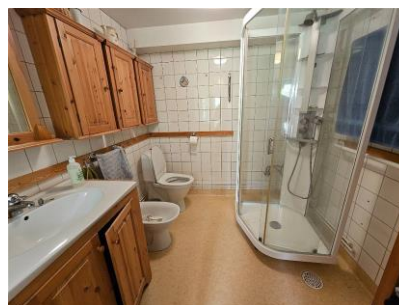
Våtutrymmet har äldre yt-/tätskikt.

Utrymmet är äldre och har passerat tiden för sin tekniska livslängd.

Renovering av utrymmet rekommenderas. Kontakta en behörig våtrumsentreprenör för en renovering. I samband med renoveringen bör omkringliggande konstruktioner kontrolleras för att upptäcka eventuella följskador.

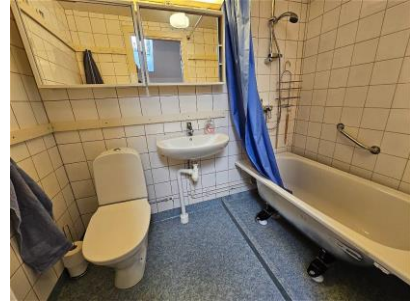
Våtutrymmet har äldre yt-/tätskikt.

Utrymmet är äldre och har passerat tiden för sin tekniska livslängd.

Renovering av utrymmet rekommenderas. Kontakta en behörig våtrumsentreprenör för en renovering. I samband med renoveringen bör omkringliggande konstruktioner kontrolleras för att upptäcka eventuella följskador.

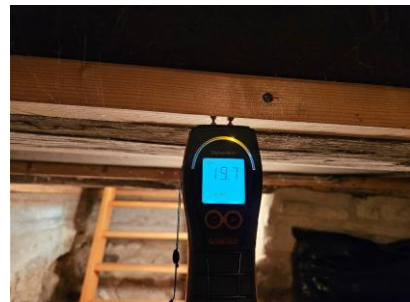
Vid kontroll av konstruktion i matkällare uppmättes fuktvärden över kritisk fuktnivå.

Matkällare med bjälklag av organiskt material kan få fuktskador på grund av naturlig fuktpåverkan. Detta kan resultera i mikrobiella skador. Fuktkvoten uppmättes till 19 - 21 % där risk för mikrobiell påväxt föreligger över 17 %.

För att undvika detta så måste matkällarens klimat bli torrare. Vi rekommenderar att avfuktare installeras.
