Besiktningssprotokoll

Försäkringsbesiktning för Anticimex Säljarsförsäkrat

Fastighetsbeteckning: Vanneberga 34:106	
Fastighetsadress: Landövägen 486	
Postnummer: 291 69	Ort: Fjälkinge

Besiktningdatum: 2024-05-17	Protokollnummer: 68271485
Temperatur: 14 °C	Väderlek: Klart
Tekniker: Andreas Karlsson	
E-post: a.karlsson@anticimex.se	
Kontor: Kristianstad	
Närvarande: Agneta Nilsson, Fastighetsägare Son till fastighetsägaren. Jenz Mårtensson, Mårtensson Mäklare AB

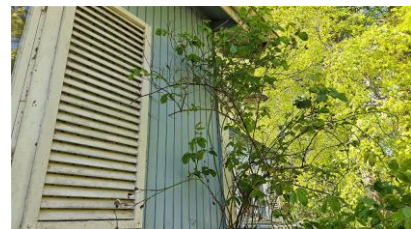
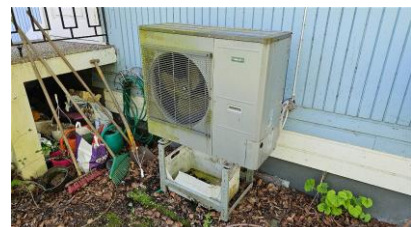
- Marken lutar mot huset.
Detta innebär en ökad fuktbelastning mot grunden vilket i sin tur kan orsaka fuktskador i huset.

- Växter finns i anslutning till byggnaden.
När det finns rabatter och växter nära byggnaden finns risk att fukt stannar kvar i väggarna. Detta kan i sin tur orsaka invändiga fuktskador. Växternas rötter kan också skada grundmuren och sätta dräneringsledningen ur funktion. Området närmast huset rekommenderas att vara fritt från växtlighet.

- Kondensvattnet från luft/vattenvärme pumpen samlas upp i ett kärl under utedelen. Viktigt att kärlet töms regelbundet för att undvika översvämning och att vatten rinner in mot grundmuren.

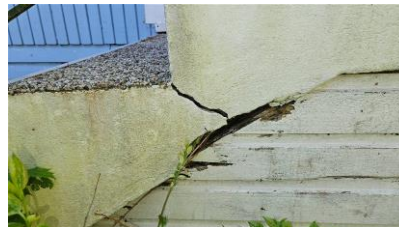
Utvändigt / Trapp

Entrétrappan är sprucken och i behov av renovering. Vi rekommenderar att murare/fackman kontaktas som kan kontrollera orsak samt hjälpa er med rätt typ av åtgärd.

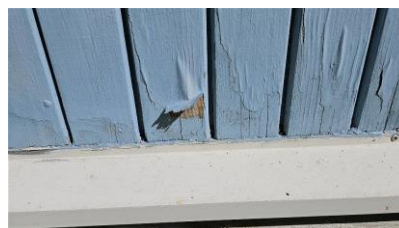
Utvändigt / Fasad

Fasadpanelen är i behov av underhåll/ målning samt finns några rötskadade panelbrädor som är i behov av byte. Fasadbeklädnad och träkonstruktioner där målningsbehov finns riskerar att få fukt- och rötskador på grund av sämre vattenavvisande förmåga. För att öka livslängden på fasadbeklädnaden rekommenderas målning och underhåll. I samband med ommålning rekommenderas att de rötskadade panelbrädorna byts ut och att bakomliggande färg skrapas bort.

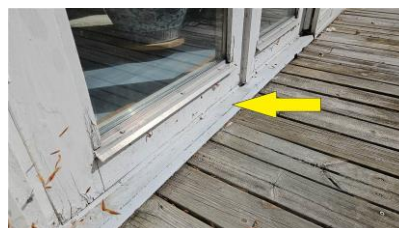
Utvändigt / Dörrar

- Dörrar är i behov av målning/underhåll. Dörrar där målningsbehov finns riskerar att få fukt- och rötskador på grund av sämre vattenavvisande förmåga. För att öka livslängden på dörr rekommenderas målning och underhåll.

- Tröskelblecket till altandörr mot syd har bakfall vilket lett till fuktpåverkan av tröskeln samt saknas tröskelbleck till entrédörr och balkongdörren.

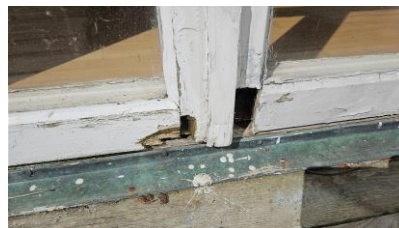
Altandörr från vinkeln, uterumsdörr (den blå) samt tröskel till källardörren är rötskadad. Vi rekommenderar att fackman kontaktas som kan hjälpa er med rätt typ av åtgärd.

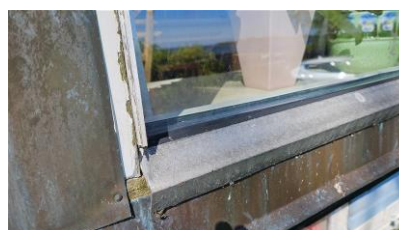
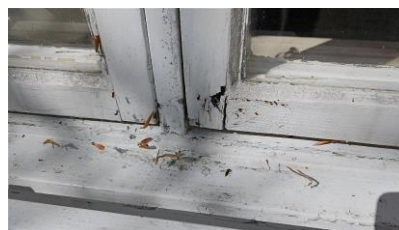
Utvändigt / Fönster

- Fönster är i behov av målning/underhåll, dropplist till fönster på burspråket har lossnat och några fönsterbågar har rötskador. Fönsterbågar och fönsterkarmar där målningsbehov finns riskerar att få fukt- och rötskador på grund av sämre vattenavvisande förmåga. Vi rekommenderar att skadade fönster byts ut innan målning/underhåll utförs.

- Bostadens isolerglasfönster är äldre.

Befintliga fönster är äldre vilket betyder att tätningen mellan fönsterrutorna kan vara sämre. Detta kan leda till att missfärgning/imma kan uppstå mellan glasrutorna.

- Fönster på övre plan mot öst (vattnet) har skadat fönsterglas. Vi rekommenderar att skadad fönsterkassett byts ut.

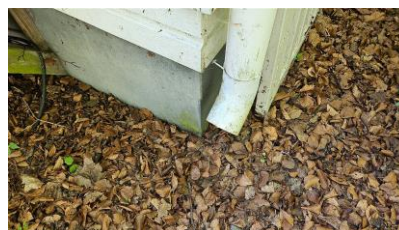
Utvändigt / Hängrännor / Stuprör

- Stuprör är inte anslutet till markledning och avslutas intill grunden. Stuprör som inte är anslutet till markledning kan medföra en ökad fuktbelastning på grundmur/sockel som i sin tur kan leda till fuktrelaterade skador/ fuktgenomslag i källaren.

- Hängrännor är skräpfyllda.

Eftersom hängrännor är fulla med skräp finns risk för fuktskador på fasad och sockel då vatten kan svämma över. Viktigt att hängrännorna rensas regelbundet minst 2 gånger om året.

- Hängrännor/stuprör saknas på verandan. Vi rekommenderar att hängrännor/stuprör monteras.

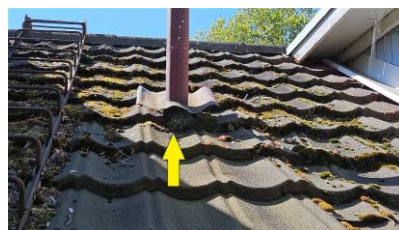
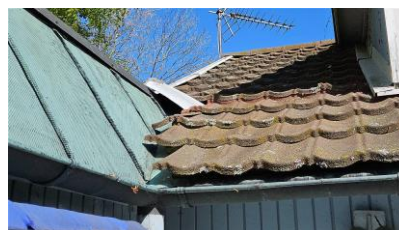
Utvändigt / Tak

Yttertaket på originalbyggnaden har besiktats från mark och från takstege. Från dessa platser kunde följande noteras:

- Avluftningsröret samt skorstensplåten ansluter bristfälligt mot takplåten.
- Några ståndskeivor till takkuporna har släppt från sin infästning.
- Foamtätning saknas mellan takplåtens profil och fönsterbleck.
- Rännviden mellan originalbyggnad samt vinkel är felaktigt utförd.
- Takpappen ovan takkuporna är äldre.
- Vindskiva mot öst har rötskador och vindskiveplåten har släppt i ovankant.

Ovanstående noteringar innebär att yttertaket har ett nedsatt skydd med ökad risk för takläckage. Vi rekommenderar att takfackman kontaktas för att hjälpa er med lämplig typ av åtgärd. I samband med åtgärd är det viktigt att underliggande konstruktioner kontrolleras för eventuella följskador.

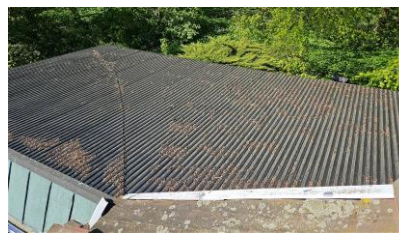
På yttertaket ovan vinkeln noterades följande:

- Taktäckningen är inte anpassad till taklutningen vilket medför en försämrade avrinning med ökad risk för takläckage vid anslutningar samt infästningspunkter. Vid besiktningstillfället noterades också en del skräp uppe på taket som bör städas bort.
- Tätningsskiva saknas mellan takanslutningen mellan den falsade plåten ochnockplåten. Risk finns att vatten/ snöyr kan blåsa in och orsaka fuktpåverkan av underliggande konstruktioner.

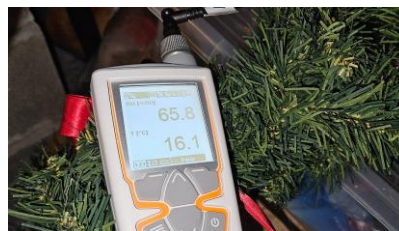
Utvändigt / Krypgrund

Krypgrund har inte gått att besikta i sin helhet då den är fylld med lösöre. Från luckan noterades följande:

- Bjälklaget i grunden är av betong vilket är bra då denna konstruktion är mer fukttålig än ett traditionellt bjälklag av trä. Vid luftfuktighetsmätning i grunden uppmättes en RF (relativ luftfuktighet) på 65,8% vid en temperatur av 16,1°C. Risk för mikrobiell påverkan av organiska material sker när fuktkvoten överstiger 75%.

- Mittbalk i grunden är utav blåbetong. Denna typ av lättbetong kan i vissa fall innehålla radon. Vi rekommenderar att radonmätning utförs, för att säkerställa att bostaden har lågt värde.

Vi rekommenderar en kompletterande besiktning av hela krypgrunden när den är tillgänglig och urplockad.

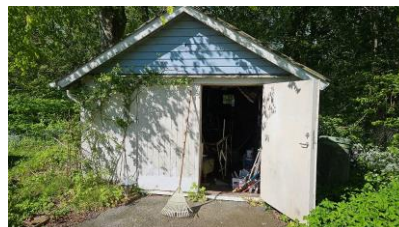
Utvändigt / Garage

Garaget är av enklare standard och det noterades följande:

- Skador /otätheter i takbeklädnaden av eternit. Risk finns att detta kan orsaka fuktskador i underliggande konstruktioner.
- Växter finns intill byggnaden.
- Hängrännor/stuprör saknas på garagets norra sida.
- Portar är i behov av målning/underhåll.
- Garagets insida har inte gått att besikta på grund utav lösöre.

Vi rekommenderar att fackman/ snickare kontaktas som kan hjälpa er med åtgärd till ovanstående noteringar. I samband med åtgärd är det viktigt att kringliggande konstruktioner kontrolleras för eventuella följskador. I fuktsynpunkt är det bra att garaget har en murad stomme då denna är mindre benägen att drabbas av fuktskador.

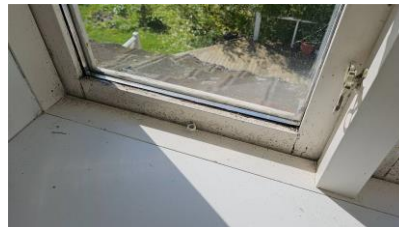
Hela huset / Allmänt hela huset

Tilluftssventiler saknas i bostadens sovrum/allrum och mikrobiell påväxt förekommer på fönsterbladen på övre plan. Eftersom friskluftsventiler inte finns, försämras möjligheten för självdraget att fungera. Vi rekommenderar att du kontaktar en ventilationsentreprenör för att undersöka och säkerställa ventilationssystemets funktion. Orsaken till påväxten beror troligtvis på att rullgardinerna varit nere vilket lett till försämrade ventilation och att det blivit för tätt.

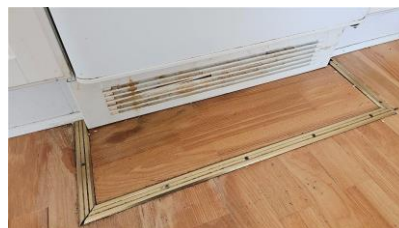
Entréplan / Kök

- Fuktskydd saknas i diskbänkskåpet.
Utan fuktskydd är det svårt att upptäcka läckage från rörledningar. Vatten kan då tränga in i omkringliggande konstruktioner och orsaka fuktskador. För att upptäcka eventuella läckage, installera fuktskydd. Vi rekommenderar också att avloppsslangen från diskmaskinen förankras.

- Spår efter läckage på avloppets skarvar samt är plugg till avloppet öppet vilket tillåter avloppslukt att leta sig upp i vaskskåpet. Se pilar.

- Del av silikontätning saknas mellan vask/ bänkskiva. Rekommenderar att ny tätning appliceras.

- Spår efter äldre fuktskada i golvet framför kylan. Torra fuktvärden uppmättes vid besiktningen. Fastighetsägaren uppger att skadan orsakades av den äldre kylan.

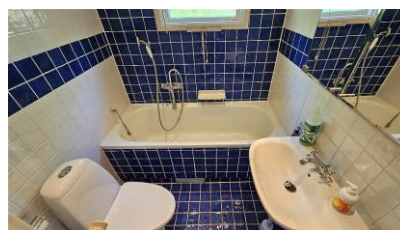
Entréplan / Badrum

🔍 Våtutrymmet har äldre yt-/tätskikt och har passerat tiden för sin tekniska livslängd.

Renovering av utrymmet rekommenderas. Kontakta en behörig våtrumsentreprenör för en renovering. I samband med renoveringen bör omkringliggande konstruktioner kontrolleras för att upptäcka eventuella följdskador.

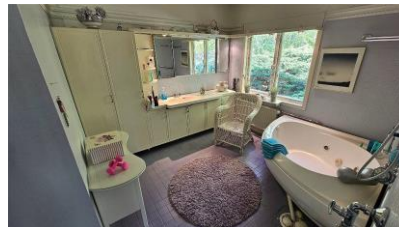
Entréplan / Badrum

Våtutrymmet har äldre yt-/tätskikt.

Eftersom funktionen, som innebär att ytskiktet/tätskiktet ska vara vattentätt, kan vara nedsatt finns en ökad risk att vatten tränger igenom ytskiktet/tätskiktet med vattenskador i omkringliggande konstruktioner som följd. Ovanstående notering innebär att det börjar bli tid för renovering.

- Fönster är olämpligt placerat vid badzon och riskerar att vattenbegjutas. För att minska risken för fuktskador på fönster och väggkonstruktion rekommenderas att man skyddar fönstret mot vattenbegjutning med exempelvis ett draperi.

- Formförändring noterades i badrumsinredningen. Torra fuktvärden indikerades vid besiktningen.

Ovanstående noteringar innebär att det börjar bli tid för renovering av utrymmet.

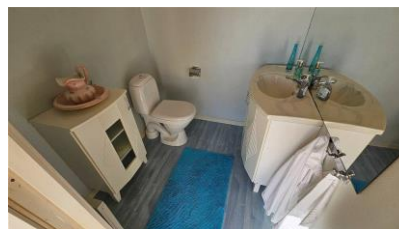
Entréplan / Toalett

Olämplig golvbeklädnad i utrymmet. Om golvet fuktpåverkas kan detta resultera i formförändring samt fuktskador. Vid framtida renovering är det krav på tätskikt på golvet samt bör ett fukttåligt golv läggas in.

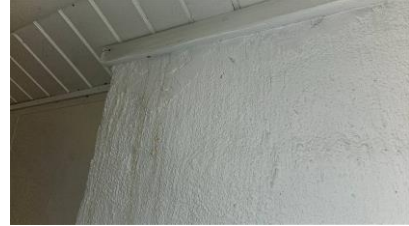
Övre plan/ loft / Allrum

Rinmärken på murstocken. Läs vidare under punkten Utvändigt-Tak angående brister i plåtanslutningar.

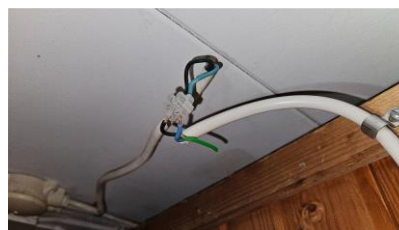
Källarplan / Bastu/ dusch

- Bristfällig elkoppling. Vi rekommenderar att elektriker kontaktas som kan hjälpa er med rätt typ av åtgärd.

- Duschkabin finns i utrymmet. Om man fortsatt vill använda utrymmet som duschutrymme är det viktigt att man använder duschkabin för att inte fuktbelasta väggar/golv vilket annars kan resultera i putssläpp.
