Besiktningssprotokoll

Försäkringsbesiktning för Anticimex Säljarsförsäkrat

Fastighetsbeteckning: Köpinge 28:46	
Fastighetsadress: Maltvägen 31	
Postnummer: 291 77	Ort: Gärds Köpinge

Besiktningdatum: 2024-10-10	Protokollnummer: 68575934
Temperatur: 14 °C	Väderlek: Regn
Tekniker: Arian Nareman	
E-post: arian.nareman@Anticimex.se	
Kontor: Kristianstad	
Närvarande: Systemdotter Matilda Andersson, Mårtensson Mäklare

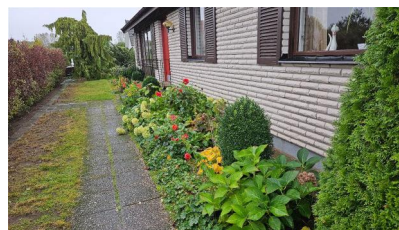
Växter finns i anslutning till grundmur.

När det finns rabatter och växter nära grundmuren finns risk att fukt stannar kvar i väggarna. Detta kan i sin tur orsaka invändiga fuktskador. Växternas rötter kan också skada grundmuren och sätta dräneringsledningen ur funktion.

Området närmast huset rekommenderas att vara fritt från växtlighet.

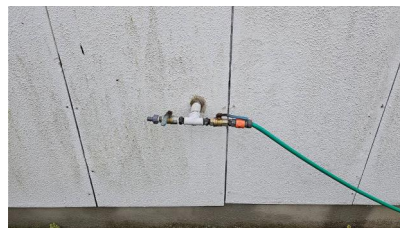
Vattenutkastaren är inte frostsäker.

När vattenutkastaren inte är frostsäker ökar risken för att den ska frysa sönder och orsaka vattenskada.

Byt till självdränerande vattenutkastare vilket innebär att den är frostsäker.

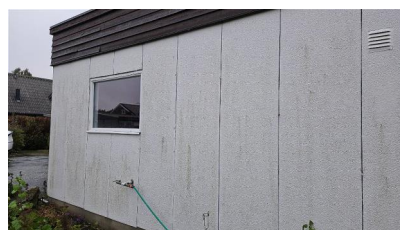
Algpåväxt/missfärgningar/sprickor finns på fasaden med skivbeklädnad.

Rekommenderas att fasaden underhålls/behandlas för att öka livslängden.

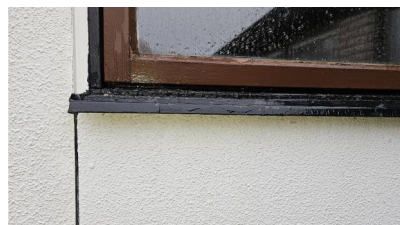
Fönsterbleck till pannrummet lutar fel (bakfall).

Eftersom fönsterblecken lutar åt fel håll finns risk att vatten rinner in i väggen vilket i sin tur kan leda till fuktskador i väggkonstruktionen.

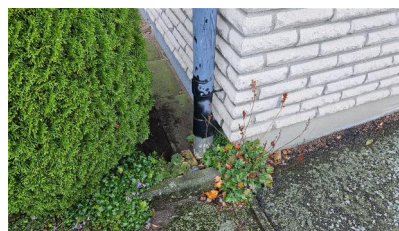
Lövsilar finns inte.

När det saknas lövsilar så finns det risk att det blir stopp i dagvattenledningen.

- Noterades stående vatten i hängrännorna. Detta kan på sikt orsaka översvämning. Rekommenderas att hängrännorna ses över och rensas.

För att hindra stopp i dagvattenledningar rekommenderas komplettering av lövsilar.

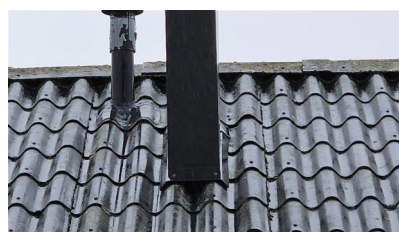
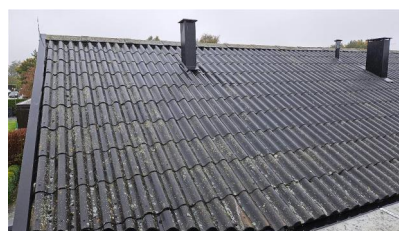
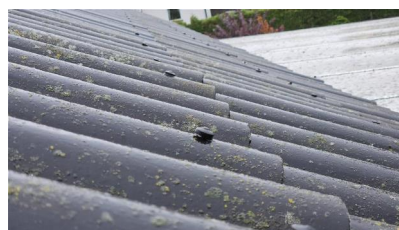
Yttertaket besiktigades från garagets taknivå samt från marknivå och följande noteringar gjordes:

- Taket är äldre och det noterades att vissa infästningsskruvar har lossnat.
- Nocktätning finns ej.
- Förekommer mosspåväxt på takpannorna.
- Enstaka sprucken takpanna.

Takpannor, plåtdetaljer och underlagspapp har enligt vår bedömning en begränsad livslängd. Eftersom husets taktäckning är äldre samt pga. ovanstående noteringar har det ett minskat motstånd mot vatteninträning. Detta i sin tur kan leda till fuktskador på träläkt och vidare ner i underliggande konstruktioner. Detta innebär att det börjar bli tid för renovering av taket.

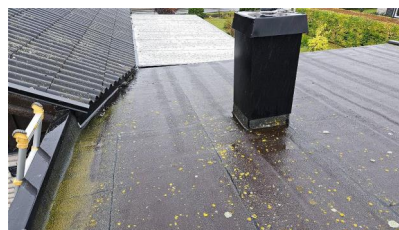
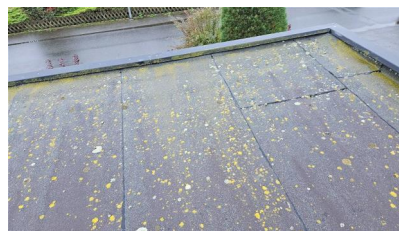
- Garagetaket besiktigades från taknivå och det noterades punktvis mindre mängd stående vatten samt mindre mosspåväxt.

Ovanstående noteringar innebär en ökad påfrestning på takpappen, framförallt när den blir äldre/börjar spricka upp.

Det har inte gått att säkerställa åldern på taket, men det bedömdes att den var i välbehållet skick. Ytpapp på låglutande tak har en teknisk livslängd på cirka 20 år.

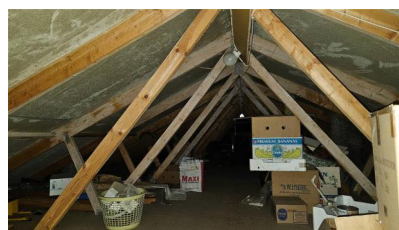
Vid kontroll av konstruktion på vinden har fuktvärden under kritisk fuktnivå för mikrobiell tillväxt uppmätts, dock finns mindre mängd mikrobiell påväxt på underlagstaket.

Fuktkvoten i underlagstak/takbjälkar uppmättes till cirka 10 %. Risk för mikrobiell påväxt föreligger vid en fuktkvot över 17 %.

Den upptäckta mikrobiella påväxten på underlagstaket är ett tecken på att vinden har tillförts eller tillförs fukt inifrån bostaden. Observera att besiktning av bostadens ventilationssystem inte har ingått i uppdraget.

För att komma tillrätta med detta kan fukttillförseln inifrån bostaden behöva minskas. Det kan göras genom att ventilationen i bostaden förbättras samt att eventuella otätheter i vindsbjälklaget (tak-/väggvinklar, taklucka med mera) tätas. Läs Anticimex faktablad om uppvärmda vindsutrymmen för tips och råd.

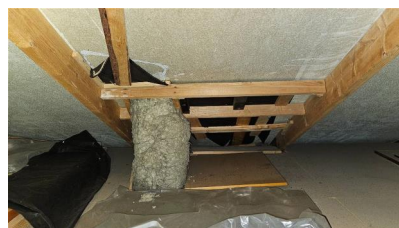
Underlagstaket består av internitskivor och det noterades sprickor samt lagningar.

Eftersom underlagstaket består av internitskivor utan yttre täckning av papp under takbeklädnaden, finns risk vid ogynnsam väderlek att regnvatten/snö tränger in i skivskarvar med läckage på vindsutrymmet som följd.

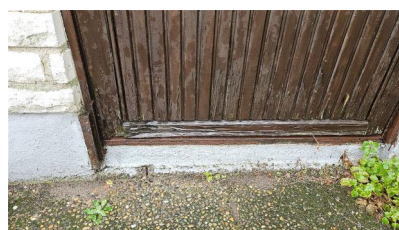
Uterummets dörrar är rötskadade och i behov av byte.

Rekommenderas att dörrarna byts ut. Vid osäkerhet kontakta fackman.

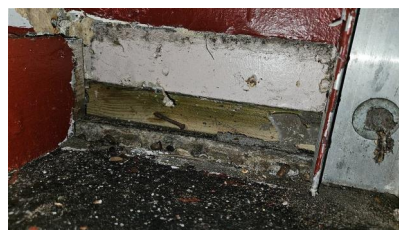
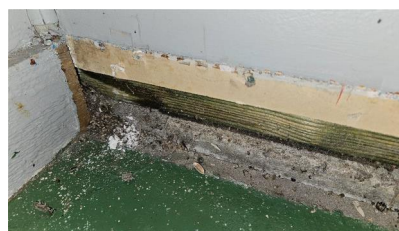
- Kontroll av konstruktion av ytterväggsyllar har utförts i garage och pannrum.

I bägge utrymmena noterades att syllarna är träskyddsbehandlade och har underliggande fuktskydd. Fuktkvoten syllarna i garaget uppmättes till över 20 %, vilket är över gränsvärdet för mikrobiell tillväxt. I pannrummet däremot uppmättes fuktkvoten till 12,8 %, vilket är under gränsvärdet. Risk för mikrobiell tillväxt föreligger vid en fuktkvot över 17 %:

Eftersom syllarna är träskyddsbehandlade finns en ökad risk för att avvikande lukt kan sprida sig till boendemiljön.

Vi rekommenderar en fördjupad undersökning för att bedöma orsak och omfattning till de förhöjda fuktvärdena som uppmättes i syllarna. Det är viktigt att tänka på att denna rekommendation om fördjupad undersökning gäller hela husets syllkonstruktion.

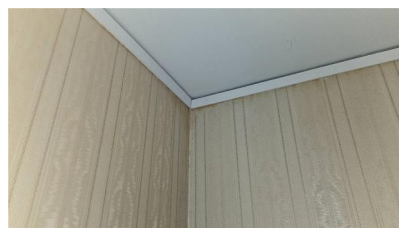
Åldersrelaterat slitage och missfärgningar förekommer på husets invändiga ytskikt.

Detta är att förvänta och bedöms inte ha lett till bakomliggande skador. Denna notering kommer inte att nämnas vidare i protokollet för respektive utrymmen.

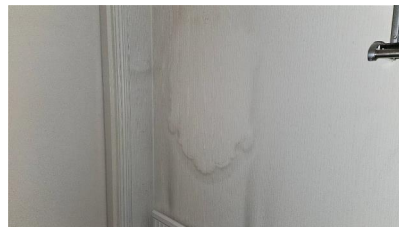
Missfärgning finns på väggen.

Detta har troligtvis orsakats av inredning som stått mot väggen.

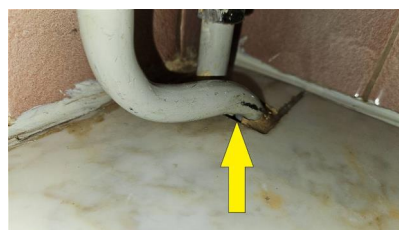
Otättheter finns mellan rör och golv.

Rekommenderas att man tätar på lämpligt vis för att förhindra fuktinträning, vilket i sin tur kan leda till fuktrelaterade skador. Risken för skador bedöms dock som mindre då man vanligtvis inte vattenbegjuter golvytan i detta utrymme.

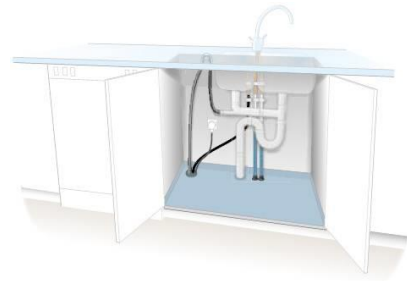
Fuktskydd saknas i diskbänksskåp.

Utan fuktskydd är det svårt att upptäcka läckage från rörledningar. Vatten kan då tränga in i omkringliggande konstruktioner och orsaka fuktskador.

För att upptäcka eventuella läckage, installera ett fuktskydd.

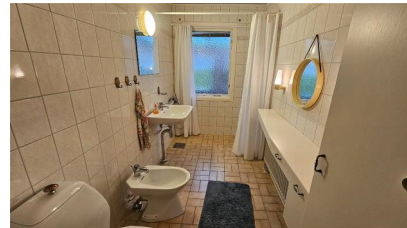
Följande noteringar gjordes i badrummet:

- Badrummet är äldre.
- Golvbrunn är placerad för nära väggen samt är ej utbytt i samband med renovering.
- Klinkergolvet är troligtvis lagt ovanpå gammal/befintlig plastmatta.
- Rör genomföringar finns i golv.
- Fönster placerat i duschzonen, men skyddas av draperi.

Ovanstående noteringar innebär att det finns en ökad risk för fuktrelaterade skador i omkringliggande konstruktioner som följd.

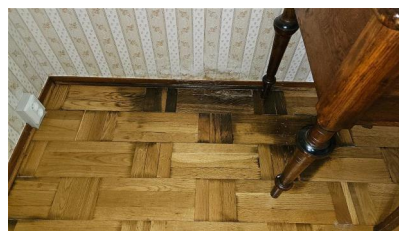
Missfärgning/fläckar från katturin finns på golvet.

Vid besiktningstillfället upplevdes en avvikande lukt i närheten av fläcken och det har inte gått att säkerställa om detta trängt vidare ner till krypprunden.

Rekommenderas en fördjupad undersökning för att ta reda på omfattningen till fläcken samt att omkringliggande konstruktioner kontrolleras.

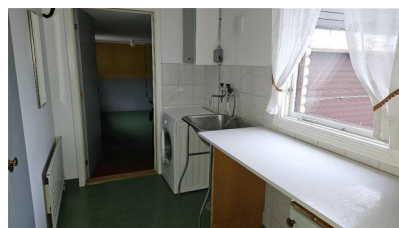
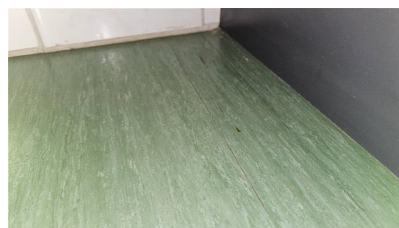
Tvättstugan är äldre och det noterades otätheter i mattskarvarna.

Eftersom funktionen, som innebär att ytskiktet/tätskiktet ska vara vattentätt, kan vara nedsatt finns en ökad risk att vatten tränger igenom ytskiktet/tätskiktet med vattenskador i omkringliggande konstruktioner som följd.

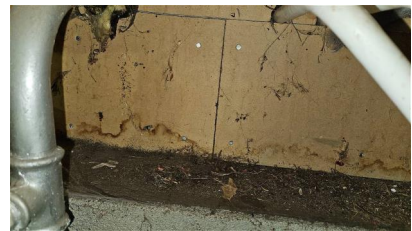
- Fuktfläckar finns under trappan.

Vid besiktningstillfället indikerades torra fuktvärden.
