Besiktningssprotokoll

Ombesiktning

Anticimex Överlåtelsebesiktning - Säljarförsäkrat

Fastighetsbeteckning: Bogsprötet 2	
Fastighetsägare: Kristina Jeppsson	
Fastighetsadress: Jollvägen 15	
Postnummer: 296 37	Ort: Åhus

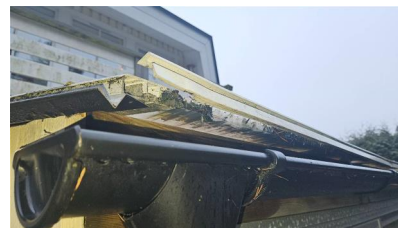
Utvändigt / Uterum

Nederkant metalskena till kanalplasttaket har släppt. Vi rekommenderar att uterumstaket rengörs samt att skenan återmonteras/ byts ut. Kontakta gärna en fackman som kan hjälpa er med åtgärd.

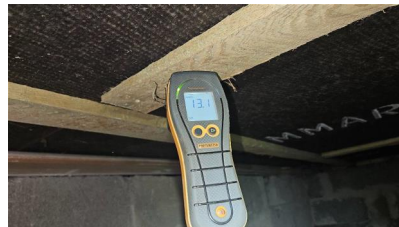
Utvändigt / Krypgrund

Lägre fuktvärden uppmättes vid ombesiktningen. Detta är att förvänta då fuktigheten i krypgrunder varierar mellan årstiderna. Fuktkvoten uppmättes till 13,1% och risk för mikrobiell påväxt sker när fuktkvoten överstiger 17%. Dock gäller föregående notering angående vidare undersökning om krypgrunden då den under delar av året har konstaterats bli något för fuktig.
