# Besiktningssprotokoll

Försäkringsbesiktning för Anticimex Säljarsförsäkrat

Fastighetsbeteckning: Horna 3:119	
Fastighetsadress: Vannebergavägen 23	
Postnummer: 296 33	Ort: Åhus

Besiktningdatum: 2024-06-26	Protokollnummer: 68354360
Temperatur: 20 °C	Väderlek: Klart
Tekniker: Joakim Jeppsson	
E-post: joakim.jeppsson@Anticimex.se	
Kontor: Kristianstad	
Närvarande: En av dödsbodelägarna Matilda Andersson, Mårtensson Mäklare Kristian Fridlund, Energibolaget (var delvis med under besiktningen)

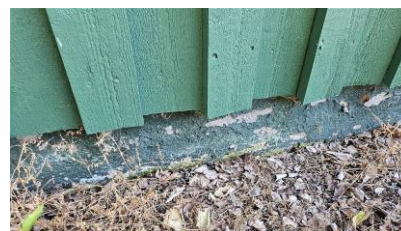
Färg/putssläpp finns på delar av sockeln.

Detta bedöms inte ha lett till några bakomvarande skador och är mer en estetisk notering.

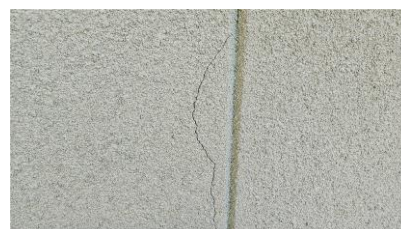
Sprickor finns på den putsade fasaden.

Detta bedöms inte ha lett till några bakomvarande skador och det är vanligt förekommande med mindre sprickbildningar i denna typ av putsfasad/lättbetongstomme.

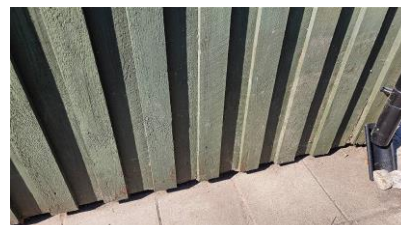
Fasadpanelen är i behov av målning/underhåll. En del panelbrädor har även mindre rötskador.

Detta gäller främst på den tillbyggda delen samt på delar av träfasaden på bostadshuset.

Fasadbeklädnad och träkonstruktioner där målningsbehov finns riskerar att få fukt- och rötskador på grund av sämre vattenavvisande förmåga. För att öka livslängden på fasadbeklädnaden rekommenderas målning och underhåll. I samband med ommålning rekommenderas att de rötskadade panelbrädorna byts ut.

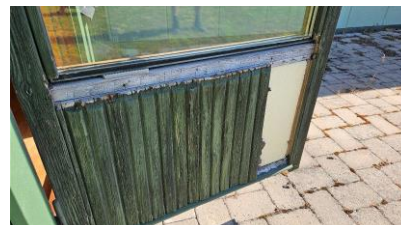
Altandörren från allrummet i den tillbyggda delen är i dåligt skick och behöver bytas.

Vi rekommenderar att en ny altandörr monteras, vid osäkerhet rekommenderas att en fackman kontaktas.

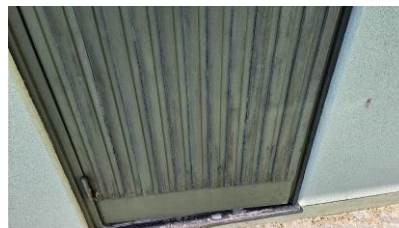
Dörrar/port (dock ej dörren vid groventrén) är i behov av målning/underhåll/renovering.

Dörrar där målningsbehov finns riskerar att få fukt- och rötskador på grund av sämre vattenavvisande förmåga.

För att öka livslängden på dörrar/port rekommenderas målning och underhåll.

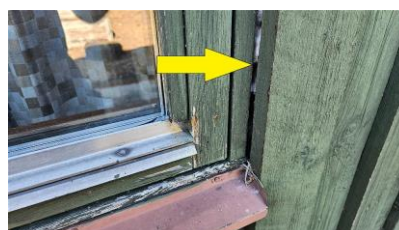
- Fönster är i behov av målning/underhåll (gäller för de äldre fönstren).

Fönsterbågar och fönsterkarmar där målningsbehov finns riskerar att få fukt- och rötskador på grund av sämre vattenavvisande förmåga.

Det noterades även en del otätheter mellan fönster/fasad. Detta medför risk för att vatten kan tränga in i otätheterna vilket kan leda till fuktrelaterade skador med tiden.

- Isolerglas är äldre (gäller inte de fönster som byttes 2001).

Befintliga fönster är delvis äldre vilket betyder att tätningen mellan fönsterrutorna kan vara sämre. Detta kan leda till att missfärgning/imma kan uppstå mellan glasrutorna.

För att öka livslängden på fönster rekommenderas målning och underhåll.

Vi rekommenderar att otätheterna tätas på lämpligt sätt,

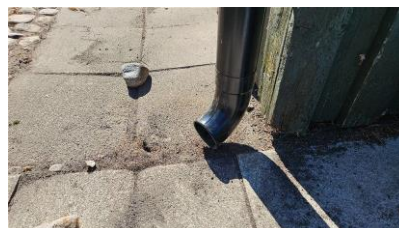
Stuprör på tillbyggnaden är inte anslutet till markledning.

Stuprör som inte är anslutet till markledning kan medföra en ökad fuktbelastning på grundmur/sockel som i sin tur kan leda till fuktrelaterade skador.

Det viktigaste är att man leder bort vattnet från huset på bästa sätt.

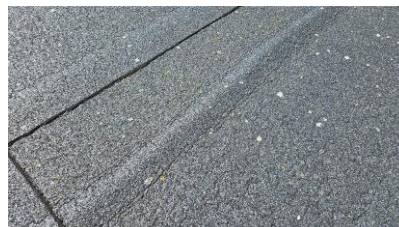
Takpappen är äldre.

Tätskiktet på ett platt/låglutande tak har enligt vår bedömning en begränsad livslängd. Eftersom takpappen är äldre har det ett minskat motstånd mot vattengenomträngning. Detta i sin tur kan leda till att takkonstruktionen drabbas av fuktskador.

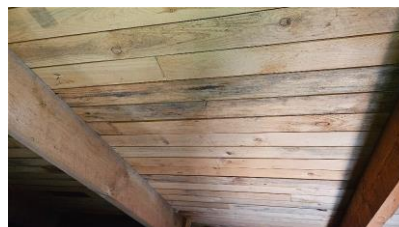
Vid kontroll av vinden har fuktvärden under kritisk fuktnivå för mikrobiell tillväxt uppmätts, dock finns mikrobiell påväxt på underlagstak.

Det noterades även en del fuktfläckar på råsponten, dessa bedöms dock ha uppstått innan takrenoveringen utfördes 2021.

Fuktkvoten i underlagstak/takbjälkar uppmättes till 8,0% och risk för mikrobiella skador föreligger vid en fuktkvot som överstiger 17% i furuvirke.

Den upptäckta mikrobiella påväxten på underlagstaket är ett tecken på att vinden har tillförts eller tillförs fukt inifrån bostaden. Observera att besiktning av bostadens ventilationssystem inte har ingått i uppdraget.

För att komma tillrätta med detta kan fuktillförseln inifrån bostaden behöva minskas. Det kan göras genom att ventilationen i bostaden förbättras samt att eventuella otätheter i vindsbjälklaget (tak-/väggvinklar, taklucka med mera) tätas. Läs Anticimex faktablad om oppvärmda vindsutrymmen för tips och råd.

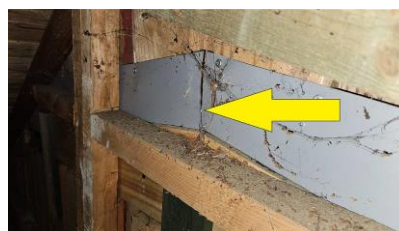
På gavlar där tillbyggnaden samt garaget ansluter mot bostadshuset kunde dagsljus ses vid plåtdetaljer.

Detta innebär att otätheter finns i anslutningarna, vilket kan leda till fuktrelaterade skador om vatten läcker in.

Vi rekommenderar att plåtarna åtgärdas på ett fackmässigt sätt så att de blir täta.

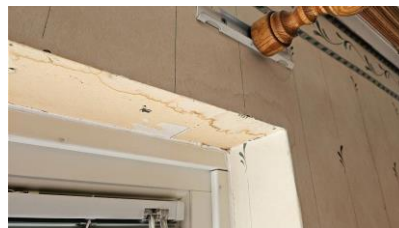
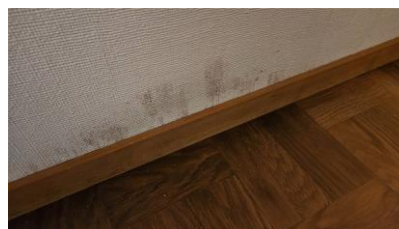
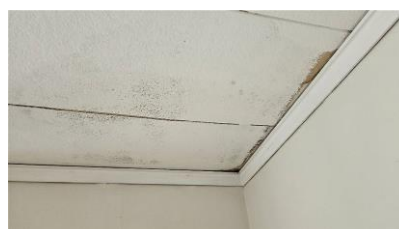
Äldre fuktfläckar noterades i en del rum vid besiktningstillfället.

Bland annat finns en fuktfläck i fönstersmygen i köket, fuktfläck finns på golv/vägg i passagen, fuktfläckar finns på golvet i allrummet samt noterades fuktfläckar i taket i sovrummet mot norr (i den ursprungliga delen).

Inga förhöjda fuktvärden indikerades på dessa fläckar vid besiktningstillfället och de bedöms som äldre skador. Fläckarna på golvet i allrummet kommer troligtvis från krukväxter. Det finns även en del sprickbildningar i golvet i allrummet, detta är mer en estetisk skada. Fuktfläckarna på golv/vägg i passagen beror troligtvis på att man spillt något på golvet och fläckarna i taket i sovrummet mot norr är sedan takläggaget upptäcktes, innan takreoveringen utfördes.

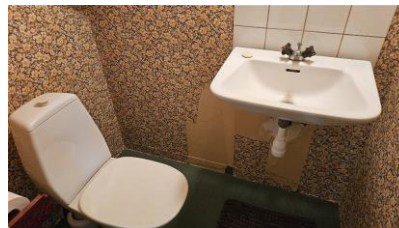
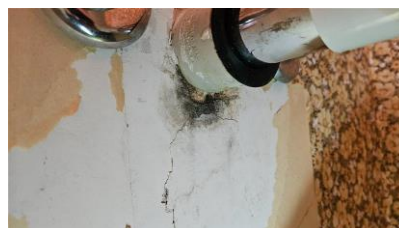
Toaletten har äldre yt-/tätskikt.

Det noterades även fuktfläck på väggen under handfatets avlopp. Inga förhöjda fuktvärden indikerades på denna fläck vid besiktningstillfället och inget läckage kunde ses. Observera dock noteringen under punkten - Hela huset Allmänt, om att rörsystemen i huset är äldre.

Eftersom funktionen, som innebär att ytskiktet/tätskiktet ska vara vattentätt, kan vara nedsatt finns en ökad risk att vatten tränger igenom ytskiktet/tätskiktet med vattenskador i omkringliggande konstruktioner som följd.

Risken för skador bedöms som mindre i detta utrymme, eftersom man normalt sätt inte vattenbegjuter golvytan i utrymmet.

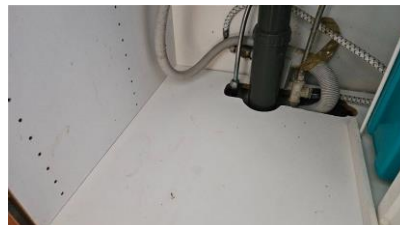
Fuktskydd saknas i diskbänkskåp- samt under kyl/frys.

Utan fuktskydd är det svårt att upptäcka läckage från exempelvis rörledning. Vatten kan då tränga in i omkringliggande konstruktioner och orsaka fuktskador.

För att upptäcka eventuella läckage rekommenderas att fuktskydd monteras.

Vi rekommenderar även att avloppsslangen till diskmaskinen fästs upp på ett fackmässigt sätt i avlastningsbygel, för att minska risken för läckage.

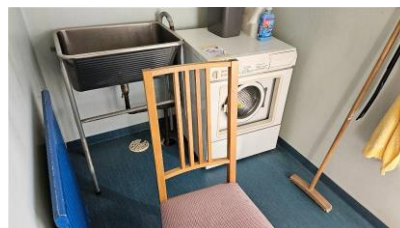
Utrymmet är äldre och har passerat tiden för sin tekniska livslängd.

Det noterades även att golvmattan har släppt vid golvbrunnen.

Renovering av utrymmet rekommenderas. Kontakta en behörig våtrumsentreprenör för en renovering. I samband med renoveringen bör omkringliggande konstruktioner kontrolleras för att upptäcka eventuella följdskador.

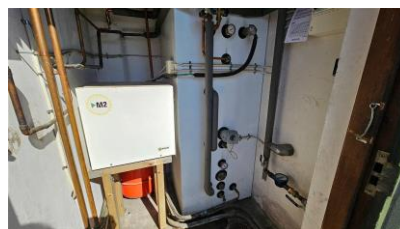
Läckage noterades från en ventil på pannan.

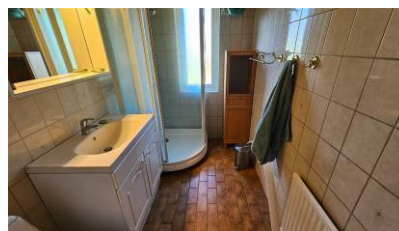
Våtutrymmet har äldre yt-/tätskikt.

Det noterades även att golvlutning mot golvbrunnen är bristfälligt samt att det finns ett fönster vid plats för duschen. Dessa delar skyddas idag mot vattenbegjutning av befintlig duschkabin.

Rörgenomföringar finns i golv. Detta var tillåtet vid tidpunkten då badrummet senast renoverades, dock är det inte godkänt vid en framtida renovering av utrymmet, enligt nu gällande branschregler.

Eftersom funktionen, som innebär att ytskiktet/tätskiktet ska vara vattentätt, kan vara nedsatt finns en ökad risk att vatten tränger igenom ytskiktet/tätskiktet med vattenskador i omkringliggande konstruktioner som följd.

Ovanstående noteringar innebär att det börjar bli tid för en renovering av utrymmet.

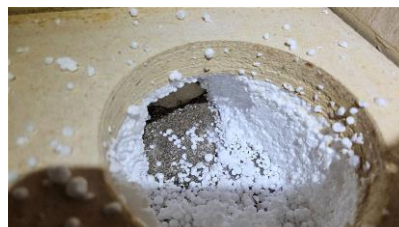
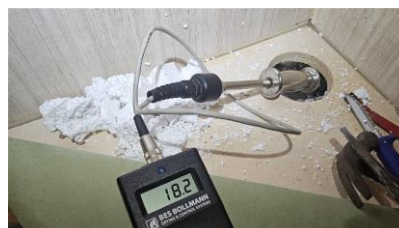
Kontroll av golvkonstruktion och syllkonstruktion.

Den tillbyggda delen är grundlagt på en betongplatta på mark med ett ovanliggande flytande golv med cellplastisolering. Denna typ av grundkonstruktion drabbas ibland av fukt/luftsador samt finns risk att syllkonstruktionen drabbas av skador exempelvis om fuktskydd under syllar är felaktigt monterade eller saknas.

Provhål har gjorts i golvet i klädkammaren, mot den nordöstra delen. Golvets uppbyggnad är: golvbeläggning, spånskiva, cellplast och betongplatta. I provhålet upplevdes en avvikande lukt (främst mikrobiell) och angrepp av myror kunde även noteras. I ytterväggssylen som nåddes från detta provhål uppmättes förhöjda fuktvärden. Fuktkvoten uppmättes till 18,2%. Det går inte att konstatera om syllen är träskyddsbehandlad eller hur fuktskyddet är monterat då detta kommer att kräva större förstörande ingrepp.

Vi rekommenderar en fördjupad undersökning för att kontrollera orsak och omfattning av den avvikande lukt och förhöjda fuktvärden som finns i golvkonstruktionen och syllkonstruktionen.

Det är viktigt att tänka på att denna rekommendation gäller för hela golvkonstruktionen och syllkonstruktionen (både innerväggar och ytterväggar) i den tillbyggda delen.

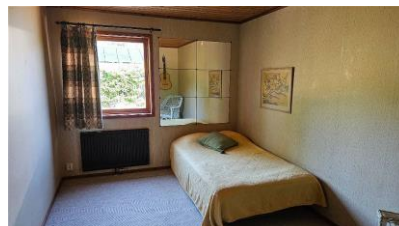
Ojämnheter finns på golvet.

Under golvmattan kunde man se rikligt med "spån" från golvmatta/lim" som troligtvis bildat högar på vissa delar under mattan. Detta bedöms mer som en estetisk notering.
