# Besiktningsprotokoll

## Försäkringsbesiktning för Anticimex Säljarförsäkrat

| Fastighetsadress:<br>Floravägen 2 | |

| Besiktningsdatum:<br>2025-04-10 | Protokollnummer:<br>68949492 |

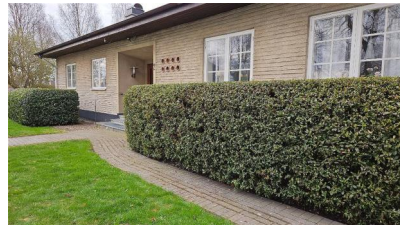
Växter finns i anslutning till grundmur.

När det finns rabatter och växter nära grundmuren finns risk att fukt stannar kvar i väggarna. Detta kan i sin tur orsaka invändiga fuktskador. Växternas rötter kan också skada grundmuren och sätta dräneringsledningen ur funktion.

Området närmast huset rekommenderas att vara fritt från växtlighet.

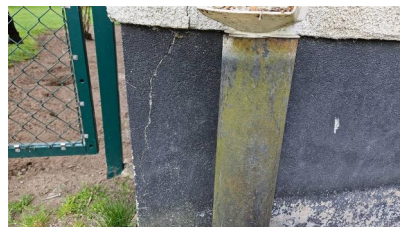
Det förekommer sprickor i sockeln. Detta bedöms inte ha orsakat några bakomliggande skador.

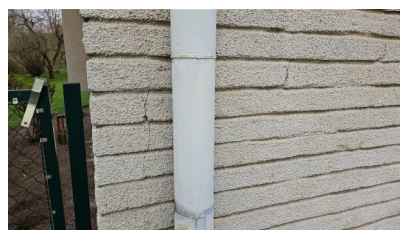
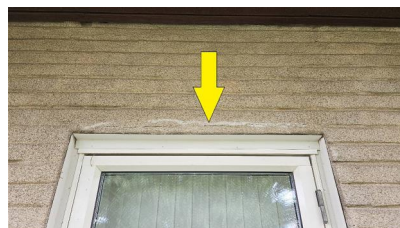
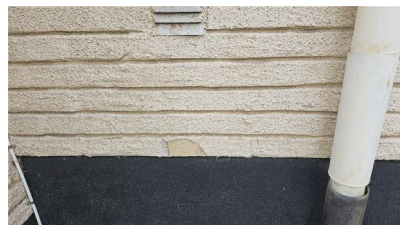
Förekommer sprickor och enstaka putssläpp i tegelfasaden, mot bland annat öst samt ovan altandörr mot väst.

Detta är inget ovanligt för denna typ av fasad och bedöms inte ha lett till bakomliggande skador.

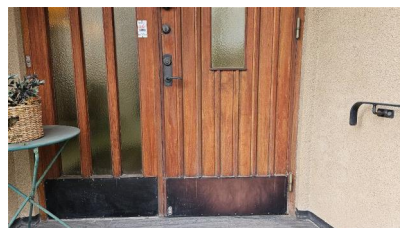
Dörrar i behov av underhåll.

Rekommenderas att dörrarna underhålls/behandlas för att öka livslängden.

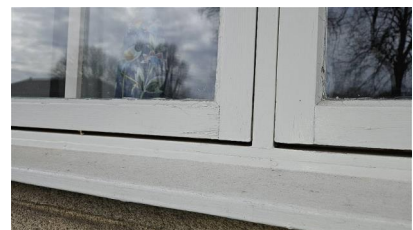
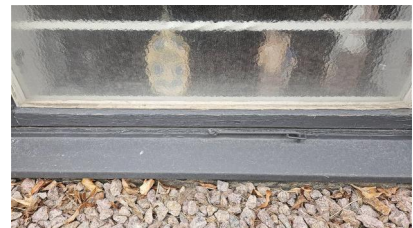
Fönster mot öst och söder är i behov av målning/underhåll.

För att öka livslängden samt undvika rötskador på fönster rekommenderas målning/underhåll

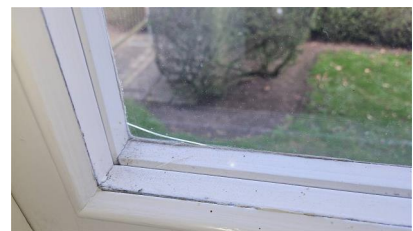
Mindre spricka i fönsterruta i sovrum norr.

Detta bedöms inte ha lett till större skador.

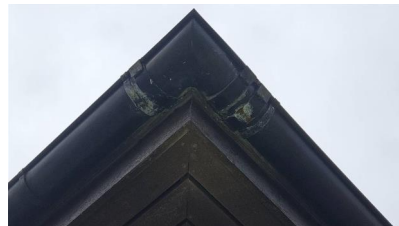
Tecken på droppläckage i hängrännornas skarvar.

Rekommenderas att skarvarna tätas vid behov för att förhindra fuktbelastning mot huset/grunden.

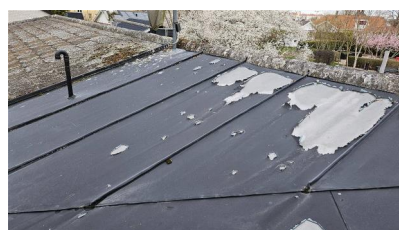
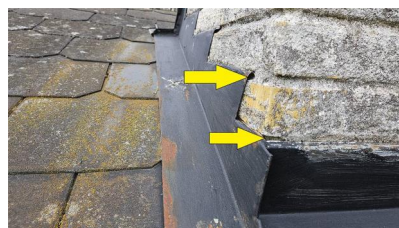
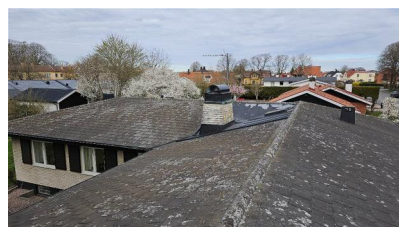
- Taket är äldre.
- Otätheter finns mellan plåtdetaljer runt skorstenen.
- Färgflagning på plåttaket.
- Mossa på taket. Rekommenderas att mossan tas bort för att skydda takplattorna samt för en bättre vattenavrinning.

Takpannor, plåtdetaljer och underliggande konstruktion har enligt vår bedömning en begränsad livslängd. Eftersom husets taktäckning är äldre samt pga. ovanstående noteringar har det ett minskat motstånd mot vatteninträngning. Detta i sin tur kan leda till fuktskador på träläkt och vidare ner i underliggande konstruktioner.

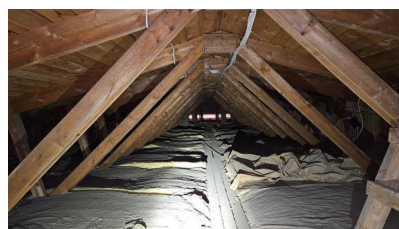
Vid kontroll av konstruktion på vinden uppmättes fuktvärden under kritisk fuktnivå för mikrobiell tillväxt och en normal lukt upplevdes. Fuktkvoten i underlagstak/takbjälkar uppmättes till cirka 9 %. Risk för mikrobiell tillväxt föreligger vid en fuktkvot över 17 %:

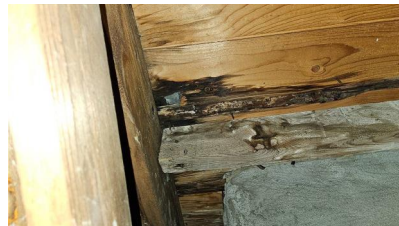
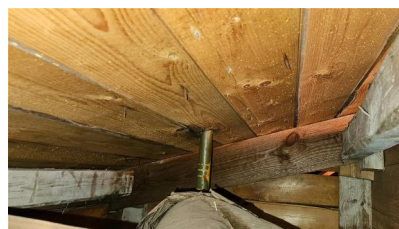
Det förekommer fuktfläckar på delar av underlagstaket och mindre otätheter närmast murstocken. Vid besiktningstillfället uppmättes dock torra fuktvärden. Täta hålet i råsponten för att förhindra fuktinträngning.

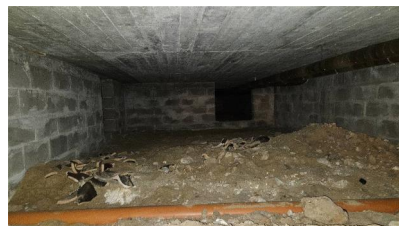
Vid kontroll av krypgrunden noterades att det finns organiskt material (byggspill) på markytan och mikrobiell påväxt samt att det upplevdes en avvikande lukt. Troligtvis kommer den avvikande lukten från de organiska materialen/marken. Risk finns att denna lukt kan sprida sig upp till boendemiljön.

Fuktmätning utfördes i grunden. Den relativa luftfuktigheten uppmättes till 64,3 % vid en temperatur av 13,8°C. Risk för mikrobiell påväxt föreligger när luftfuktigheten överstiger 75% relativ luftfuktighet. Då grunden har ett bjälklag av betong bedöms risken för mikrobiella skador i bjälklaget som mindre om man jämför med ett traditionellt träbjälklag.

Vi rekommenderar att markytan städa ur från allt organiskt material som är i kontakt med markytan samt att marken täcks med en ålderbeständig plastfolie. En vanlig typ av åtgärd är också att man installerar en krypgrundsavfuktare som säkerställer ett torrt och bra klimat i krypgrunden. Den skapar samtidigt ett undertryck så att eventuella lukter som kan sprida sig upp i boendemiljön sugas ner och sedan ut i utomhusluften. Läs Anticimex faktablad om uteluftsventilerade krypgrunder för tips och råd.

För att kontrollera orsak och omfattning till den avvikande lukt som upplevdes i grunden samt till den mikrobiella påväxten på marken rekommenderas en vidare undersökning.

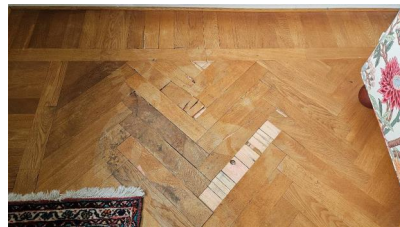
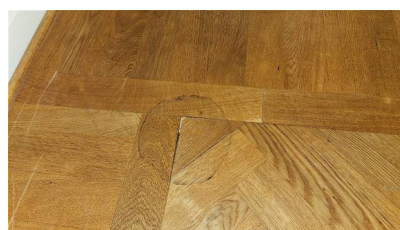
Parkettgolvet i vardagsrummet / matplatsen / passage är slitet och enligt ägaren är det inne på sista lagret efter senaste slipningen.

Detta bedöms dock inte ha lett till bakomliggande skador utan anses vara av estetisk karaktär.

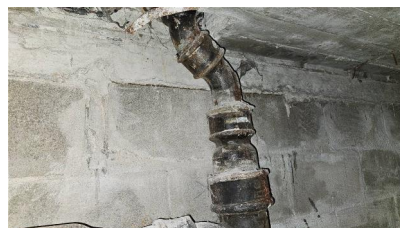
Delvis äldre rör- /avlopp- /värmeledningssystem.

Detta behöver inte betyda att systemen har några allvarliga brister, men äldre rör- /avlopp- /värmeledningssystem kan ha nedsatt funktion/brister på grund av sin ålder, vilket i värsta fall kan leda till läckage. Vi rekommenderar att en fackman kontaktas för att kontrollera husets rör- /avlopp- /värmeledningssystem samt för att hjälpa er med eventuella åtgärder. Observera att ingen besiktning av dessa system har ingått i uppdraget.

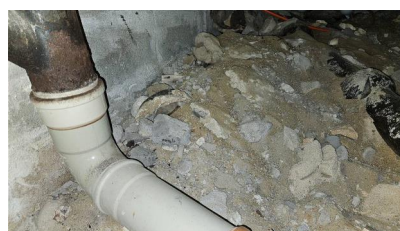
Blå lättbetong (byggspill) noterades på marken i krypgrunden

Denna typ av lättbetong är i vissa fall radonhaltig.

Vi rekommenderar att en radonmätning utförs.

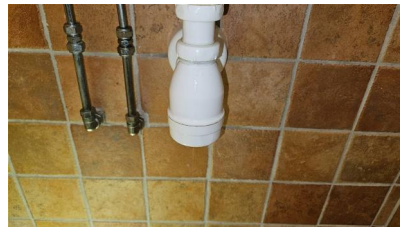
Läckage från rör till tvättstället.

Detta beror troligtvis på en trasig/otät packning.

Enligt ägaren ska detta åtgärdas innan försäljning av huset.

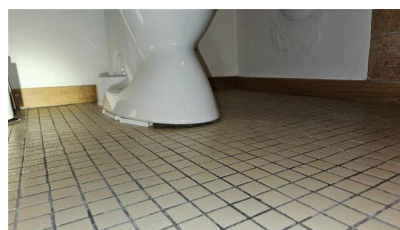
Lös/otät WC-stol.

Detta innebär en ökad risk för fuktrelaterade skador. Rekommenderas att WC-stolen monteras fast och tätas. Vid osäkerhet kontakta fackman.

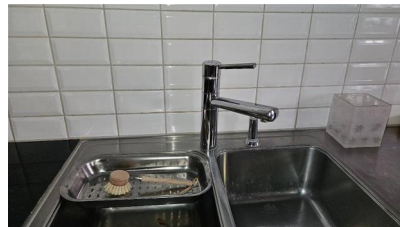
Avstängningsventil finns ej ovan diskbänk.

Vattenanslutning till diskmaskin ska ha avstängningsventil med manöveranordning som är synligt placerad ovan bänk och lättåtkomlig.

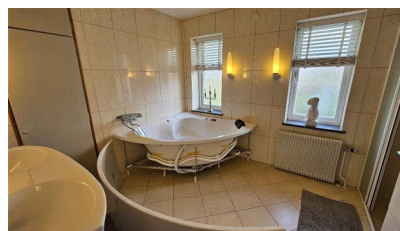
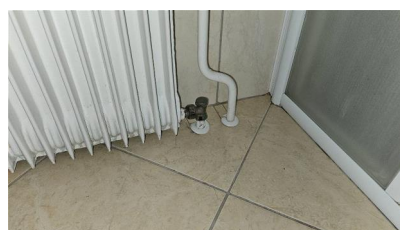
Vid uppbyggnaden av utrymmet var detta tillåtet och utförandet anses därför vara fackmässigt utfört. I dagens branschregler är detta inte längre tillåtet

Eftersom funktionen, som innebär att ytskiktet/tätskiktet ska vara vattentätt, kan vara nedsatt samt pga. ovanstående noteringar finns en ökad risk att vatten tränger igenom ytskiktet/tätskiktet med vattenskador i omkringliggande konstruktioner som följd.

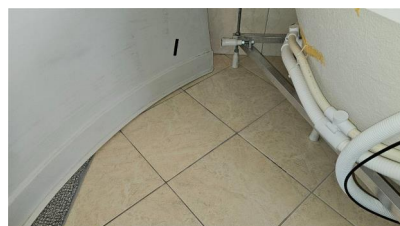
Det förekommer bom-ljud (ihåligt ljud) i enstaka klinkerplattor.

Felet som uppstått är att vidhäftningen mellan klinker och underlag har upphört. Sk "bom/ bomljud". Detta bedöms inte ha lett till bakomliggande skador.

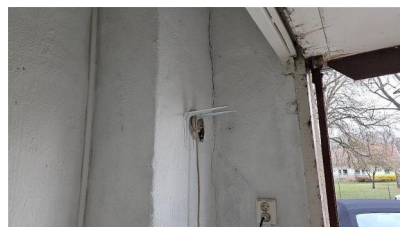
Sprickor finns på garagets ytskikt.

Detta bedöms dock inte ha lett till bakomliggande skador.

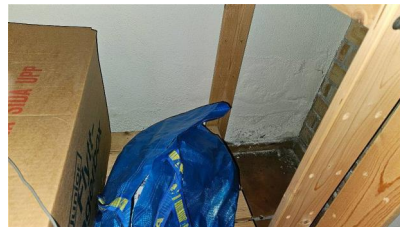
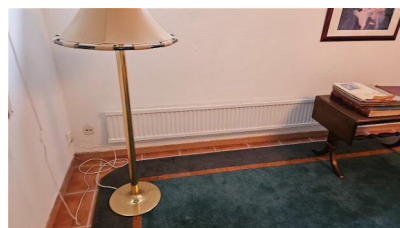
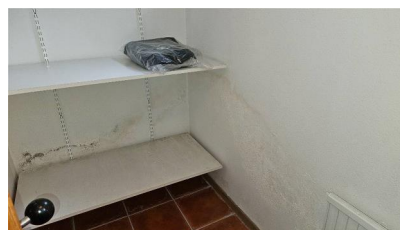
I en källare av denna typ finns det alltid en naturlig fuktpåverkan utifrån mot källarens golv samt ytterväggar. Det utvändiga fuktskyddet är äldre och kan ha en nedsatt funktion pga. dess ålder. Det är inte alltid det viktigaste att omdränna en källare av denna typ om man inte upplever stora problem med fuktgenomslag på ytterväggarna. Utan det som är viktigt att tänka på är att undvika organiskt/täta material (trähyllor, trösklar, trägolv, tapeter, linoleum/plastgolv, täta vägg/golvfärger, trälistor m.m) mot källarens ytterväggar samt golv då dessa ytor har en naturlig fuktpåverkan utifrån som kan leda till att avvikande lukt uppstår som kan sprida sig vidare till boendemiljön. Det är också viktigt att källaren hålls uppvärmd och eventuellt kan en avfuktare användas för att förbättra klimatet i källaren.

Förekommer färg/putssläpp på nedre partier av ytterväggarna i källaren mot sydväst och nordöst.

De ytskikt som lämpar sig i en källare av denna typ är puts på ytterväggar som målas med lämplig färg (exempelvis silikat) och på golven är det bra om man har rent betonggolv alternativt målat med rätt typ av färg eller beläggning med klinker.

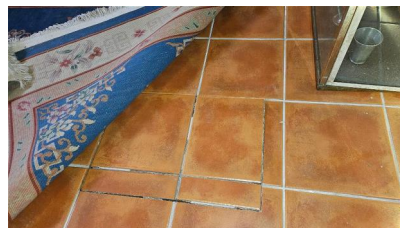
Lösa klinkerplattor som ligger ovanpå en rensbrunn.

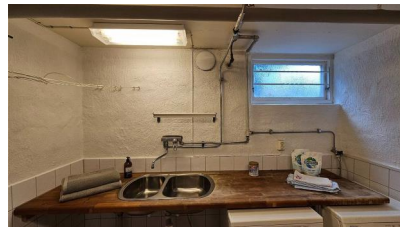
Frånluftsventilationens uppgift är att transportera bort bland annat emissioner, fukt, lukt och föroreningar från huset.

Rekommenderas att man installerar mekanisk frånluftsfläkt med kontinuerlig drift. Vid osäkerhet kontakta fackman.

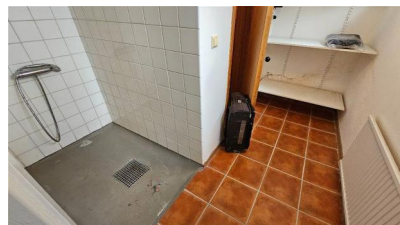
Risk finns att kakel/klinker kan lossna vid regelbunden fuktbelastning. Risken för följskador på omkringliggande konstruktioner bedöms som mindre då konstruktionerna i utrymmet är av betong. Rekommenderas dock att man monterar en duschkabin om utrymmet regelbundet ska vattenbegjutas samt att man installerar en mekanisk frånluftsfläkt.

Vid framtida renovering rekommenderas att man uppfyller dagens bransch standard och regler för våtutrymmen samt att golvbrunnen ska bytas ut.

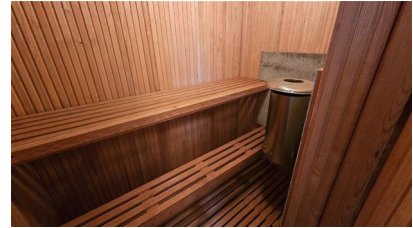
- Läs vidare om riskerna med organiskt material mot källarens golv/väggar under punkten "Allmänt hela källaren".
