Besiktningssprotokoll

Försäkringsbesiktning för Anticimex Säljarsförsäkrat

Fastighetsbeteckning: Yngsjö 219:38	
Fastighetsadress: Älghornsvägen 11	
Postnummer: 296 72	Ort: Yngsjö

Besiktningdatum: 2024-09-19	Protokollnummer: 68508582
Temperatur: 16 °C	Väderlek: Halvklart
Tekniker: Arian Nareman	
E-post: arian.nareman@Anticimex.se	
Kontor: Kristianstad	
Närvarande: Fastighetsägarna Matilda Andersson, Mårtensson Mäklare

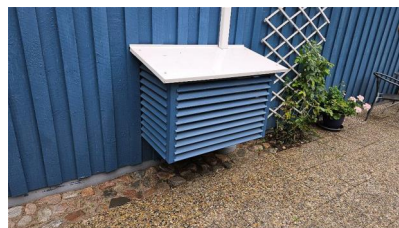
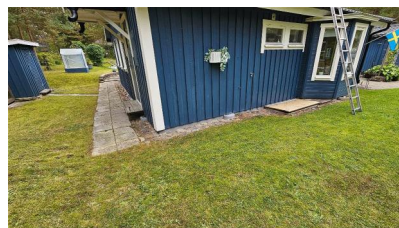
- Kondensvatten från luftvärmepumpens utedel leds inte bort från husgrunden. Detta medför ökad risk för att vatten tränger in i anslutande konstruktioner, vilket i sin tur kan leda till fuktrelaterade skador. Observera att besiktning av byggnadens värmesystem eller värmepumpen inte har ingått i uppdraget.

- Mindre växtlighet finns i anslutning till byggnaden. När det finns rabatter och växter nära byggnaden finns risk att fukt stannar kvar i väggarna. Detta kan i sin tur orsaka invändiga fuktskador. Växternas rötter kan också skada grundmuren och sätta dräneringsledningen ur funktion. Området närmast huset rekommenderas att vara fritt från växtlighet.

- Marken lutar bitvis mot huset.

Detta innebär en ökad fuktbelastning mot grunden vilket i sin tur kan orsaka fuktskador i huset.

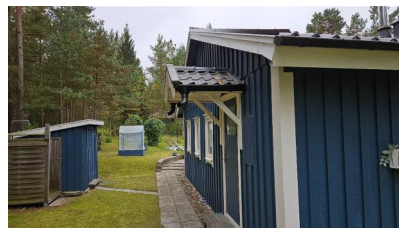
⚠ Stuprören på skärmtaket avslutas vid hängrännan.

Detta kan innebära en ökad fuktbelastning mot huset och grunden. Rekommenderas att stuprören och vattnet avleds på lämpligt vis från huset.

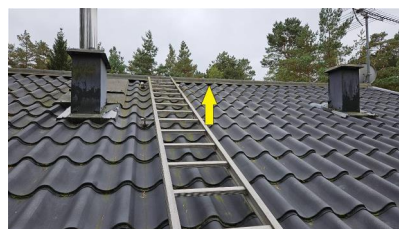
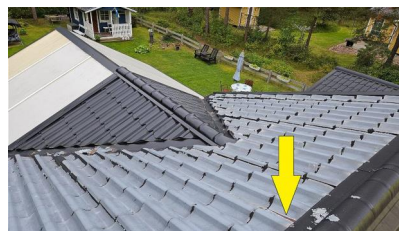
⚠ Yttertaket besiktigades från takstege samt från marknivån och det noterades att taket är äldre, färgflagning samt mindre rostangrepp i plåten samt att tätning ej finns under nockplåten. (Taket renoverades troligtvis någon gång i början/mitten på 90-talet).

Plåttaket, plåtdetaljer och underlagspapp har enligt vår bedömning en begränsad livslängd. Eftersom husets taktäckning är äldre samt pga. ovanstående noteringar har det ett minskat motstånd mot vatteninträning. Detta i sin tur kan leda till fuktskador på träläkt och vidare ner i underliggande konstruktioner.

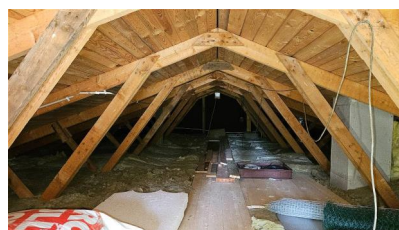
Vid kontroll av konstruktion på vinden uppmättes fuktvärden under kritisk fuktnivå för mikrobiell tillväxt och en normal lukt upplevdes. Fuktkvoten i underlagstak/takbjälkar uppmättes till cirka 9 %. Risk för mikrobiell påväxt föreligger vid en fuktkvot över 17 %.

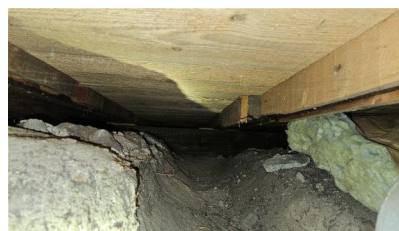
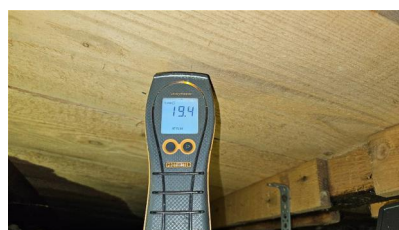
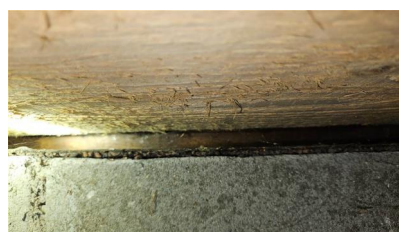
Krypgrunden har endast gått att besiktiga cirka 2 meter in i grunden, då resterande ytor är täckta med sand högt upp nära bjälklaget. Från denna plats noterades att det finns syllpapp under syllen, träskyddsbehandlat virke finns i grunden samt att man installerat en undertrycksventilation med syfte att suga ner lukt som finns i huset, och vidare ut från huset. Det uppmättes förhöjda fuktvärden i grunden, 19,4 %. Risk för mikrobiell påväxt föreligger vid en fuktkvot över 17 %. Det upplevdes även en avvikande lukt i grunden, som påminner om träskyddsmedel. Observera att denna lukt även upplevdes vid inträde in till huset.

Vi rekommenderar att markytan städa ur från allt organiskt material som är i kontakt med markytan samt att marken täcks med en ålderbeständig plastfolie. En vanlig typ av åtgärd är också att man installerar en krypgrundsavfuktare som säkerställer ett torrt och bra klimat i krypgrunden. Den skapar samtidigt ett undertryck så att eventuella lukter i bostadsmiljön sugas ner och sedan ut i utomhusluften. För att utföra detta skulle man först behöva gräva/suga ut sand för att göra hela krypgrunden åtkomlig. Läs Anticimex faktablad om uteluftsventilerade krypgrunder för tips och råd.

Om man väljer att behålla den befintliga fläkten som finns, rekommenderas att man tätar samtliga ventiler med t.ex. frigolit och tätar runt om med fogsikum, för att göra grunden så tät som möjligt, samt att luckan in till grunden görs tät.

Vi rekommenderar en fördjupad undersökning för att bedöma orsak och omfattning till den avvikande lukten som upplevdes i grunden samt till de förhöjda fuktvärdena som uppmättes.

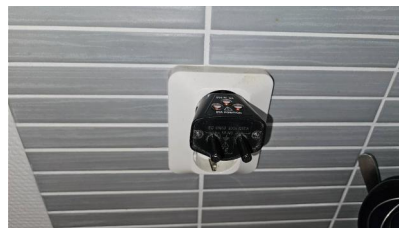
Vid stickprovskontroll av jordade eluttag i huset, i bland annat köket noterades felkoppling. Observera att enligt ägaren ska eluttagen med jordbleck, där felkod noterades bytas ut till eluttag utan jordbleck, förutom i köket.

Rekommenderas att man kontaktar en elektriker för kontroll och åtgärd.

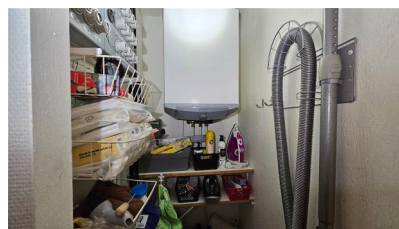
Varmvattenberedaren är olämpligt placerad.

När varmvattenberedaren finns i ett utrymme utan tätskikt och golvbrunn ökar risken för fuktrelaterade skador i omkringliggande konstruktioner vid ett läckage. Rekommenderas att man monterar en läckagevarnare i utrymmet för att i ett tidigt skede upptäcka ett eventuellt läckage.

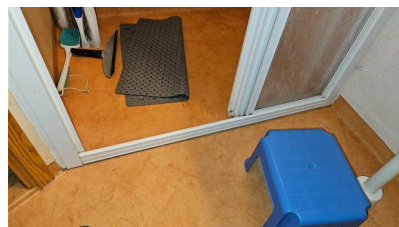
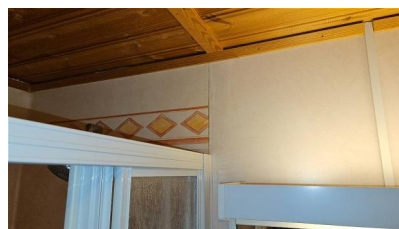
Följande noteringar gjordes i badrummet:

- Badrummet är delvis äldre då man utförde en delvis renovering av utrymmet 1999/2000 (byte golvbeklädnaden i hela utrymmet samt väggbeklädnaden i duschzonen).

- Tät sockel som avskiljer duschzonen från övrig golvyta, vilket dock försvårar vattnet vid ett eventuellt läckage utanför duschzonen från att rinna ner mot golvbrunnen.

- Dörren är placerad nära duschzonen. Så länge man använder duschdörren, minskar risken för att vatten rinner ut till angränsande utrymmen.

- Golvbrunnen är inte utbytt i samband med renovering samt är placerad för nära väggen. Risk finns att det nya tätskiktet inte har kunnat anslutas till golvbrunnen på ett riktigt sätt.

Eftersom funktionen, som innebär att ytskiktet/tätskiktet ska vara vattentätt, kan vara nedsatt samt pga. ovanstående noteringar finns en ökad risk att vatten tränger igenom ytskiktet/tätskiktet med vattenskadorna i omkringliggande konstruktioner som följd. Detta är ett frånsteg från gällande branschregler och kan leda till minskad eller helt utebliven skadeersättning från ert försäkringsbolag om skada uppstår orsakat av frånsteg.

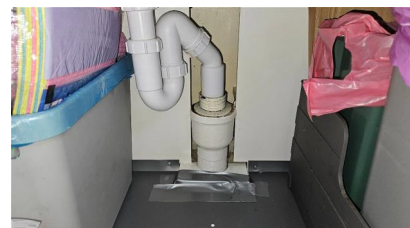
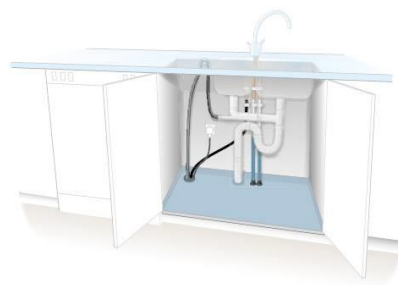
- ⚠ Fuktskydd saknas under kyl. I diskbänkskåpet finns fuktskydd, dock är det bristfälligt utfört.

Utän fuktskydd är det svårt att upptäcka läckage. Vatten kan då tränga in i omkringliggande konstruktioner och orsaka fuktskador. För att upptäcka eventuella läckage, installera ett tätt fuktskydd.
