# Besiktningssprotokoll

Försäkringsbesiktning för Anticimex Säljarsförsäkrat

Fastighetsbeteckning: Balder 20	
Fastighetsadress: Infartsvägen 11	
Postnummer: 296 32	Ort: Åhus

Besiktningdatum: 2025-01-13	Protokollnummer: 68751284
Temperatur: -5 °C	Väderlek: Klart
Tekniker: Andreas Karlsson	
E-post: a.karlsson@anticimex.se	
Kontor: Kristianstad	
Närvarande: Fastighetsägaren

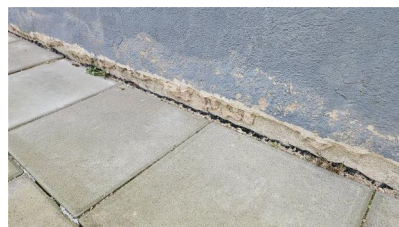
- Utvändigt fuktskydd ligger oskyddat ovan mark och täcklist till fuktskyddet saknas. Då täcklist saknas finns risk att regnvatten letar sin in bakom fuktskyddet och tränger in i källarväggen. Vi rekommenderar att list monterats samt att fuktskyddet motfylls då det inte är UV beständigt.

- Färgsläpp och mindre sprickor förekommer i sockeln. Detta är vanligt förekommande i äldre grundläggningar och bedöms inte lett till några följdskador.

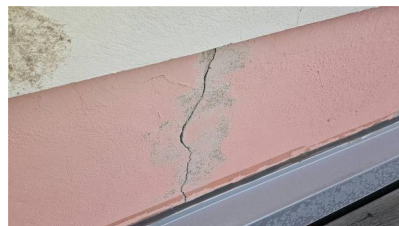
Sprickor och färgsläpp finns i fasaden.

Detta kan leda till fukt- och frysskador i konstruktionen. Vi rekommenderar att de större sprickorna tätas/lagas för att undvika frostsador/ putskläpp. Då bostaden har en bakomliggande tegelstomme bedöms risken för fuktskador i bakomvarande konstruktioner som mindre.

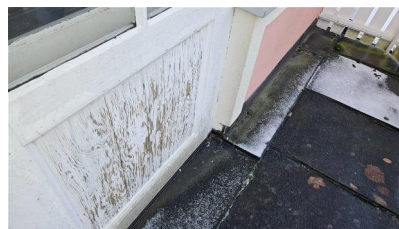
- Dörrar är i behov av målning/underhåll.

Dörrar där målningsbehov finns riskerar att få fukt- och rötskador på grund av sämre vattenavvisande förmåga. För att öka livslängden på dörr rekommenderas målning och underhåll.

- Balkongdörren mot norr har vid besiktningstillfället inte gått att öppna då den gått i baklås samt är balkongdörren mot syd svårstängd. Vi rekommenderar att fackman kontaktas som kan hjälpa er med lämplig åtgärd.

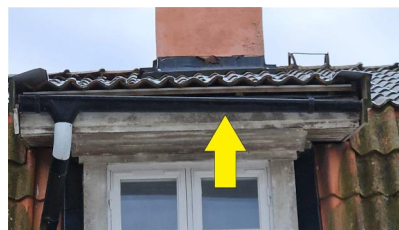
Fals på stuprör vänd mot fasad och mindre skada finns på stuprör mot nordväst.  
Falsen på stuprören kan med fördel vändas ut från fasaden för att lättare se om röret blivit skadat efter vinterns påfrestningar samt för att undvika skador på fasad vid ett eventuellt läckage.

- Hängränna till kupa på bostadens framsida lutar fel.  
När hängrännor har en felaktig lutning (bakfall) finns risk att regnvatten svämmar över vilket i sin tur kan leda till fuktskador på fasad och sockel.

- Vattnet från stuprör på uterummet leds bort från grunden via ett rör ovan mark. Viktigt att röret alltid ligger på plats.

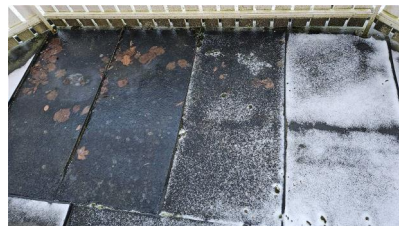
Balkongen på bostadens framsida har enbart besiktats via fönster då dörren till balkongen ej gått att öppna. Från fönstret noterades följande:

Plåttaket ovan balkongen är äldre, det förekommer lågpunkter med vattenansamling som fryst samt vid plåttakets anslutning mot fasaden förekommer otätheter. Vi rekommenderar att takfackman kontaktas som kan hjälpa er med lämplig åtgärd.

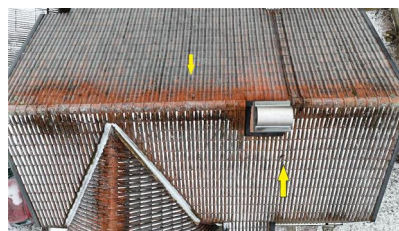
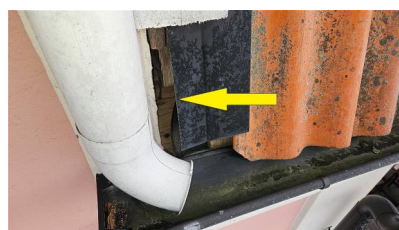
Yttertaket har besiktats från mark, stege från takfoten på balkong mot syd samt med drönare. Från dessa platser kunde följande noteras:

- Yttertaket är äldre och det noterades några spruckna takpannor samt pannor som saknas vid rännalar. Takpannor, plåtdetaljer och underlagspapp har enligt vår bedömning en begränsad livslängd. Eftersom husets taktäckning är äldre har det ett minskat motstånd mot vatteninträngning. Detta i sin tur kan leda till fuktskador på träläkt och vidare ner i underliggande konstruktioner. Vi rekommenderar att skadade takpannor byts ut samt att kringliggande bär/störläkt kontrolleras för eventuella följdskador.

- Vindskiveplåt på takkupan mot norr samt plåtanslutning till höger om balkongen mot syd ansluter bristfälligt mot takpannorna/ fasaden. Risk finns att regn/snö kan blåsa in under plåten och fuktpåverka undertaket.

- Vindskivorna på bostaden är i behov av renovering/underhåll.

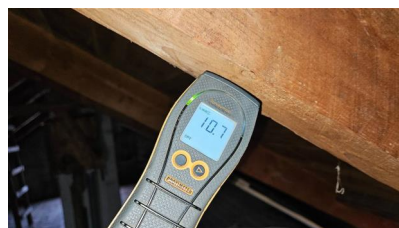
Vid kontroll av vinden uppmättes fuktvärden under kritisk fuktnivå för mikrobiell tillväxt och en normal lukt upplevdes. Fuktkvoten i underlagstak/takbjälkar uppmättes till 10,7 %. Risk för mikrobiell påväxt sker när fuktkvoten överstiger 17%.

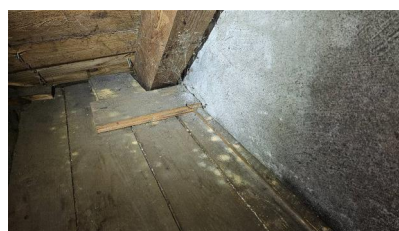
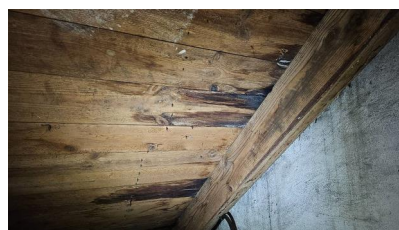
- Angrepp av träskadeinsekter finns. Angreppet bedöms inte ha lett till allvarliga skador. Fastighetsägaren uppger att Anticimex har sanerat berörda delar 2021.

- Underlagstaket har fuktfläckar.

Fuktfläckar kan bero på olika saker, och kan vara ett tecken på en tidigare eller ett pågående läckage. Vid besiktningen uppmättes torra fuktvärden i fläckarna. Som ny fastighetsägare är det viktigt att vinden hålls under uppsikt.

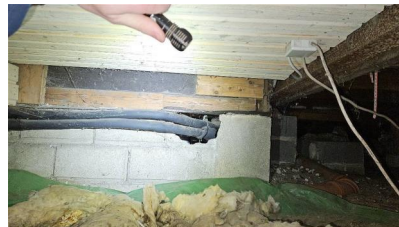
Krypgrunden under toaletten har ej besiktigats då lucka till utrymmet saknas.  
Uteluftsventilerade krypgrunder med bjälklag av organiskt material har ofta fuktskador, som kan resultera i mikrobiella skador och i värsta fall röttskador. Krypgrunden har inte kunnat besiktigas eftersom det inte finns någon inspektionslucka in till krypgrunden. Vi rekommenderar en kompletterande besiktning när en inspektionslucka installerats.

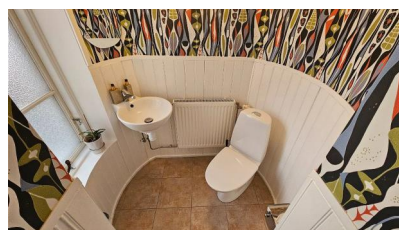
- Vattenrören till handfatet är uppdraget i ytterväggen och risk för frysskador finns.
- Spår efter äldre läckage finns på avloppsrör från kommoden. Vid besiktningstillfället noterades inget läckage. Om läckage uppstår bör rören justeras/bytas ut.
- Frånluftsventilation saknas i utrymmet. Vi rekommenderar att frånluftsfläkt monteras.

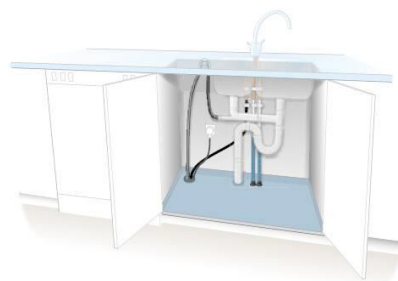
- ⚠ - Fuktskydd saknas i diskbänksskåp.  
Utan fuktskydd är det svårt att upptäcka läckage från rörledningar. Vatten kan då tränga in i omkringliggande konstruktioner och orsaka fuktskador. För att upptäcka eventuella läckage, installera ett fuktskydd.

- ✎ - Vattenrören i vaskskåpet är inte förankrade och ärgad koppling noterades vid Ballofix. Vid besiktningstillfället noterades inget läckage. Rekommenderar att rören förankras samt att man håller ventilen under uppsikt.

- Avstängningsventil till diskmaskin finns inte ovan diskbänk. Vid framtida byte av köksblandaren bör avstängningskranen finns på blandaren.
  - Eluttag har släppt. Rekommenderar att eluttaget återmonteras.

- Läckage på blandaren. Rekommenderar att packning/ blandaren byts ut. Kontakta gärna en rörmokare som kan hjälpa er med åtgärd.
- ✓ Funktionskontroll av jordade eluttag. Vid stickprovskontroll av jordade eluttag noterades inga avvikelser.

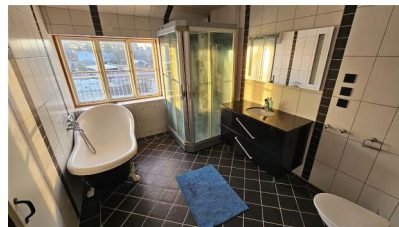
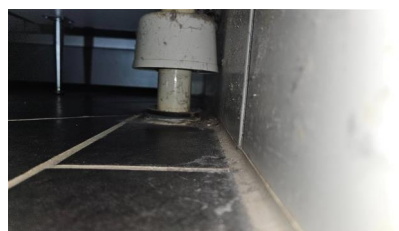
- Fönster är olämpligt placerat. Fönstrets placering i våtutrymmet utgör en risk för fuktskador i fönster- och väggkonstruktionen. För att minska risken för fuktskador på fönster och väggkonstruktion rekommenderas att draperi monteras.

- Golvbrunnen under badkaret och avloppsrör till handfatet är placerade för nära vägg. Det finns risk att tätskiktet inte har kunnat anslutas på rätt sätt, vilket kan leda till fuktskador. I golvbrunnen sticker tätskiktet också ut under klämringen vilket inte är korrekt monterat.

- Golvlutning är något flack och lokala lågpunkter förekommer. Detta kan leda till att vatten blir stående i golvs lågpunkter, vilket kan orsaka missfärgningar på klinker/fogar samt att "unken" lukt uppstår.

- Dräneringsrör till fördelningscentral avlutas för nära färdigt golv bakom duschkabinen.

- Eluttag är monterat bakom duschkabinen. Det är inte lämpligt med eluttag i duschzon. Då duschkabin finns bedöms risken för skada som mindre.

- I vaskskåpet finns spår efter äldre läckage från vattenlåset. Vid besiktningen uppmättes torra fuktvärden.

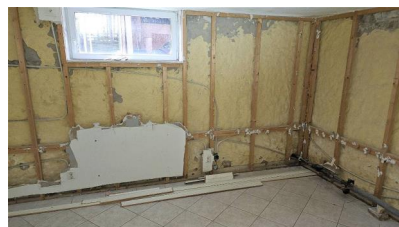
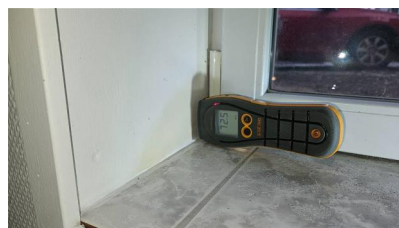
I en källare av denna typ finns det alltid en naturlig fuktpåverkan utifrån mot källarens golv samt ytterväggar. Det utvändiga fuktskyddet kan vara äldre och ha en nedsatt funktion pga. dess ålder. Det är inte alltid det viktigaste att omdränera en källare av denna typ om man inte upplever stora problem med fuktgenomslag på ytterväggarna. Utan det som är viktigt att tänka på är att undvika organiskt/täta material (trähyllor, trösklar, trägolv, tapeter, linoleum/plastgolv, täta vägg/golvfärger, trälistor m.m) mot källarens ytterväggar samt golv då dessa ytor har en naturlig fuktpåverkan utifrån som kan leda till att avvikande lukt uppstår som kan sprida sig vidare till boendemiljön. Det är också viktigt att källaren hålls uppvärmd och eventuellt kan en avfuktare användas för att förbättra klimatet i källaren. De ytskikt som lämpar sig i en källare av denna typ är puts på ytterväggar som målas med lämplig färg (exempelvis silikat) och på golven är det bra om man har rent betonggolv alternativt målat med rätt typ av färg eller beläggning med klinker.

I flertalet av de påreglade källarväggarna uppmättes förhöjda fuktvärden. Vi rekommenderar därför att de påreglade väggarna rivs bort och att bakomliggande vägg återställs i enlighet med ovanstående notering. I samband med rivningen är det också viktigt att angränsande konstruktioner kontrolleras för eventuella följdskador. Denna notering gäller för hela källaren och kommer inte nämnas vidare för respektive utrymme.

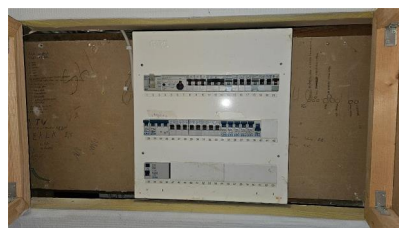
Gruppförteckning över elcentralen saknas.

"Gruppförteckning" är en lista som ska vara placerad vid elcentralen. Den visar vilka säkringar som är anslutna till vilka armaturer, vägguttag och apparater. Den är också till för att underlätta vid felsökning och elarbeten. Kontakta en elektriker för att upprätta en gruppförteckning som placeras i närheten av elcentralen.

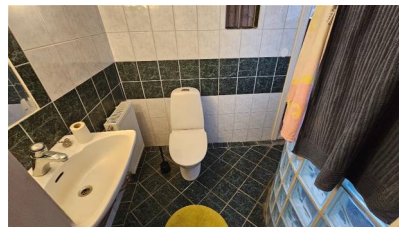
- Våtutrymmet har äldre yt-/tätskikt. Eftersom funktionen, som innebär att ytskiktet/tätskiktet ska vara vattentätt, kan vara nedsatt finns en ökad risk att vatten tränger igenom ytskiktet/tätskiktet med vattenskador i omkringliggande konstruktioner som följd.

- Fönstret är olämpligt placerat i duschzon. Läs vidare under punkten övre plan-Badrum.

- Glasblock har monterats inne i duschzon och det är oklart hur tätskiktet har anslutits mot blocken. Detta medför ökad risk för fuktskada vid användning.

Ovanstående notering innebär att det börjar bli tid för renovering av utrymmet. Fastighetsägaren uppger att duschen inte har använts de senaste åren.

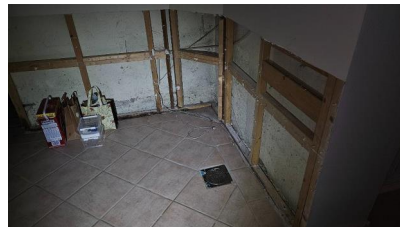
Vägg har öppnat upp i nederkant och rötskador finns i nederkant regeln.  
Läs vidare under punkten Allmänt hela källaren samt Lämnade upplysningar i början av rapporten angående tidigare översvämning.

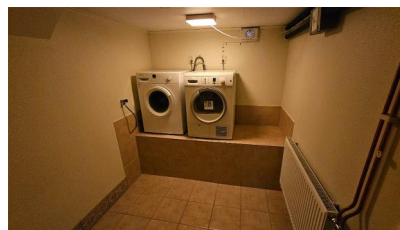
- Golvlutning i utrymmet är felaktig. Brister i golvet och/eller tätskiktets lutning medför risk för att vatten tränger in i omkringliggande konstruktioner/utrymmen vilket i sin tur orsakar fuktrelaterade skador. Det medför också ökad risk för att vatten blir stående i golvet lågpunkter, vilket kan orsaka missfärgningar på klinker/fogar samt att "unken" lukt uppstår.

Klinker har släppt från underlaget ("Bom").  
Felet som uppstått är att vidhäftningen mellan klinker och underlag har upphört. Sk "bom/ bomljud".
