Besiktningssprotokoll

Försäkringsbesiktning för Anticimex Säljarsförsäkrat

| Fastighetsbeteckning: Rodret 5 | |

| Besiktningdatum: 2024-10-14 | Protokollnummer: 68568618 |

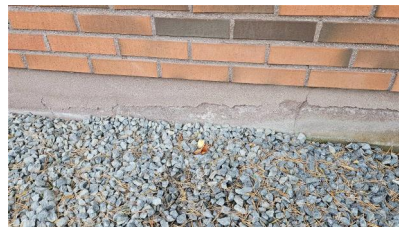
Utvändigt / Sockel

- Sprickor, mindre otätheter vid grundmurens ventiler och putsläpp finns i sockel. Dessa bedöms inte ha lett till bakomliggande skador och är vanligt förekommande vi rekommenderar att lös puts knackas ner innan putslagning utförs.

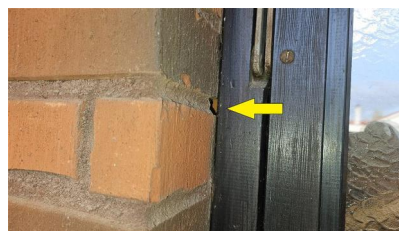
Utvändigt / Fasad

Mindre putssläpp förekommer mellan tegelfasad och dörr/fönsterkarm. Vi rekommenderar att tätning utförs.

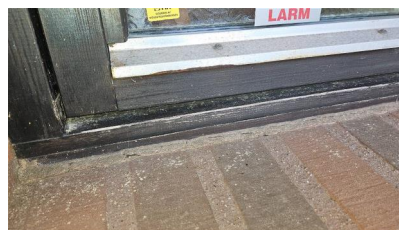
Utvändigt / Fönster

- Fönster är i behov av målning/underhåll. Fönsterbågar och fönsterkarmar där målningsbehov finns riskerar att få fukt- och rötskador på grund av sämre vattenavvisande förmåga. För att öka livslängden på fönster rekommenderas målning och underhåll.

- Överbleck saknas ovan fönster på den nordöstra gaveln. Avsaknad av bleck ovanför fönster medför en ökad risk att vatten blir stående ovan fönsterfodret vilket på sikt kan leda till rötskador.

- En del av bostadens isolerglas är äldre. Befintliga fönster är äldre vilket betyder att tätningen mellan fönsterrutorna kan vara sämre. Detta kan leda till att missfärgning/imma kan uppstå mellan glasrutorna. Några av fönsterkassetterna i bostaden har bytts ut.

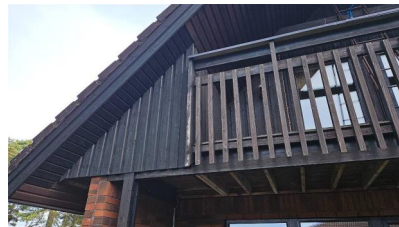
Utvändigt / Balkong

Balkongräcke och träkonstruktioner är i behov av målning/underhåll. Balkongräcke och träkonstruktioner där målningsbehov finns riskerar att få fukt- och rötskador på grund av sämre vattenavvisande förmåga. För att öka livslängden på balkongen rekommenderas målning och underhåll.

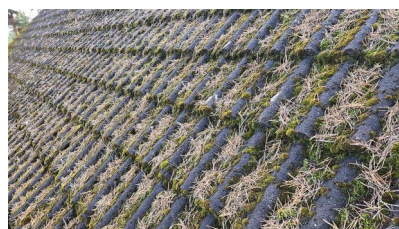
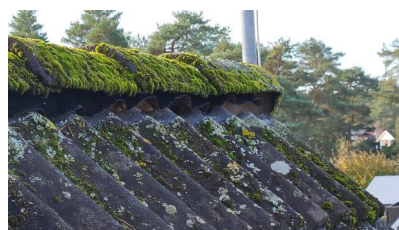
Utvändigt / Tak

- Yttertaket är äldre. Takpannor och plåtdetaljer har enligt vår bedömning en begränsad livslängd. Eftersom husets taktäckning är äldre har det ett minskat motstånd mot vatteninträngning. Detta i sin tur kan leda till fuktskador på träläkt och vidare ner i underliggande konstruktioner.
- Mossa/ skräp finns på takpannorna. Vi rekommenderar att mossan skrapas bort för förbättrad takavrinning samt enklare kontroll av takpannorna för att upptäcka om någon skulle vara i olag/sprucken.
- Nocktätning på den sydvästra gaveln är i olag och ansluter dåligt mot takpannor. Fastighetsägarna uppger att Mogors Bygg AB kommer kontaktas för åtgärd innan bostad säljs.
- Vindskiva på takkupan på baksidan är i behov av målning/underhåll.

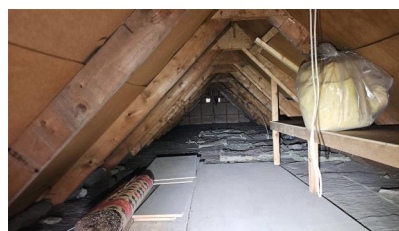
Utvändigt / Vind

Vinden har inte gått att kontrollera i sin helhet då landgång enbart är lagd på halva vinden. Skall vinden gå att kontrollera i sin helhet behöver landgång läggas över hela vindstrymmet.

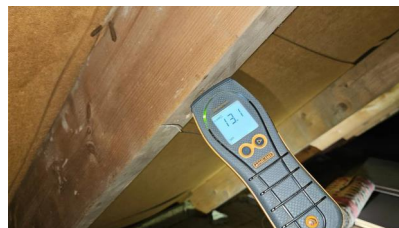
Vid kontroll av vinden uppmättes fuktvärden under kritisk fuktnivå för mikrobiell tillväxt och en normal lukt upplevdes. Fuktkvoten i underlagstak/takbjälkar uppmättes till 13,1 %. Risk för mikrobiell påväxt sker när fuktkvoten överstiger 17%.

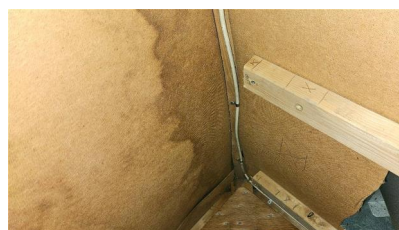
Underlagstaket består av träfiberskivor och det noterades fuktfläckar samt några skivor som börjat bågna ner. Eftersom underlagstaket består av träfiberskivor utan yttre täckning av papp under takbeklädnaden, finns risk vid ogynnsam väderlek att regnvatten/snö tränger in i skivskarvar med läckage på vindsutrymmet som följd. Med tiden kan även träfiberskivorna drabbas av fuktskador. Som ny fastighetsägare kan man med fördel ringa in fläckarna på skivorna för att enklare hålla dem under uppsikt. Denna notering angående underlagstaket gäller även för sidovindarna.

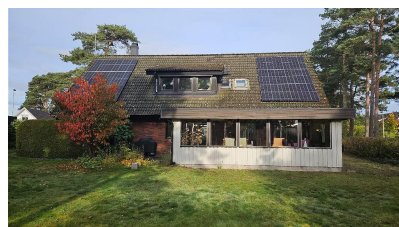
Utvändigt / Uterum

Uterummet är av enklare standard och har ett renovering/underhållsbehov. På uterummet noterades brister som bland annat: Takläckage, sättning i mitten av uterumstaket och rötskador/underhållsbehov av fasad/trädetaljer. Ovanstående noteringar innebär att det är tid för renovering av utrymmet. Vi rekommenderar att snickare kontaktas som kan hjälpa er med lämplig åtgärd.

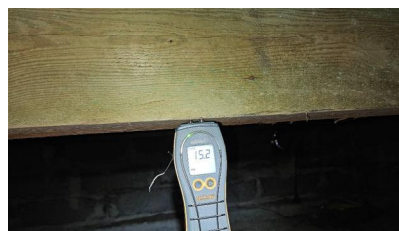
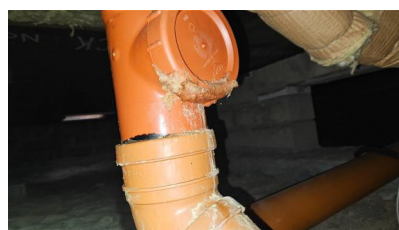
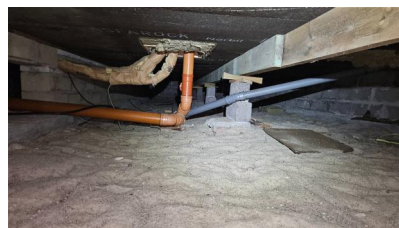
Utvändigt / Krypgrund

- Vid nedgång i krypgrunden upplevdes lukt som påminner om träskyddsmedel och asfboardskiva. I grunden finns träskyddsbehandlat virke samt asfboardskiva som håller uppe isolering. Vid besiktningstillfället upplevdes normal lukt i bostaden. Risk finns dock att lukt från grunden kan nå boendemiljön vid eventuella förändringar med bostadens ventilation/ förändrade tryckförhållanden.

- Vid fuktkvotmätning i grunden uppmättes låga fuktvärden. Fuktkvoten uppmättes till 15,2%. Risk för mikrobiell påväxt sker när fuktkvoten överstiger 17%. På regler noterades mindre mängd påväxt. Uteluftsventilerade krypgrunder med bjälklag av organiskt varierar i fuktighet över årtiderna. Under sommarhalvåret är fuktigheten oftast som högst och lägst under de kalla månaderna. Vanlig typ av åtgärd i liknande grunder är att en avfuktare installeras för att styra luftfuktigheten. Vissa avfuktare kan också skapa ett undertryck vilket försvårar för lukt från grunden att nå boendemiljön.

- Organiska material finns i kontakt med markytan. Vi rekommenderar att markytan städas ren samt regler under avloppsrören byts ut mot oorganiska stöttor.

- Droppläckage från rensbrunn på avloppsstam.

Del av blindbotten har rivits ner i samband med fuktskadan i ovanliggande badrum 2003. Vi rekommenderar att ny blindbotten återmonteras.

Vi rekommenderar att fackman kontaktas för vidare kontroll/åtgärd till ovanstående noteringar.

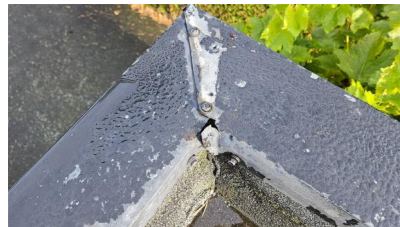
Utvändigt / Garage utvändigt

- Äldre plåtdetaljer på yttertaket är inte utbytta i samband med takrenoveringen och äldre otäta skruvhål finns. Risk finns att regnvatten kan ta sig ner i takkonstruktionen via skruvhålen och orsaka fuktpåverkan. Rekommenderar att tätning utförs av skruvhålen.
- Växter finns i anslutning till garagefasaden. Vi rekommenderar att växtlighet intill fasadpanelen plockas bort.
- Trädetaljer, panel, dörrar och fönster har ett generellt målnings/underhållsbehov vilket bör utföras till våren.

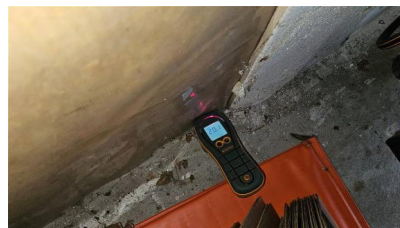
Utvändigt / Garage invändigt

Stora delar av garaget var fyllt med lösöre vid besiktningen och utrymmet har därför inte gått att kontrollera i sin helhet. Vid besiktningen noterades fuktuppsug i nederkant gipsskiva i vägg mot sydväst och förhöjda fuktvärden uppmättes. Troligtvis beror detta på att gipsskivan avslutas i kontakt med betongplattan och fukt från betongplattan suggs upp i nederkant gipsskiva. Vi rekommenderar att fackman kontaktas som kan kontrollera orsak/omfattning samt hjälpa er med lämplig åtgärd.

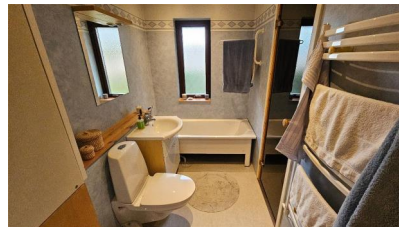
Entréplan / Badrum

- Fönster är olämpligt placerat. För att minska risken för fuktskador på fönster och väggkonstruktion rekommenderas att man skyddar fönstret mot vattenbegjutning med exempelvis ett draperi.

- Golvbrunnen är inte utbytt i samband med renovering. Risk finns att det nya tätskiktet inte har kunnat anslutas till golvbrunnen på ett tätt sätt vilket medför ökad risk för skada. Silvertejsremsa har monterats ovan renspluggen då det var något otätt.

- Lågpunkter förekommer på golvmattan under badkaret. Detta medför risk för att vatten blir stående i golvets lågpunkter, vilket kan orsaka missfärgningar/ kalkfläckar samt att "unken" lukt uppstår.

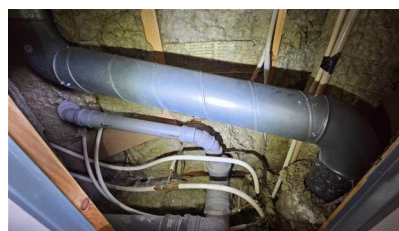
Övre plan / Allrum

Inspektionslucka finns till vatten samt ventilationsrör. Vi rekommenderar att en läckagevarnare installeras i utrymmet för att snabbt upptäcka ett eventuellt läckage.

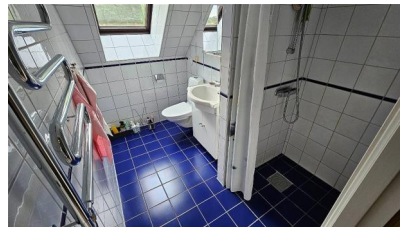
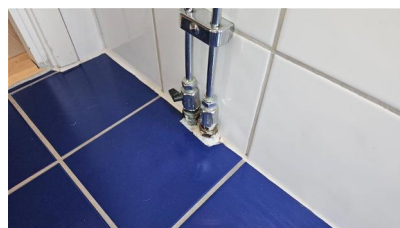
Övre plan / Badrum

- Våtutrymmet har äldre yt-/tätskikt. Eftersom funktionen, som innebär att ytskiktet/tätskiktet ska vara vattentätt, kan vara nedsatt finns en ökad risk att vatten tränger igenom ytskiktet/tätskiktet med vattenskador som följd.

- Golvbrunnen är inte utbytt i samband med renovering och klämring som ska ansluta tätskiktet i brunnen finns ej. Läs vidare under punkten Entréplan-Badrum angående risken med ej utbytt golvbrunn.

- Dörren är placerad vid duschzon. Risk finns att dörrkarm/ foder kan utsättas för fuktpåverkan vid användning av duschen. Viktigt att man befintligt duschdraperi används.

- Värmerör till handdukstork är uppdragna genom golvet och för nära väggen. Risk finns att tätskiktet inte gått att ansluta runt rören på ett tätt sätt.

- Golvlutningen utanför duschzon är bristfällig och lågpunkter förekommer. Läs vidare under punkten Entréplan-Badrum angående golvlutning.
