# Besiktningssprotokoll

Försäkringsbesiktning för Anticimex Säljarsförsäkrat

Fastighetsbeteckning: Köpinge 131:4	
Fastighetsadress: Isabellas Väg 8	
Postnummer: 291 77	Ort: Gärds Köpinge

Besiktningdatum: 2024-08-30	Protokollnummer: 68492548
Temperatur: 17 °C	Väderlek: Sol
Tekniker: Dan Jönsson	
E-post: dan.jonsson@anticimex.se	
Kontor: Kristianstad	
Närvarande: Ägare och mäklare

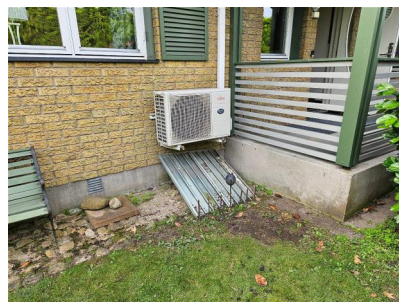
Kondensvatten från luftvärmepumpens utedel leds inte bort från husgrunden.

Detta medför ökad risk för att vatten tränger in i anslutande konstruktioner, vilket i sin tur kan leda till fuktrelaterade skador. Observera att besiktning av byggnadens värmesystem eller värmepumpen inte har ingått i uppdraget.

I detta fall leds kondensvatten ut en bit med hjälp av en plåtskiva.

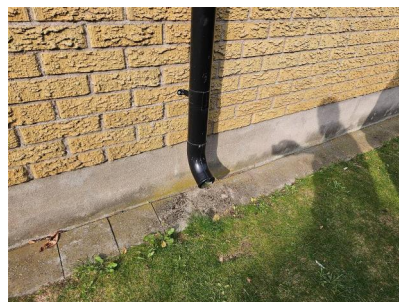
Ett stuprör är inte anslutet till markledning.

Stuprör som inte är anslutet till markledning kan medföra en ökad fuktbelastning på grundmur/sockel som i sin tur kan leda till fuktrelaterade skador.

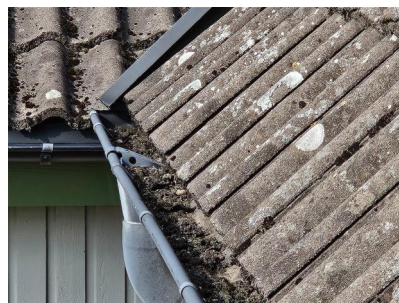
Lövsilar finns inte nedtill men finns monterad uppe i hängränna.

När lövsil finns monterad i hängrännan finns det risk för ansamling av skräp i denna. Eftersom hängrännor är fulla med skräp finns risk för fuktskador på fasad och sockel då vatten kan svämma över.

Vi rekommenderar att lövsilar tas bort i hängrännor och monteras nedtill för att förhindra skräpansamling i hängrännor.

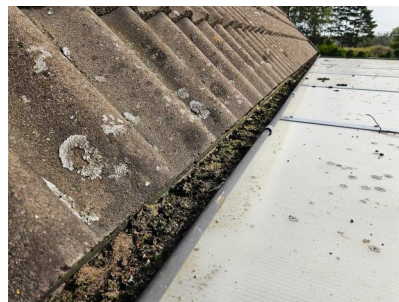
Hängrännor är skräpfyllda.

Eftersom hängrännor är fulla med skräp finns risk för fuktskador på fasad och sockel då vatten kan svämma över.

För att förhindra översvämning rekommenderas rensning av hängrännor.

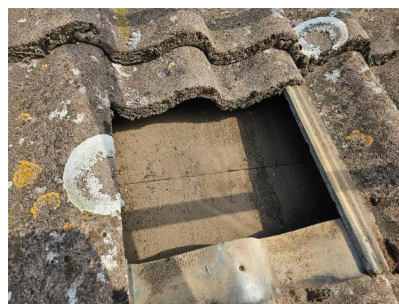
Yttertaket är äldre.

Takpannor, plåtdetaljer och underlagspapp har enligt vår bedömning en begränsad livslängd. Eftersom husets taktäckning är äldre har det ett minskat motstånd mot vatteninträngning. Detta i sin tur kan leda till fuktskador på träläkt och vidare ner i underliggande konstruktioner.

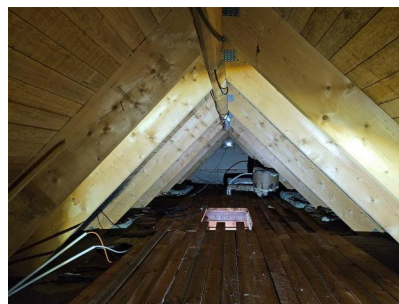
Vid kontroll avnockvinden har fuktvärden under kritisk fuktnivå för mikrobiell tillväxt uppmätts, dock finns mindre anslag av mikrobiell påväxt på underlagstak vid vindlucka.

Fuktkvoten i underlagstak/takbjälkar uppmättes till 8 % där risk för mikrobiell påväxt föreligger över 17%.

Den upptäckta mikrobiella påväxten på underlagstaket är ett tecken på att vinden har tillförts eller tillförs fukt inifrån bostaden. Observera att besiktning av bostadens ventilationssystem inte har ingått i uppdraget.

För att komma tillrätta med detta kan fukttillförseln inifrån bostaden behöva minskas. Det kan göras genom att ventilationen i bostaden förbättras samt att eventuella otätheter i vindsbjälklaget (tak-/väggvinklar, taklucka med mera) tätas. Läs Anticimex faktablad om uppvärmda vindsutrymmen för tips och råd.

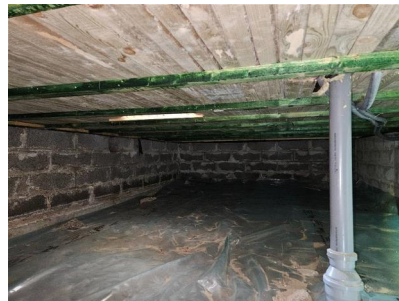
Vid kontroll av krypgrundskonstruktion med träskyddsbehandlat virke och plastfolie på mark uppmättes fuktvärden över kritisk fuktnivå.

Uteluftsventilerade krypgrunder med bjälklag av organiskt material har ofta fuktskador på grund av naturlig fuktpåverkan. Detta kan resultera i mikrobiella skador.

Fuktkvoten uppmättes till 19 % där risk för mikrobiell påväxt föreligger över 17 %. Utsätts träskyddsbehandlat material för förhöjda fukthalter kan detta utveckla avvikande lukt vilket kan spridas till boendemiljön

För att undvika detta så måste grundens klimat bli torrare. Läs Anticimex faktablad om uteluftsventilerade krypgrunder för tips och råd.

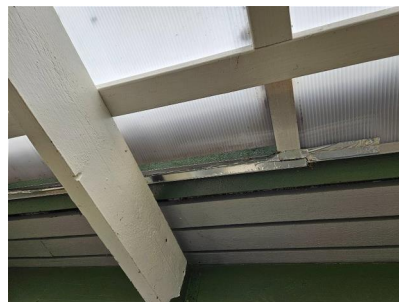
Takkasett har glidit ner vilket kan leda till läckage. Kontakta fackman för råd och åtgärd.

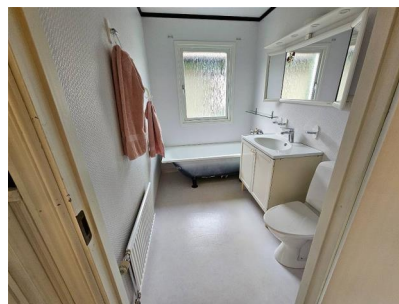
🔍 Våtutrymmet har äldre yt-/tätskikt.

Utrymmet är äldre och har passerat tiden för sin tekniska livslängd.

Renovering av utrymmet rekommenderas. Kontakta en behörig våtrumsentreprenör för en renovering. I samband med renoveringen bör omkringliggande konstruktioner kontrolleras för att upptäcka eventuella följdskador.

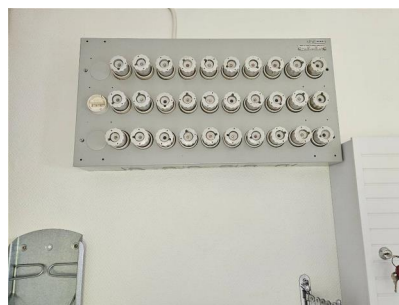
- Gruppförteckning över elcentralen saknas. "Gruppförteckning" är en lista som ska vara placerad vid elcentralen. Den visar vilka säkringar som är anslutna till vilka armaturer, vägguttag och apparater. Den är också till för att underlätta vid felsökning och elarbeten. Kontakta en elektriker för att upprätta en gruppförteckning som placeras i närheten av elcentralen.

- Jordfelsbrytare finns ej. Det finns inget krav att hus byggda före år 2000 ska ha jordfelsbrytare. Jordfelsbrytaren minskar dock risken för personskador och brand orsakade av elanläggningen. Kontakta en elektriker för kontroll och åtgärd.

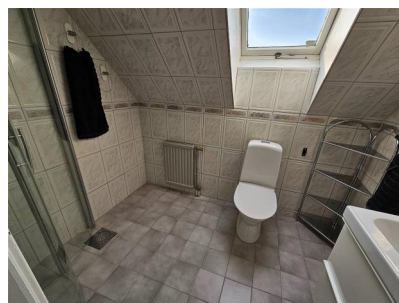
Våtutrymmet har äldre yt-/tätskikt. Ursprunglig plastmatta finns under klinkerplattorna.

Utrymmet är äldre och har passerat tiden för sin tekniska livslängd.

Renovering av utrymmet rekommenderas. Kontakta en behörig våtrumsentreprenör för en renovering. I samband med renoveringen bör omkringliggande konstruktioner kontrolleras för att upptäcka eventuella följdskador.

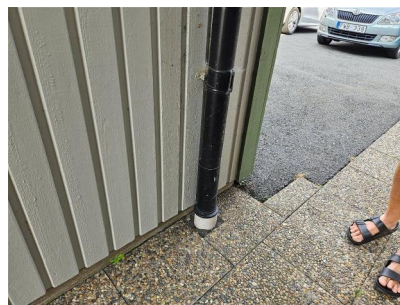
Lövsilar finns inte.

När det saknas lövsilar så finns det risk att det blir stopp i dagvattenledningen.

För att hindra stopp i dagvattenledningar rekommenderas komplettering av lövsilar.

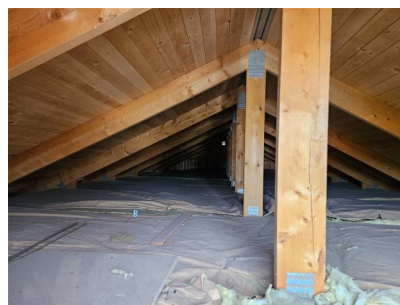
Vindsutrymmet kunde inte besiktas i sin helhet eftersom landgångar saknas.

Vid kontroll av vinden från vindslucka uppmättes fuktvärden under kritisk fuktnivå för mikrobiell tillväxt och en normal lukt upplevdes. Fuktkvoten i underlagstak/takbjälkar uppmättes till 10 % där risk för mikrobiell påväxt föreligger över 17 %.

Vi rekommenderar en kompletterande besiktning när landgång monterats.

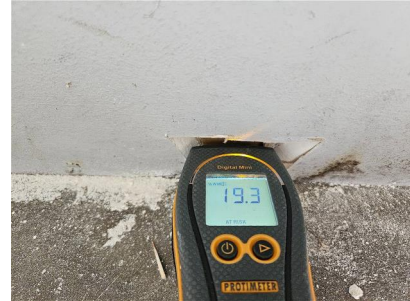
Vid fuktkontroll av obehandlade väggsyllar utan fuktskydd under uppmättes fuktvärden över kritisk fuktnivå för mikrobiell tillväxt och mikrobiell lukt upplevdes. Mikrobiell påväxt syntes på något ställe nedtill på vägg. Fuktkvoten uppmättes till 19 % där risk för mikrobiell påväxt föreligger över 17 %. Detta är vanligt förekommande i ouppvärmda utrymmen med denna typ av syllkonstruktion. Kontakta fackman för råd och åtgärd.
