# Besiktningssprotokoll

Försäkringsbesiktning för Anticimex Säljarsförsäkrat

Fastighetsbeteckning: Gullvivan 9	
Fastighetsadress: Bokvägen 22	
Postnummer: 291 43	Ort: Kristianstad

Besiktningdatum: 2024-05-21	Protokollnummer: 68275181
Temperatur: 18 °C	Väderlek: Klart
Tekniker: Joakim Jeppsson	
E-post: joakim.jeppsson@Anticimex.se	
Kontor: Kristianstad	
Närvarande: Niclas Nilsson, Fastighetsägare Per-Ingemar Persson, far till en av fastighetsägarna Jenz Mårtensson, Mårtensson Mäklare

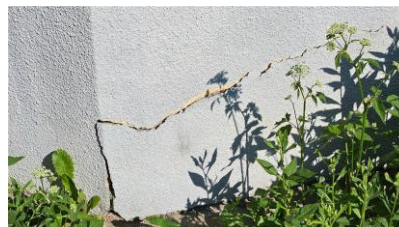
Sprickor och putssläpp finns.

Läs vidare om detta under punkten - Utvändigt Fasad.

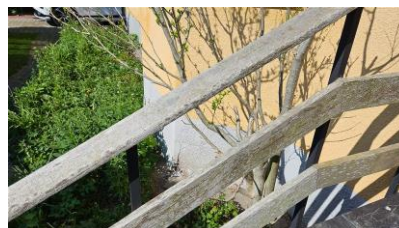
Det finns lösa klinkerplattor på trappa och räcke är i behov av målning/underhåll.

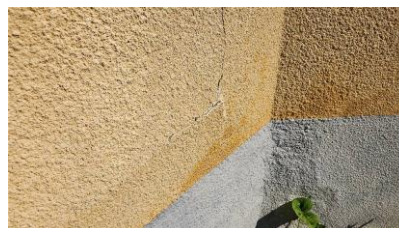
På fasaden (och sockeln) noterades sprickor och putssläpp.

Det går inte att konstatera vad detta beror på.

Vi rekommenderar att en fackman med kunskap inom området (murare) kontaktas för att kontrollera orsak och omfattning samt för att hjälpa er med rätt typ av åtgärder.

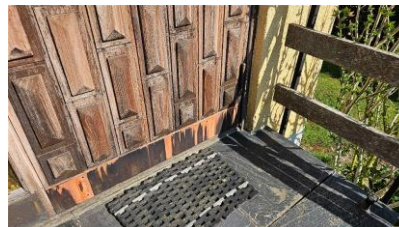
Dörrar är i varierat behov av målning/underhåll.

Dörrar där målningsbehov finns riskerar att få fukt- och rötskador på grund av sämre vattenavvisande förmåga.

För att öka livslängden på dörrar rekommenderas målning och underhåll. I samband med detta rekommenderas även att tröskelbleck monteras till samtliga dörrar för att skydda dörrtrösklarna på ett bättre sätt.

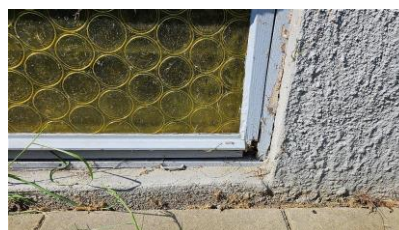
- Fönster är i varierat behov av renovering/målning/underhåll.

Fönsterbågar och fönsterkarmar där målningsbehov finns riskerar att få fukt- och rötskador på grund av sämre vattenavvisande förmåga.

- Isolerglas är delvis äldre.

Befintliga isolerglasfönster är delvis äldre vilket betyder att tätningen mellan fönsterrutorna kan vara sämre. Detta kan leda till att missfärgning/imma kan uppstå mellan glasrutorna.

Skulle missfärgningar uppstå, är detta till största del en estetisk skada. Vid besiktningstillfället noterades inga missfärgade fönster.

För att öka livslängden på fönster rekommenderas målning och underhåll. De fönster som har mindre rötskador, rekommenderas att renoveras innan målningsarbete utförs. Vissa fönster (källarfönster) kommer troligtvis behöva bytas då rötskadorna inte går att laga på ett kostnadseffektivt sätt.

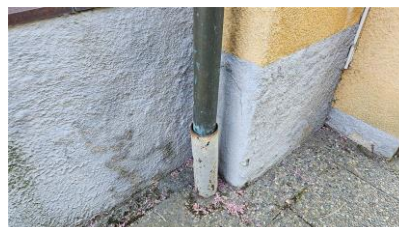
Lövsilar saknas till enstaka stuprör.

För att hindra stopp i dagvattenledningar rekommenderas komplettering av lövsilar.

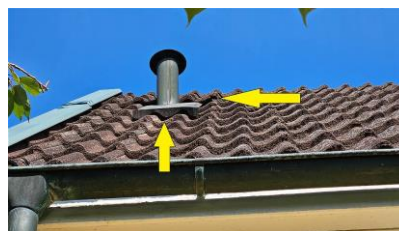
Yttertaket har besiktigats från marken eftersom det inte anses säkert att gå upp via takstege. Från marken noterades:

- Yttertaket börjar bli äldre (närmar sig sin tekniska livslängd).

Takpannor, plåtdetaljer och underlagstak/papp har enligt vår bedömning en begränsad livslängd. Eftersom husets taktäckning börjar bli äldre har det ett minskat motstånd mot vatteninträngning. Detta i sin tur kan leda till fuktskador på träläkt och vidare ner i underliggande konstruktioner.

Det noterades även enstaka plåtdetaljer på taket som ansluter bristfälligt mot takpannorna. Rekommenderar att dessa plåtar justeras/monteras på ett korrekt sätt för att minska risken för inläckage.

- Takpannor med underlagstak av trästickor/spån (gäller för den ursprungliga delen av huset).

Med denna konstruktion är det extra viktigt att takpannorna är hela. Eftersom underlagstaket inte har en papp kan regn och snö som tränger in genom otätheter leta till fuktskador i underliggande konstruktion.

Vid besiktningstillfället upplevdes yttertaket se bra ut för sin ålder, men med tanke på ovanstående notering är det viktigt att man regelbundet kontrollerar yttertaket efter oväder och byter ut takpannor som kan drabbas av skador eller hamna i olag.

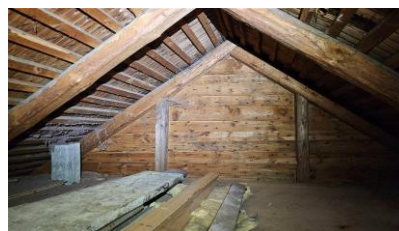
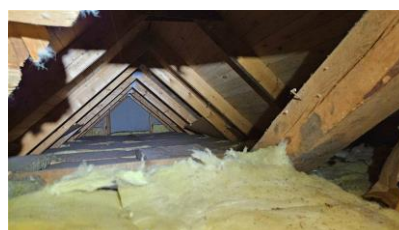
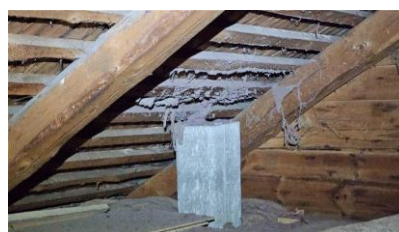
Vindsutrymmet kunde inte besiktas i sin helhet eftersom landgångar saknas (en del av vindsdelen i det ursprungliga huset och hela den tillbyggda delen saknar landgångar).

- Mindre angrepp av träskadeinsekter finns. Detta bedöms inte ha lett till några alvarliga skador och denna typ av angrepp är vanligt förekommande i äldre hus.

- Det finns en del mindre otätheter (går att se dagsljus) vid murstocken. Rekommenderar att otätheterna tätas på lämpligt sätt för att minska risken för fuktskador.

- Spår från tidigare läckage finns på underlagstaket. Inga förhöjda fuktvärden uppmättes på fläckarna vid besiktningstillfället.

- Ventilationsrör avslutas på vindsutrymmet. Detta medför risk för att varm och fuktig luft från boendemiljön kan ta sig upp på vinden med fuktrelaterade skador som följd. Rekommenderar att ventilationsröret leds ut genom yttertakets på ett korrekt sätt.

- Fuktkvoten i takstolar uppmättes till 8,2%. Risk för mikrobiella skador föreligger vid en fuktkvot som överstiger 17% i furuvirke.

Eftersom vindsutrymmet inte har kunnat kontrolleras i sin helhet rekommenderar vi en kompletterande besiktning när landgångar har monterats.

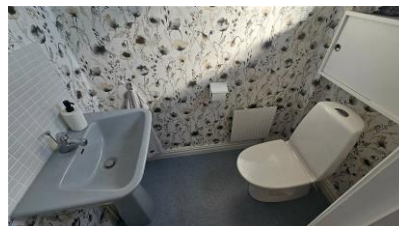
- ⚠ Toaletten har äldre yt-/tätskikt och det finns en del otätheter i golvmattan.

Eftersom funktionen, som innebär att ytskiktet/tätskiktet ska vara vattentätt, kan vara nedsatt finns en ökad risk att vatten tränger igenom ytskiktet/tätskiktet med vattenskador i omkringliggande konstruktioner som följd.

Risken för skador bedöms som mindre eftersom man normalt sätt inte vattenbegjuter golvytan i detta utrymme.

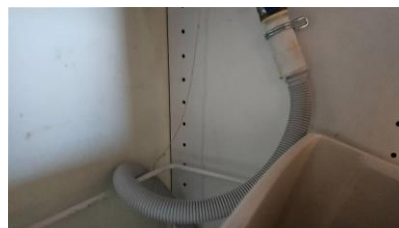
- ⚠ Fuktskydd saknas i diskbänkskåp.

Utan fuktskydd är det svårt att upptäcka läckage från exempelvis rörledning. Vatten kan då tränga in i omkringliggande konstruktioner och orsaka fuktskador.

För att upptäcka eventuella läckage rekommenderas att fuktskydd monteras.

Vi rekommenderar även att avloppsslangen till diskmaskinen fästs upp på ett fackmässigt sätt i avlastningsbygel samt att vattenrör i diskbänkskåpet förankras på ett korrekt sätt, för att minska risken för läckage.

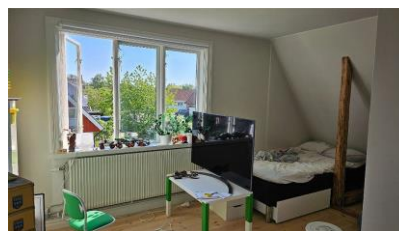
Tilluftssventiler saknas i utrymmet.

Eftersom friskluftsventiler inte finns, försämras möjligheten för ventilationssystemet att fungera.

Vi rekommenderar att du kontaktar en ventilationsentreprenör för att hjälpa er med rätt typ av åtgärder.  
Detta gäller även för sovrummet mot sydöst.

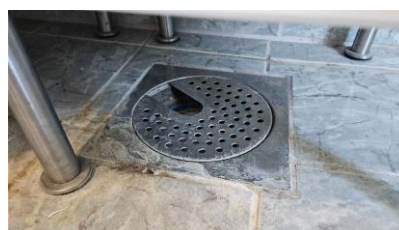
- Golvbrunnen utanför duschzonen är placerad för nära vägg.

Det finns risk att tätskiktet inte har kunnat anslutas på rätt sätt, vilket kan leda till fuktskador.

Detta innebär även avsteg från branschregler och monteringsanvisningar. Om dessa regler och anvisningar inte följs och en skada inträffar vid avsteget riskerar man att få en nedsatt eller utebliven skadeersättning från sitt försäkringsbolag (villahem).

Risken för skador bedöms som mindre, eftersom man normalt sätt inte vattenbegjuter golvytan vid denna golvbrunn.

- Golvlutning mot golvbrunnarna är bristfällig.

Brister i golvets lutning medför risk för att vatten tränger in i omkringliggande konstruktioner/utrymmen vilket i sin tur orsakar fuktrelaterade skador. Det medför också ökad risk för att vatten blir stående i golvets lågpunkter, vilket kan orsaka missfärgningar på klinker/fogar samt att "unken" lukt uppstår.

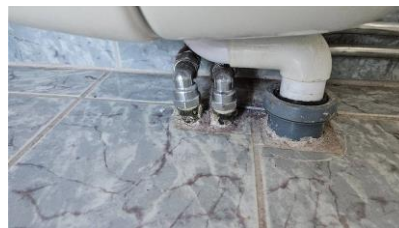
- Rör genomföring finns i golv.

Rör genomföringar i golvet medför en ökad risk för att vatten tränger ner i omkringliggande konstruktioner och orsakar fuktskador. Vid uppbyggnaden av utrymmet var detta tillåtet och utförandet anses därför vara fackmässigt utfört. I dagens branschregler är detta inte längre tillåtet (viktigt att tänka på vid en framtida renovering av utrymmet).

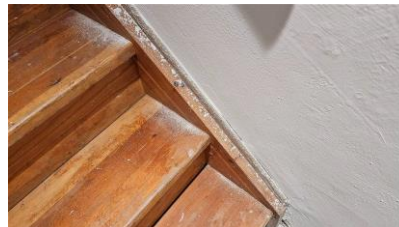
Trappan ligger mot ytterväggen.

Läs vidare under punkten - Allmänt Hela källaren, om att man bör undvika organiskt material som står i kontakt med källarens grundläggning.

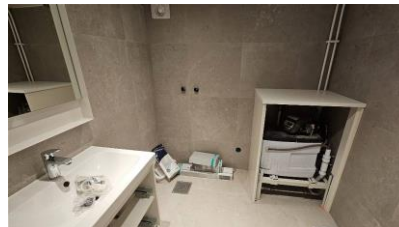
Renovering pågår.

På grund av renoveringen har besiktningen inte kunnat genomföras. Av de delar som är färdigställda i utrymmet noterades inga avvikelser.

Vi rekommenderar en kompletterande besiktning när renoveringen är klar.

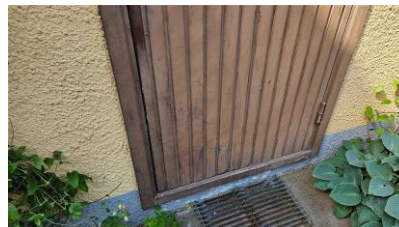
Dörrar och fönster är i behov av målning/underhåll.

Läs vidare om detta under punkterna - Utvändigt Dörrar, och Fönster (för bostadshuset).
