Besiktningssprotokoll

Försäkringsbesiktning för Anticimex Säljarsförsäkrat

| Fastighetsadress: Lillesjö Väg 6 | |

| Besiktningdatum: 2025-01-24 | Protokollnummer: 68794971 |

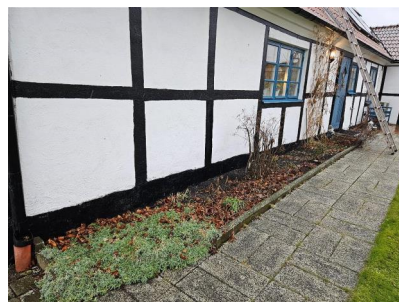
Utvändigt / Markförhållanden

Växter finns i anslutning till grundmur.

När det finns rabatter och växter nära grundmuren finns risk att fukt stannar kvar i väggarna. Detta kan i sin tur orsaka invändiga fuktskador. Växternas rötter kan också skada grundmuren och sätta dräneringsledningen ur funktion.

Området närmast huset rekommenderas att vara fritt från växtlighet.

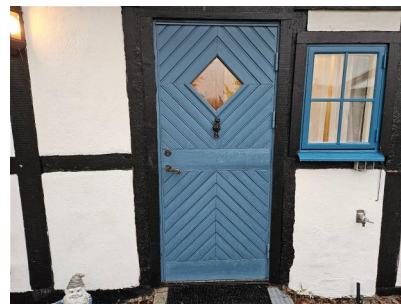
Utvändigt / Dörrar

Dörrar på bostaden är i behov av målning/underhåll.

Dörrar där målningsbehov finns riskerar att få fukt- och rötskador på grund av sämre vattenavvisande förmåga.

För att öka livslängden på dörr rekommenderas målning och underhåll.

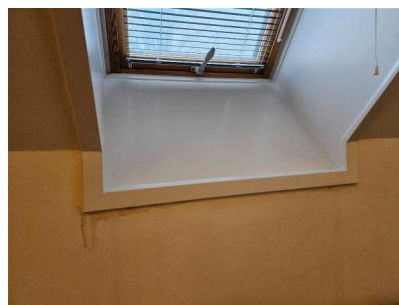
Övre plan / Sovrum

Väggen har fuktfläckar. Dessa var torra vid besiktningstillfället. Enligt ägare är detta äldre fuktfläckar då fönster stått öppet vid något regn.

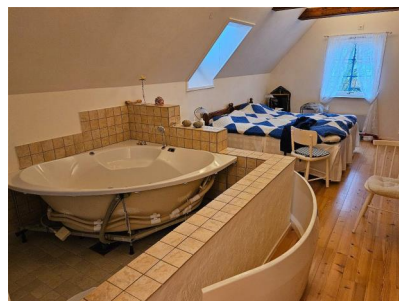
Bubbelbadkar finns i sovrummet. Vattentätt golv finns under och kring badkar men övriga ytor intill i sovrum saknar vattentäta ytskikt och är inte avsedda för vattenspill. Detta utgör en risk för fuktskador i omkringliggande konstruktioner.

Vi rekommenderar att dessa ytor skyddas och ventilation bör kontrolleras så att korrekt funktion uppnås i utrymmet.

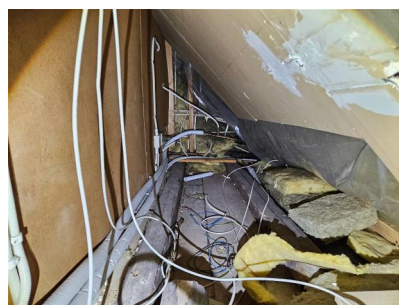
Övre plan / Förrådsvind syd

Rörfördelning saknar fördelarskåp med vattentät botten och skvallerrör. När det saknas ökar risken för att ett läckage inte upptäcks i tid. Det kan leda till fuktskador i omkringliggande konstruktioner.

Vi rekommenderar att vattenlarm installeras för tidigare upptäckt av eventuellt läckage.

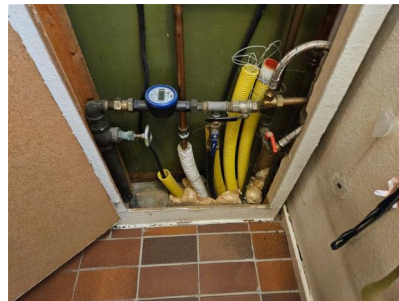
Entréplan / Entréhall

Rör är ej monterat i fördelarskåp med skvallerrör.

När det saknas ökar risken för att ett läckage inte upptäcks i tid. Det kan leda till fuktskador i omkringliggande konstruktioner.

Vi rekommenderar att vattenlarm installeras för tidigare upptäckt av eventuellt läckage.

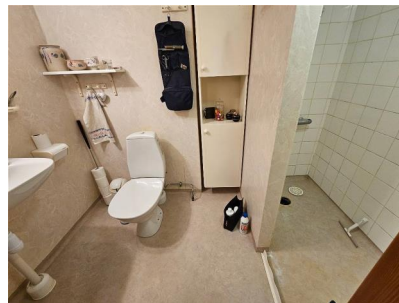
Entréplan / Dusch/Toalett

Våtutrymmet har äldre yt-/tätskikt.

Utrymmet är äldre och har passerat tiden för sin tekniska livslängd.

Renovering av utrymmet rekommenderas. Kontakta en behörig våtrumsentreprenör för en renovering. I samband med renoveringen bör omkringliggande konstruktioner kontrolleras för att upptäcka eventuella skador.

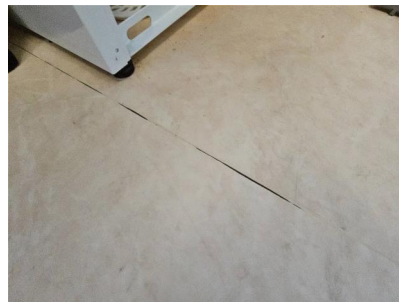
Entréplan / Tvättstuga

- Våtutrymmet har äldre yt-/tätskikt.

Eftersom funktionen, som innebär att ytskiktet/tätskiktet ska vara vattentätt, kan vara nedsatt finns en ökad risk att vatten tränger igenom ytskiktet/tätskiktet med vattenskador i omkringliggande konstruktioner som följd.

- Golvbeläggnings skarvar är otäta.

Den öppna mattskarven medför att vatten kan tränga ner i omkringliggande konstruktioner med fuktsskador som följd. Detta kan i sin tur leda till mikrobiella skador (angrepp av mikroorganismer).

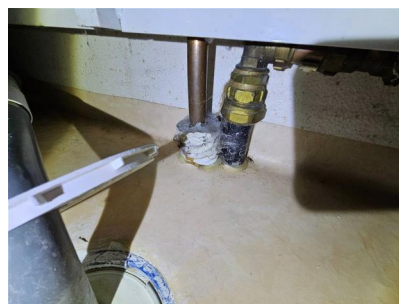
Rör genomföring finns för nära vägg/ golv.

Det finns risk att tätskiktet inte har kunnat anslutas på ett rätt sätt, vilket kan leda till fuktsskador.

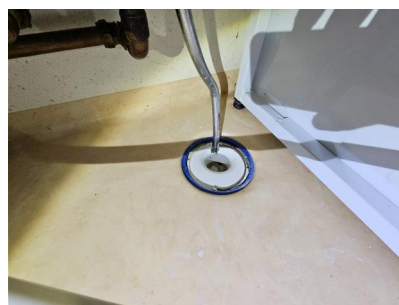
Golvbrunnen är placerad för nära vägg.

Det finns risk att tätskiktet inte har kunnat anslutas på rätt sätt, vilket kan leda till fuktsskador.
