Besiktningssprotokoll

Försäkringsbesiktning för Anticimex Säljarsförsäkrat

Fastighetsbeteckning: Bågskytten 10	
Fastighetsadress: Handsmakaregatan 7	
Postnummer: 291 54	Ort: Kristianstad

Besiktningdatum: 2024-10-07	Protokollnummer: 68567156
Temperatur: 7 °C	Väderlek: Mulet
Tekniker: Dan Jönsson	
E-post: dan.jonsson@anticimex.se	
Kontor: Kristianstad	
Närvarande: Ägare och mäklare

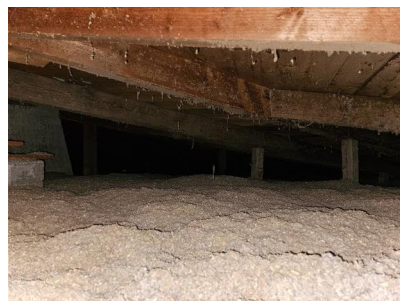
Nedanstående notering är gjorda från vindsluckan.

Underlagstaket har fuktfläckar.

Fuktfläckar kan bero på olika saker, och kan vara ett tecken på en tidigare eller ett pågående läckage. Vid besiktningstillfället uppmättes fuktvärden över fibermättnadspunkten (>28 %) där risk för mikrobiell påväxt föreligger över 17 %. Enligt ägare finns det läckage genom taklucka och denna har försetts med papp.
