# Besiktningssprotokoll

Försäkringsbesiktning för Anticimex Säljarsförsäkrat

Fastighetsbeteckning: Gullvivan 9	
Fastighetsadress: Bokvägen 22	
Postnummer: 291 43	Ort: Kristianstad

Besiktningdatum: 2024-05-21	Protokollnummer: 68275181
Temperatur: 18 °C	Väderlek: Klart
Tekniker: Joakim Jeppsson	
E-post: joakim.jeppsson@Anticimex.se	
Kontor: Kristianstad	
Närvarande: Niclas Nilsson, Fastighetsägare Per-Ingemar Persson, far till en av fastighetsägarna Jenz Mårtensson, Mårtensson Mäklare

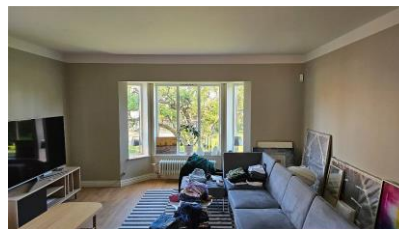
## Entréplan / Vardagsrum

Inget att notera.

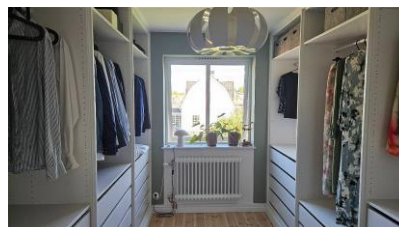
## Övre plan / Walk in Closet

Inget att notera.

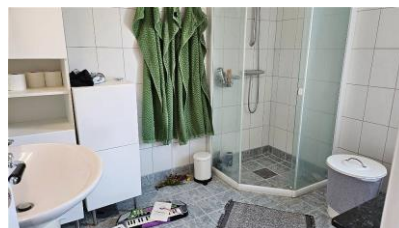
Normala fuktvärden indikerades mot klinker/kakel.

En viss fukt tränger alltid in bakom kakel/klinker via fogarna, detta är helt normalt och innebär inte att tätskiktet under kaklet/klinkern är bristfälligt eller ur funktion.

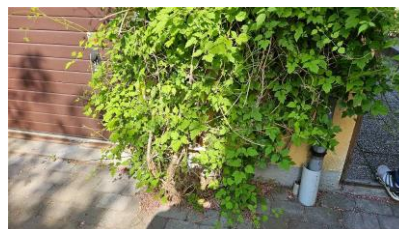
Växter finns i anslutning till byggnaden.

Läs vidare om detta under punkten - Utvändigt Markförhållande (för bostadshuset).
